BITACORA ELECTRÓNICA DE OBRA

REGISTRO DE LA BITACORA Y FOTO DEL CUADERNO DE OBRA

Confirma Bitacora: Número Aplicación	Número Informe: Informe N° 40	Fecha Informe: 12-07-2019	Nombre De La Obra: Carretera Oyon- Ambo, Tramo II: Dv. Cerro de Pasco- Dv. Chacayan	Personal Encargado: OMAR LENIN CUESTAS HUALLPA
---	-------------------------------------	------------------------------	--	--

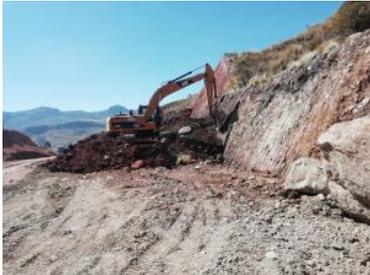
Foto1:

2 (Km 195+760) Vistas fotográficas en la que se puede apreciar los trabajos en perfilado de talud.

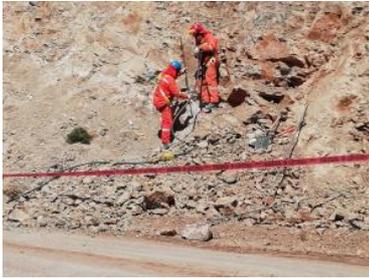
Foto1:

CDescripcion_____:
 (Km 192+640) Se continúa con los trabajos en perforación, para este trabajo se usa la máquina de perforación (martillos Neumaticos)

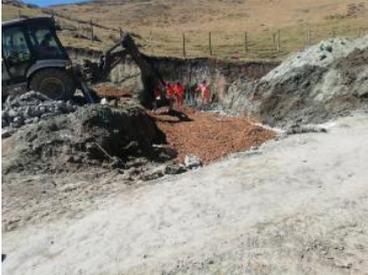
Foto1:

(Km 181+693.62) Vistas fotográficas en la que se aprecia los trabajos en la construcción de Alcantarilla, para lo cual se usa una retroexcavadora y personal.
