MINISTERIO DE TRANSPORTES Y COMUNICACIONES

BITACORA ELECTRÓNICA DE OBRA

Confirma Bitacora:	Nro Informe: Informe N° 43	Fecha Informe: 16-07-2019	Nombre De La Obra: Carretera Oyon- Ambo, Tramo II: Dv. Cerro de Pasco- Dv. Chacayan	Personal Encargado: OMAR LENIN CUESTAS HUALLPA
--------------------	-------------------------------	------------------------------	--	--

Trabajo de Corte y Conformación de Banquetas - Voladura - Construcción de Alcantarillas

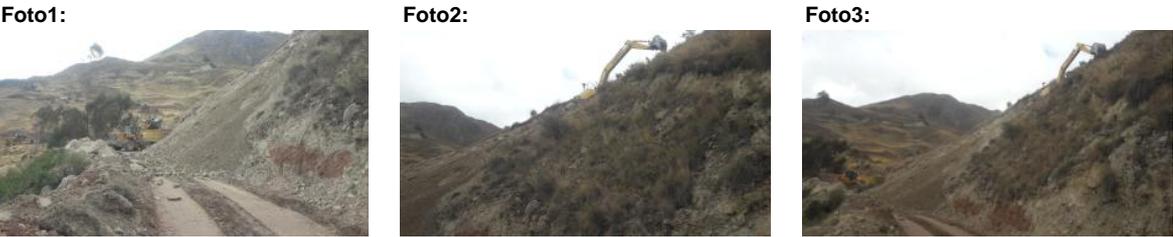
1 **CDescripcion** _____:
(Km 196+920) Vistas fotográficas en la que se aprecia los trabajos reali<dos en conformación de banquetas, trabajo realizado con una excavadora, tractor oruga.

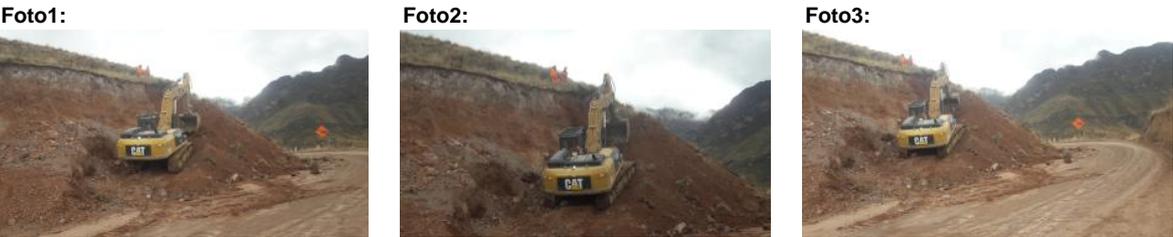
2 **CDescripcion** _____:
(Km 195+410) Se aprecia en las vistas fotográficas los trabajos realizados en acceso para realizar corte, el trabajo es realizado con una excavadora.
