MINISTERIO DE TRANSPORTES Y COMUNICACIONES

BITACORA ELECTRÓNICA DE OBRA

Confirma Bitacora: Número Aplicación	Número Informe: Informe Número 45	Fecha Informe: 18-07-2019	Nombre De La Obra: Carretera Oyon- Ambo, Tramo II: Dv. Cerro de Pasco- Dv. Chacayan	Personal Encargado: OMAR LENIN CUESTAS HUALLPA
---	--------------------------------------	------------------------------	--	--

Voladura - Perforación - Perfilado de Talud

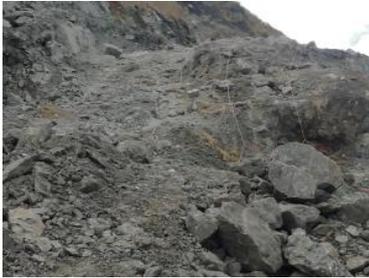
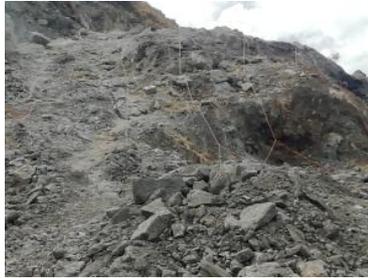
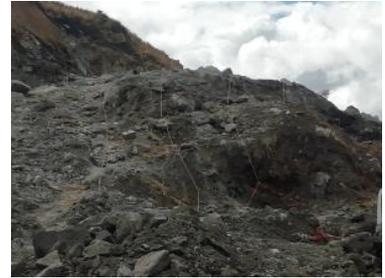
1

(Km 189+130) Vistas fotográficas de voladura, para lo cual se ha tomado las medida de seguridad y evacuación a una distancia mínima de 500 metros a la redonda, la voladura fue a las 2:40 pm.

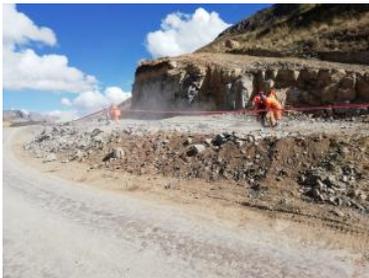
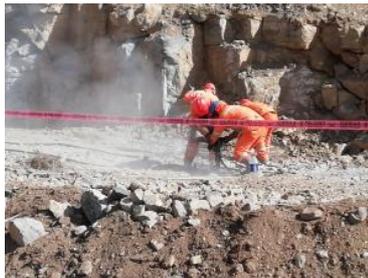
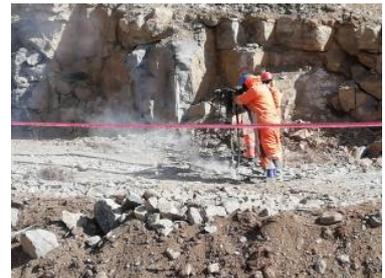
2

(Km 190+320) Vistas fotografías en la que se puede apreciar que el personal realiza los trabajos de perforación con martillos neumaticos.

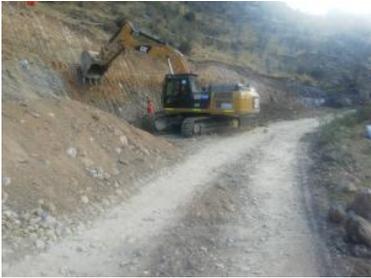
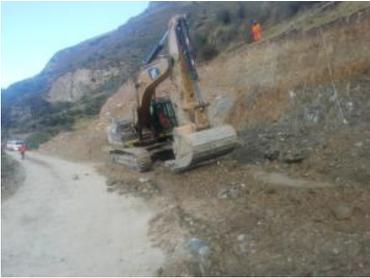
3

CDescripcion_____:
(Km 199+140) Vistas fotográficas en la que se aprecia los trabajos de perfilado de talud y eliminación del material excedente.
