BITACORA ELECTRÓNICA DE OBRA

REGISTRO DE LA BITACORA Y FOTO DEL CUADERNO DE OBRA

Confirma Bitacora: Número Aplicación	Número Informe: Informe N° 46	Fecha Informe: 19-07-2019	Nombre De La Obra: Carretera Oyon- Ambo, Tramo II: Dv. Cerro de Pasco- Dv. Chacayan	Personal Encargado: OMAR LENIN CUESTAS HUALLPA
---	----------------------------------	------------------------------	--	--

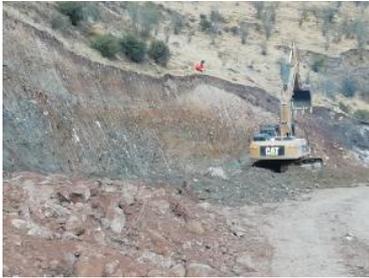
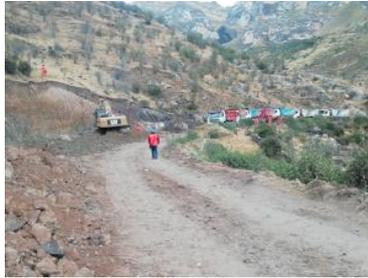
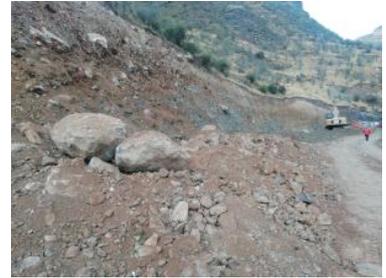
1 (Km 199+100) Vistas fotográficas en la que se aprecia los trabajos realizados en corte y eliminación del material excedente, el trabajo es realizado con una excavadora.

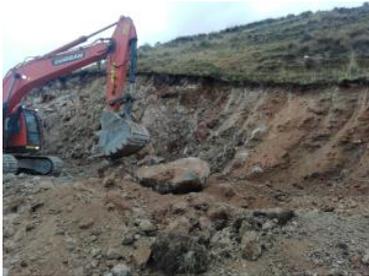
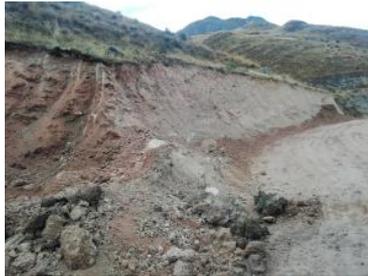
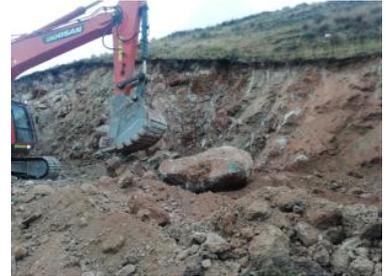
2 (Km 197+500) Vistas fotográficas en la que se aprecia los trabajos realizados en corte y eliminación del material de corte, el trabajo es realizado con una excavadora.

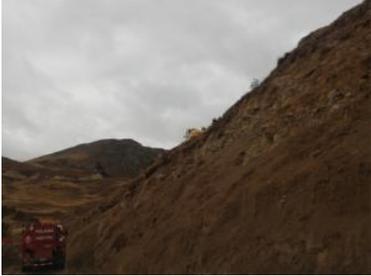
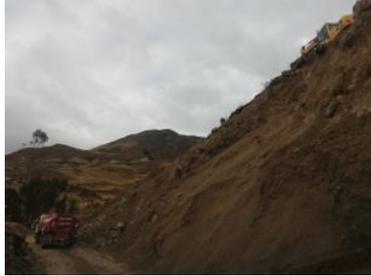
(Km 196+880) Vistas fotográficas en la que se aprecia los trabajos de información de banquetas, el trabajo es realizado con una excavadora, un tractor oruga y un cargador frontal.

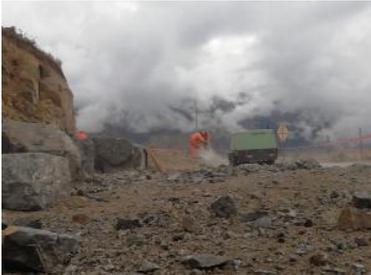
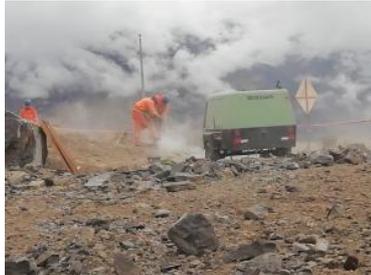
(Km 190+290) Vistas fotográficas en la que se aprecia que el personal realiza los trabajos de perforación, para esta trabajo se usa los martillos neumáticos

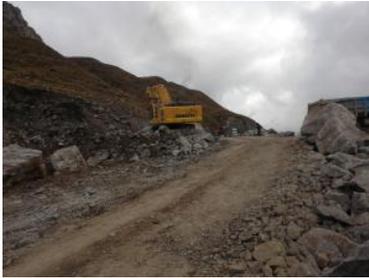
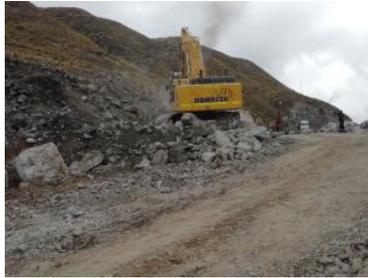
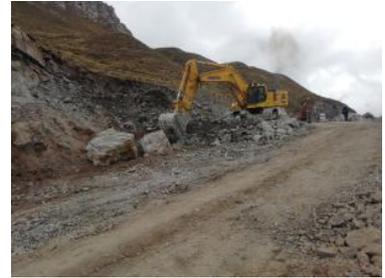
CDescripcion_____:
 (Km 188+910) Vistas fotográficas en la que se aprecia los trabajos en eliminación de material de corte (rocas).

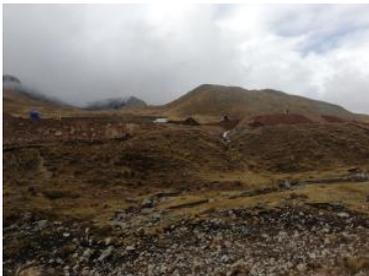
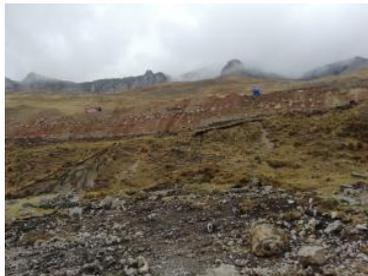
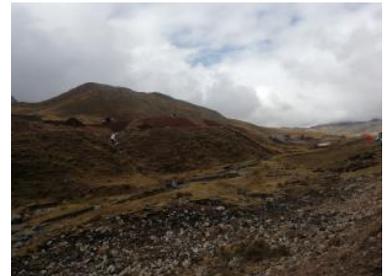
CDescripcion_____:
 (Km 188+00) Vistas fotográficas en la que se aprecia los trabajos realizados en conformación de la plataforma para la instalación de la Planta Chancadora.

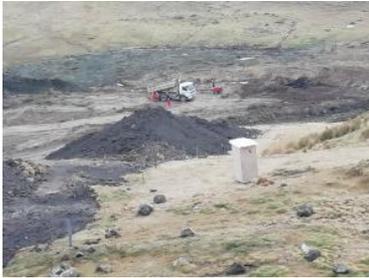
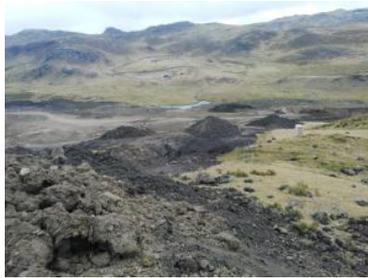
(Km 183+450) Vistas fotográficas en la que se aprecia los trabajos de recuperación del material excedente colapsado en el DME N° 15.

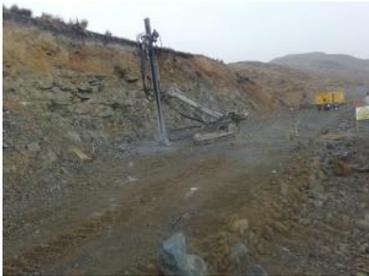
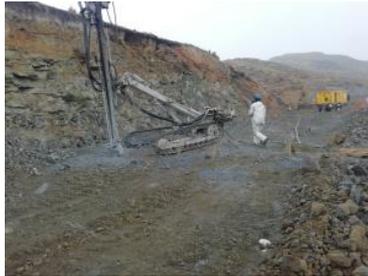
(Km 183+080) Vistas fotográficas en la que se aprecia los trabajos realizados en perforación, para este trabajo se usa la máquina Trackdrill Gersoll Rand

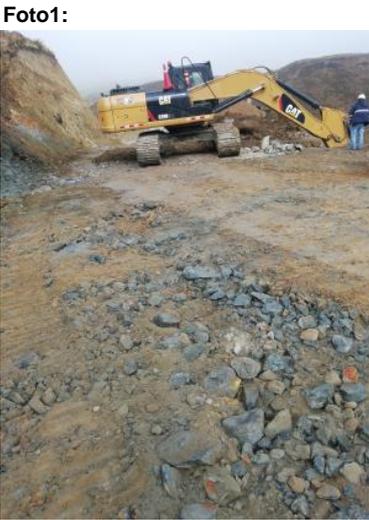
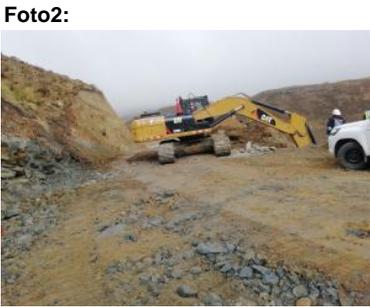
CDescripcion_____:
(Km 182+782) Vistas fotográficas en la que se aprecia los trabajos en la construcción de Alcantarilla, para este trabajo se tiene una retroexcavadora y personal de apoyo.

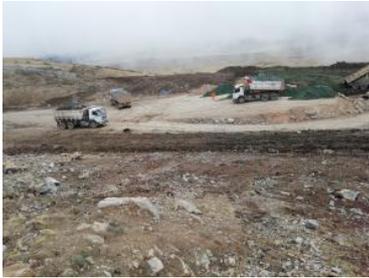
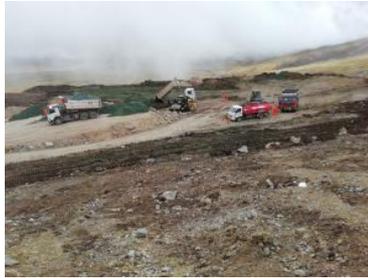
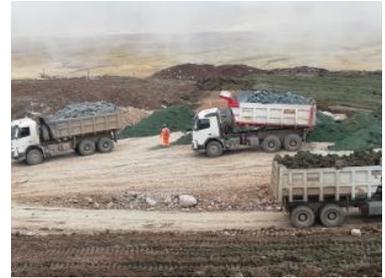
(Km 175+540) Vistas fotográficas en la que se aprecia los trabajos de explanación del material excedente proveniente de corte, para esta trabajo es realizado con una compactadora rodillo y un tractor oruga.

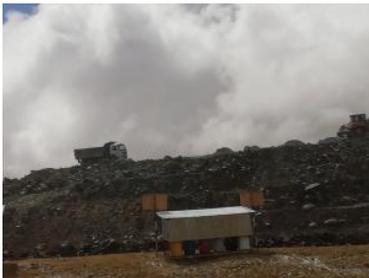
(Km 169+580) Vistas fotográficas en la que se aprecia los trabajos de acondicionamiento del material excedente, para este trabajo se tiene un tractor oruga.
