## BITACORA ELECTRÓNICA DE OBRA

### REGISTRO DE LA BITACORA Y FOTO DEL CUADERNO DE OBRA

<b>Confirma Bitacora:</b> Si	<b>Nro Informe:</b> 146	<b>Fecha Informe:</b> 11-07-2019	<b>Nombre De La Obra:</b> Construcción y Mejoramiento de la Carretera Ilave-Mazocruz	<b>Personal Encargado:</b> CUTIPA MONZON NESTOR ARNULFO
---------------------------------	----------------------------	-------------------------------------	---	---

REPORTE DEL 11 DE JULIO DEL 2019

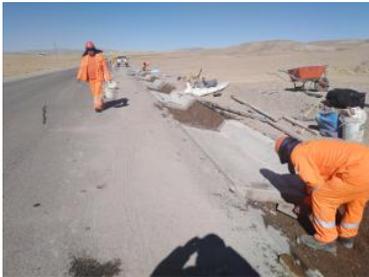
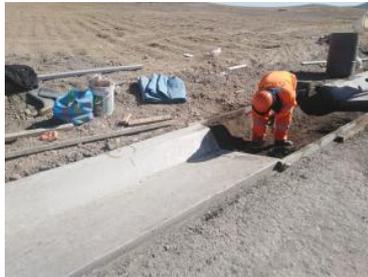
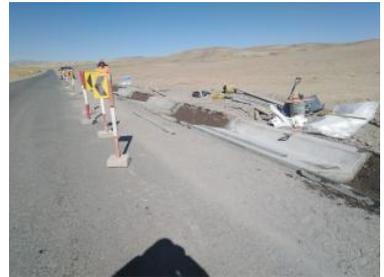
1

**Actividades:**  
Cuneta tipo I

**CDescripcion\_\_\_\_\_:**  
Encofrado control de niveles y pendiente, ubicado en la progresiva km 5+200

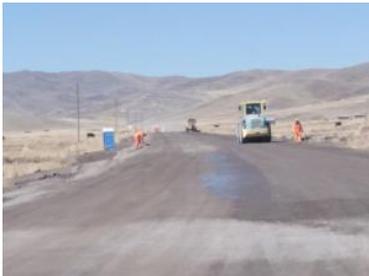
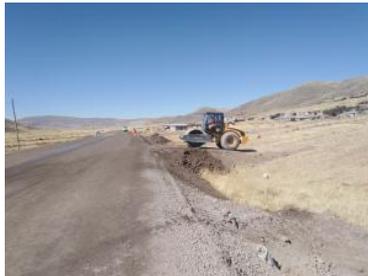
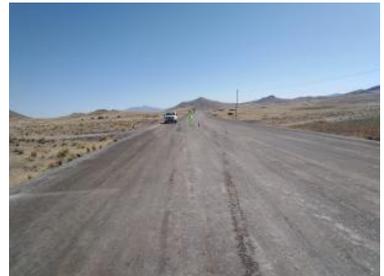
2

**Actividades:**  
Base granular

**CDescripcion\_\_\_\_\_:**  
Compactado de material para base granular ubicado en la progresiva km 15+250 y accesos

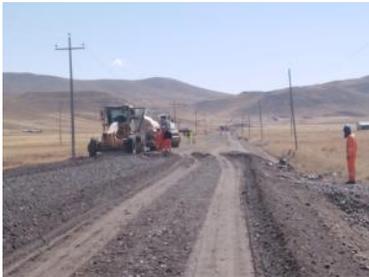
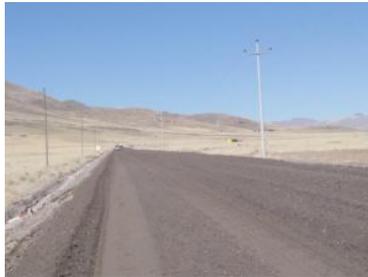
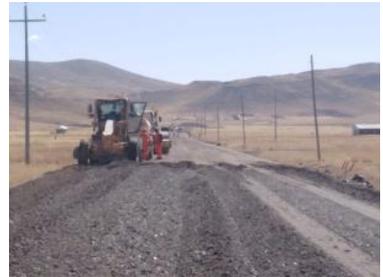
3

**Actividades:**  
Sub base

**CDescripcion\_\_\_\_\_:**  
Compactado de material para sub base granular ubicado en la progresiva km 23+100

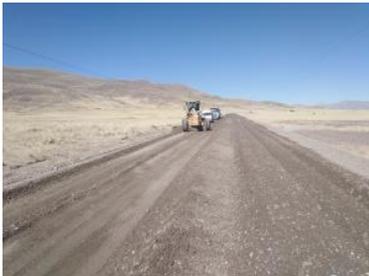
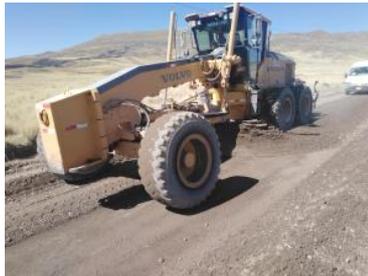
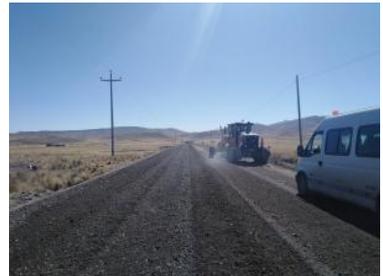
4

**Actividades:**  
Sub base

**CDescripcion\_\_\_\_\_:**  
Extendido con motoniveladora de material para sub base granular ubicado en la progresiva km 23+500

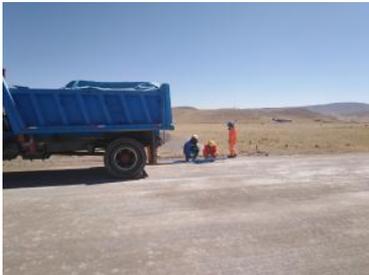
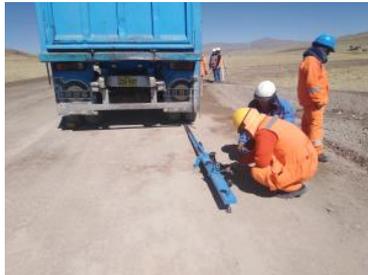
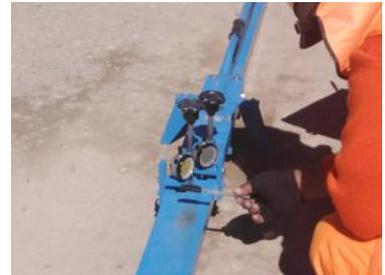
5

**Actividades:**  
 Viga benkelman

**CDescripcion\_\_\_\_\_:**  
 Control de calidad con el camión viga en la progresiva km 22+500 LD

SE RECOMIENDA INTENSIFICAR LA EVALUACIÓN ESTRUCTURAL DEL PAVIMENTO REVISANDO LOS PARÁMETROS DE DEFLEXIONES COMO PARTE DEL CONTROL DE CALIDAD VIGA BENKELMAN, EN LO POSIBLE CON DOS CAMIONES VIGA

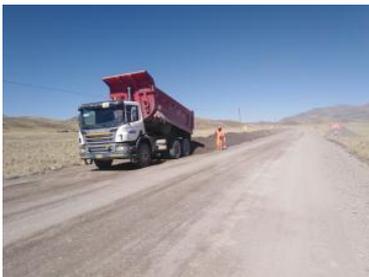
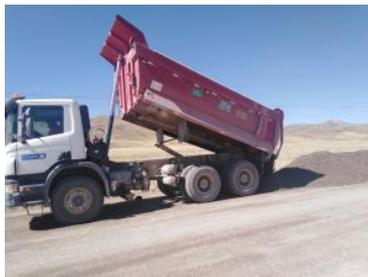
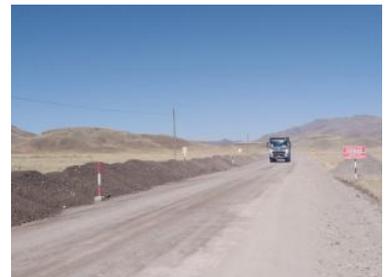
6

**Actividades:**  
 Transporte Terraplen

**CDescripcion\_\_\_\_\_:**  
 Material para corona segunda capa ubicado en la progresiva km 28+000

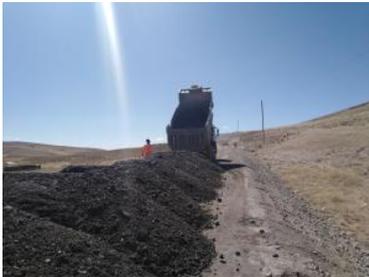
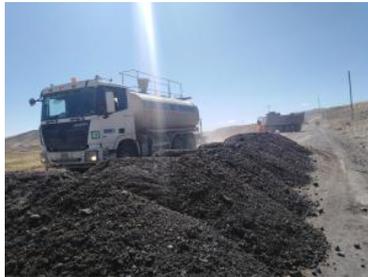
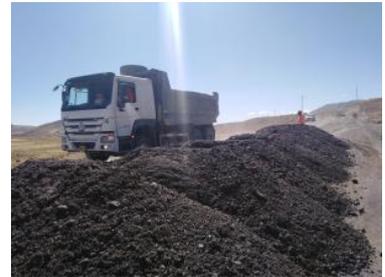
7

**Actividades:**  
 Transporte Sub Base Granular

**CDescripcion\_\_\_\_\_:**  
 Acarreo de material para Sub base ubicado en la progresiva km 32+400

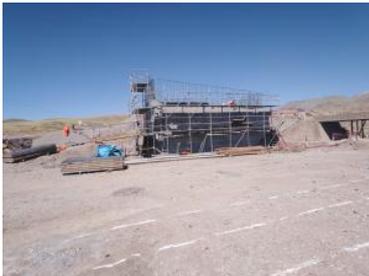
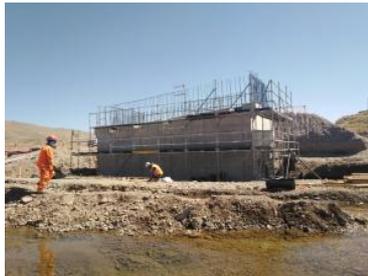
8

**Actividades:**  
 Puente llinqui (L= 36.30 m)

**CDescripcion\_\_\_\_\_:**  
 Preparativos del parapeto de ambos estribos derecho e izquierdo ubicado en la progresiva km 33+760

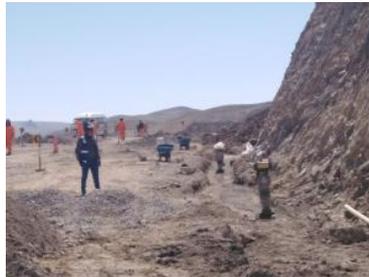
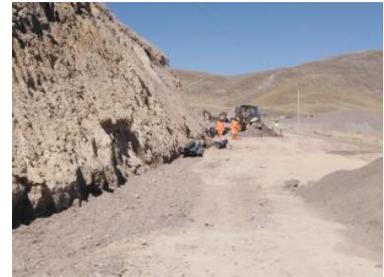
9

**Actividades:**  
Sub drenes

**CDescripcion:**  
Relleno y compactado de tubería cribada ubicado en la progresiva km 37+860

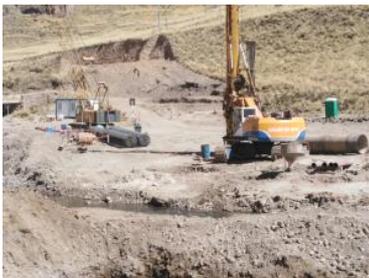
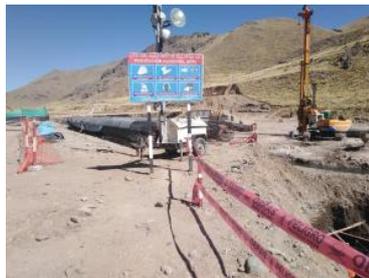
10

**Actividades:**  
Puente Untave (L=90.00 m)

**CDescripcion:**  
Pilotea y grúa en espera de llegada de mas camisetas o fundas para re iniciar la perforación y vaceado de pilotes, ubicado en la progresiva km 40+050

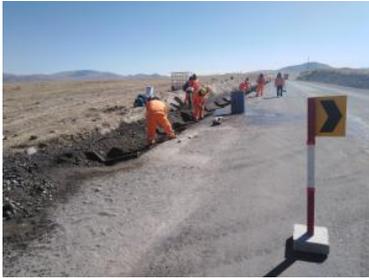
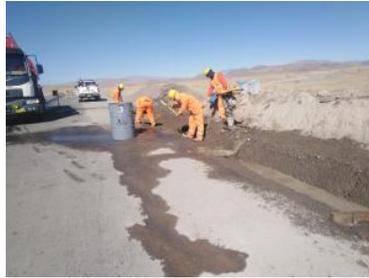
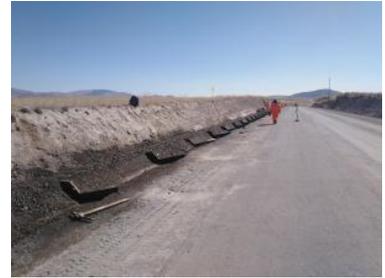
11

Cuneta tipo I

Perfilado y encofrado de madera para vaceado de cunetas ubicado en la progresiva km 7+780
