## BITACORA ELECTRÓNICA DE OBRA

### REGISTRO DE LA BITACORA Y FOTO DEL CUADERNO DE OBRA

<b>Confirma Bitacora:</b> Si	<b>Nro Informe:</b> 138	<b>Fecha Informe:</b> 20-07-2019	<b>Nombre De La Obra:</b> Carretera Moquegua - Omate - Arequipa Tramo: Il km. 35 al km. 153,50	<b>Personal Encargado:</b> LUZMILA GUERRA MOTTA	
<b>Foto Bitacora:</b>	<b>Foto Bitacora 2:</b>	<b>Foto Bitacora 3:</b>	<b>Foto Bitacora 4:</b>	<b>Foto Bitacora 5:</b>	<b>Foto Bitacora 6:</b>

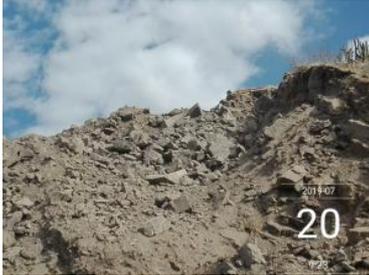
**Foto1:**

- Con el apoyo de un tractor sobre orugas se realizan trabajos de corte en el lomo del talud superior lado derecho (foto N° 1)
- Con el apoyo de una excavadora sobre orugas se viene realizando trabajos de corte y limpieza desde la plataforma existente (foto N° 2)
- Perforación en roca fija en talud con el apoyo de martillos neumáticos (foto N° 3)
- Se ha tomado conocimiento que el material excedente es eliminado en el DME ubicado en el km 107+270 aproximadamente.
- Se cuenta con vigías equipadas con radios para una mejor comunicación.

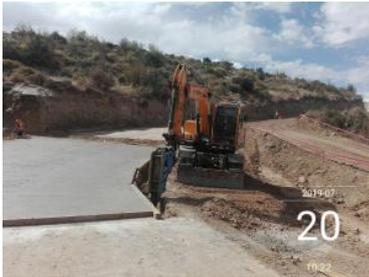
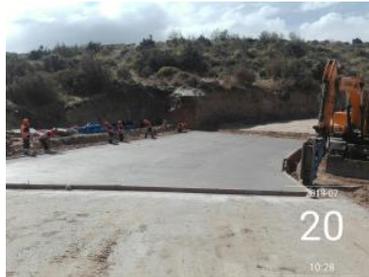
- Con el apoyo de un martillo para retroexcavadora y de forma manual se viene realizando la excavación perimetral para badén (uñas) (fotos N° 1 y 2), se realizan también banquetas en el lado derecho.
- Se cuenta con material de cantera en el área de trabajo (foto N° 3)

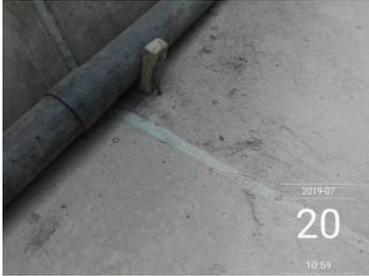
**Foto1:**

- Instalación de tubería PVC-SAP perforado D=6" y junta para muros (foto N° 1)
- Relleno estructural, geotextil clase 2, filtro drenante, tubería PVC-SAP perforado D=6" y junta para muros (foto N° 2)
- Material de cantera para relleno estructural (foto N° 3)
- El relleno estructural se realiza con el apoyo de un rodillo (foto N° 2)

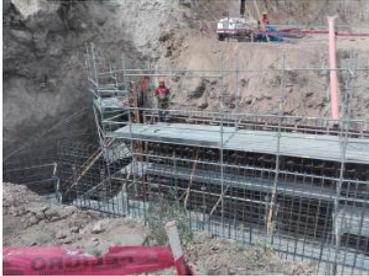
**Foto1:**

- Armado de acero para caras laterales de alcantarilla tipo marco de 4x4m (fotos N°s 1 y 2)
- Encofrado para caras laterales de alcantarilla tipo marco de 4x4m (fotos N°s 2 y 3)
- Se aprecia que los trabajadores asumen medidas de seguridad y salud en el trabajo (foto N° 3)
