BITACORA ELECTRÓNICA DE OBRA

Confirma Bitacora:	Nro Informe:	Fecha Informe:	Nombre De La Obra:	Personal Encargado:
Si	155	23-07-2019	Construcción y Mejoramiento de la Carretera Ilave-Mazocruz	CUTIPA MONZON NESTOR ARNULFO

REPORTE DEL 23 DE JULIO DEL 2019

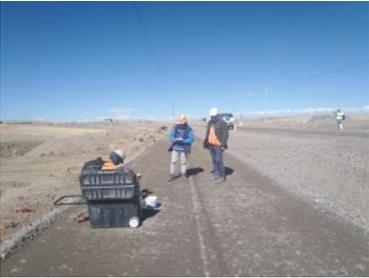
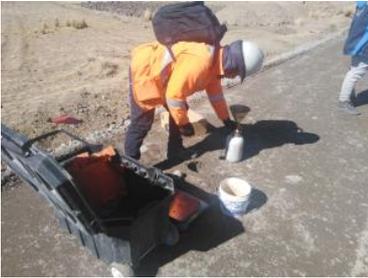
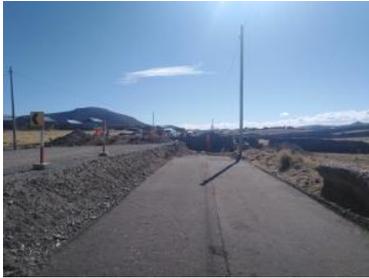
Actividades:
Densidad de campo

CDescripcion_____:
1 Terraplén lado izquierdo km 3+190 hasta km 3+440
Ing. Rolando Zerpa Solano Esp. en Producción del Contratista San Jose

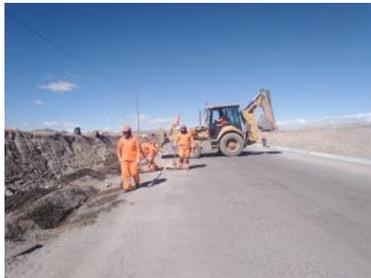
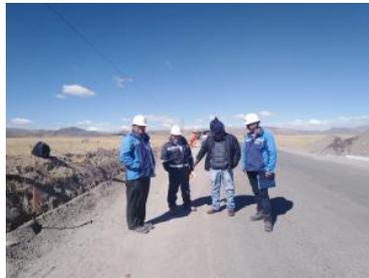
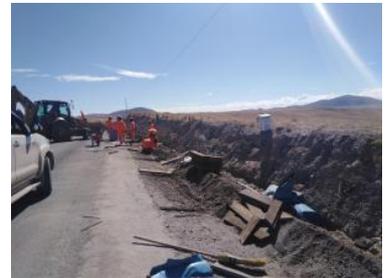
2

Actividades:
 Cunetas tipo I

Ubicación progresiva km 7+720 encofrado de cerchas de madera
 Ing. Jesús Monge Huaman Residente de Obra del Contratista San Jose e Ing. Arturo Bernardo Meza Esp. en Estructuras y Obras de Arte de la Supervisión HOB CONSULTORES

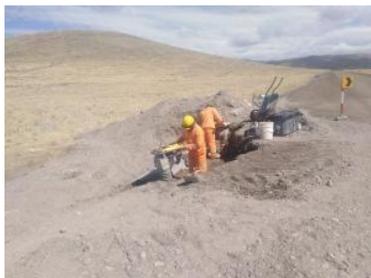
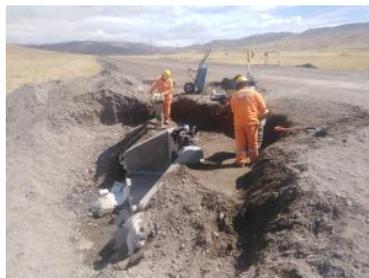
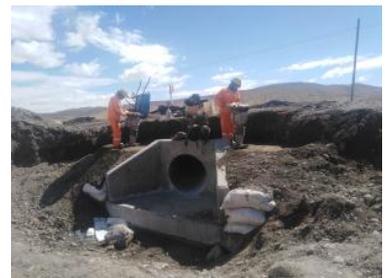
3

Actividades:
 Drenaje

Alcantarilla TMC 36 ubicado progresiva km 20+230 relleno estructural

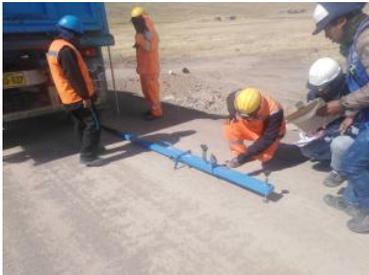
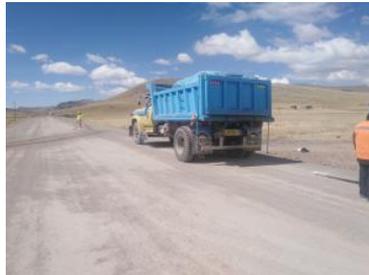
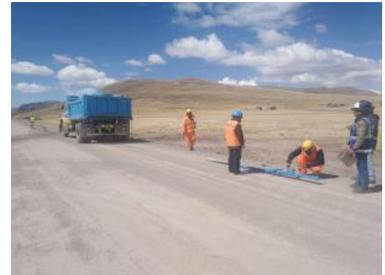
4

Actividades:
 Viga benkelman

CDescripcion_____:
 Tramo km 20+210 hasta km 20+480 base granular

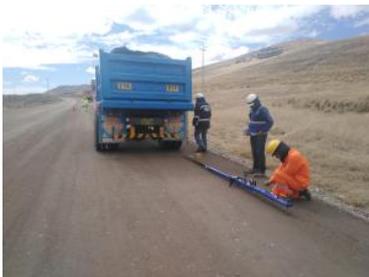
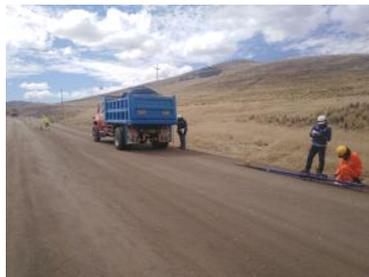
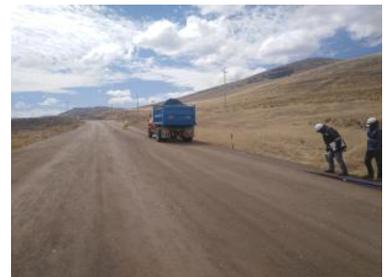
5

Actividades:
 Viga

CDescripcion_____:
 Sub base 32+140 hasta km 33+000

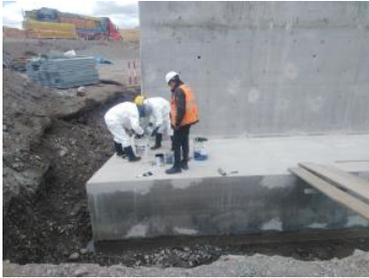
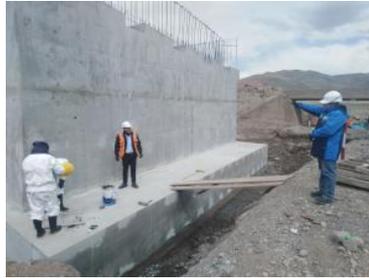
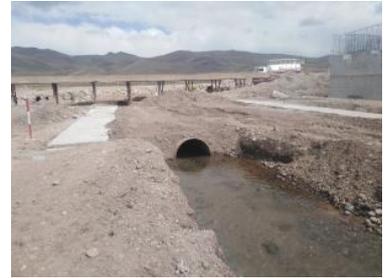
6

Actividades:
Puente Ilinqui (km 33+760 L=36.30 m)

CDescripcion_____:
Pintura bituminosa para realizar el relleno estructural del estribo
Ing. Luis Cabrera del Campo Esp. en Puentes de la Supervisión HOB Consultores
Superficie de concreto para apoyo de falso puente

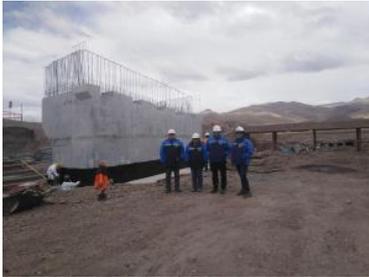
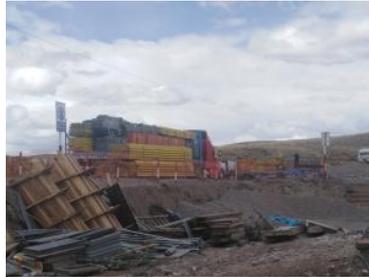
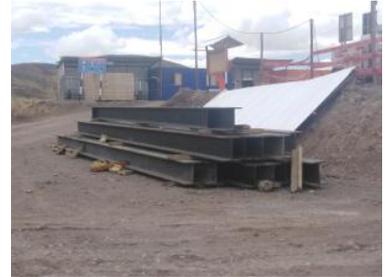
7

Actividades:
Puente Ilinqui Estribo Izquierdo

Ademas se aprecia el cargamento en camiones trailer para el falso puente y vigas de soporte del mismo.

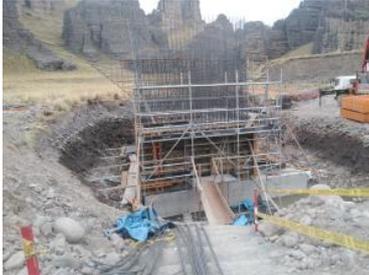
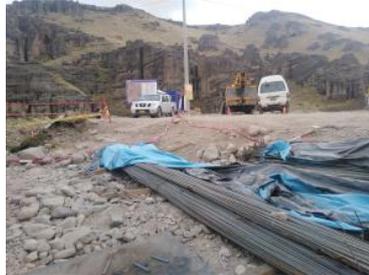
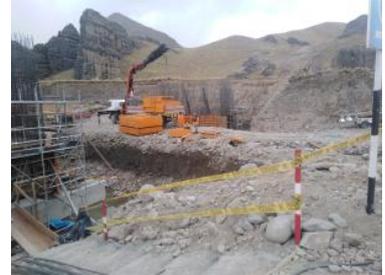
8

Actividades:
 Puente chillihua (L=26.60 m km 46+929)

CDescripcion_____:
 Armado de acero en los paneles de ambos estribos.

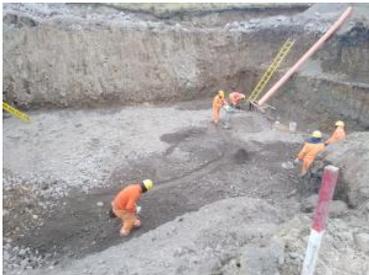
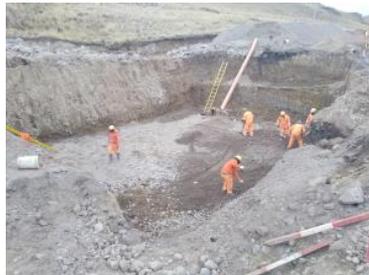
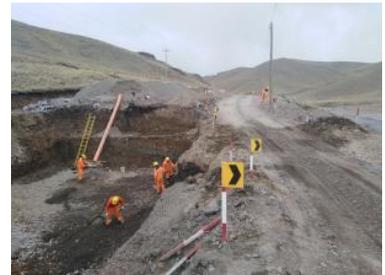
9

Actividades:
 Suelo reforzado terramesh

CDescripcion_____:
 Movimiento de tierras ubicado en la progresiva km 50+960

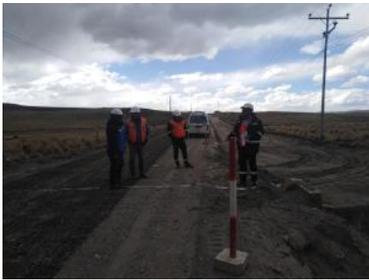
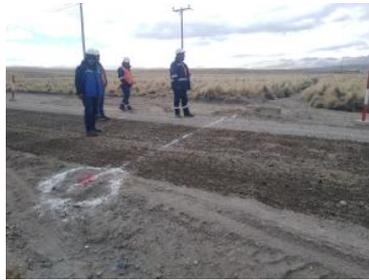
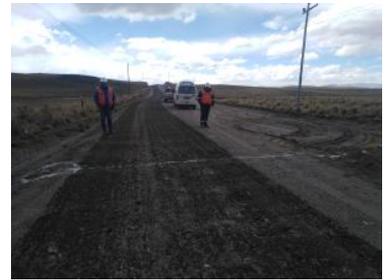
10

Actividades:
Drenaje

CDescripcion_____:
Alcantarilla Trazo en la progresiva km 72+564
Ing. Freddy Marca Huanca Esp. en Estructuras y Obras de Arte del Contratista San Jose

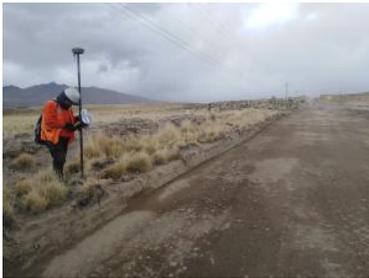
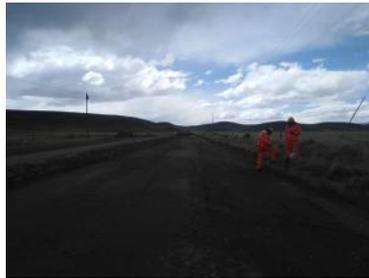
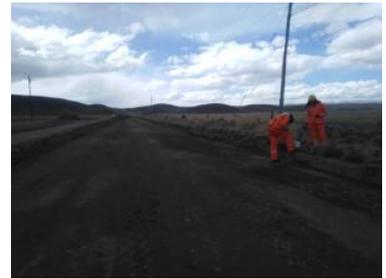
11

Actividades:
Trazo y replanteo

CDescripcion_____:
Sub rasante km 71+930 hasta final de tramo

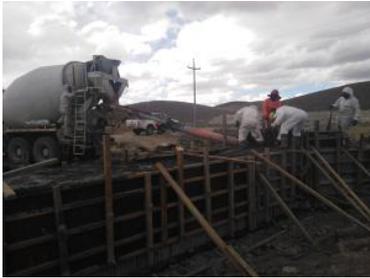
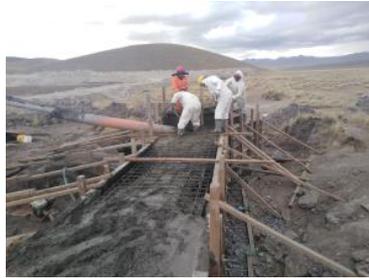
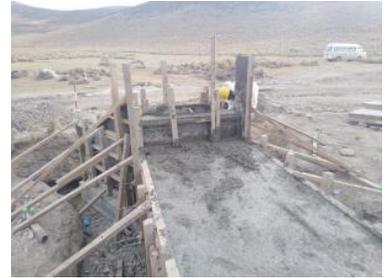
12

Actividades:
Drenaje

CDescripcion_____:
Alcantarilla tipo MCA de 1x1 m, ubicado en la progresiva km 71+080, vaceado de muros de elevación y losa superior

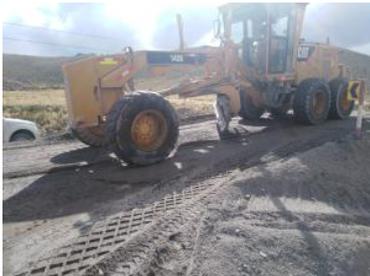
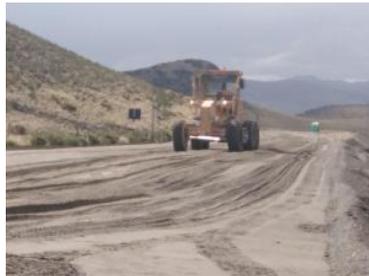
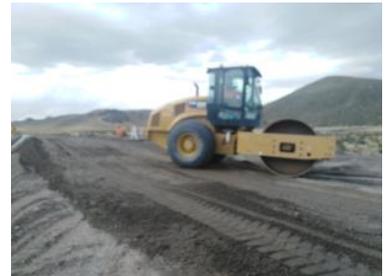
13

Actividades:
Terraplen

CDescripcion_____:
Extendido y compactado de material para terraplén ubicado en la progresiva km 68+729

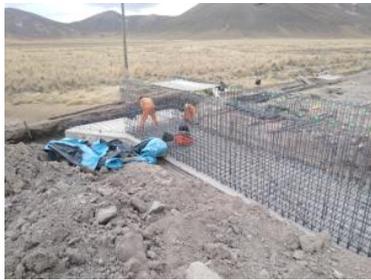
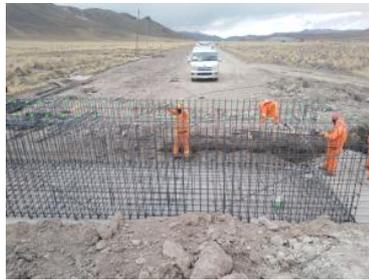
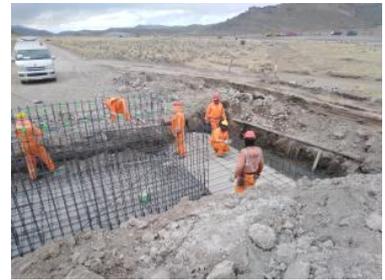
14

Actividades:
Drenaje

CDescripcion_____:
Alcantarilla MCA de 2.0 x 1.5 m ubicado en la progresiva km 66+931 armado de acero de refuerzo en losa inferior y muros de elevación

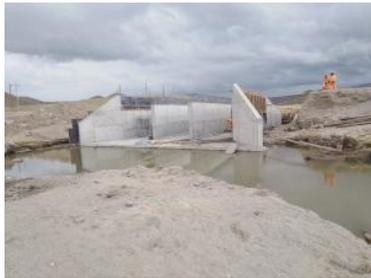
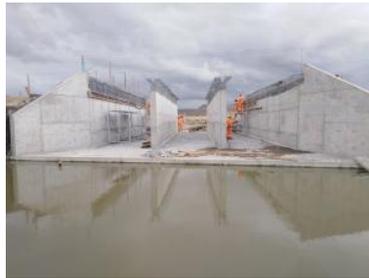
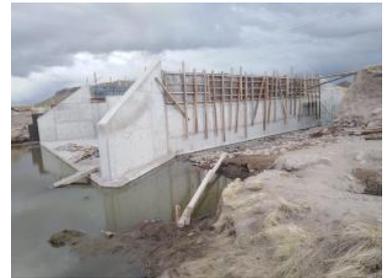
15

Actividades:
Drenaje

CDescripcion_____:
Alcantarilla tres ojos ubicado en la progresiva km 62+850

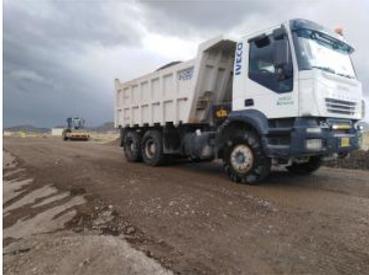
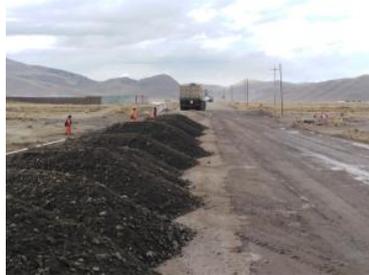
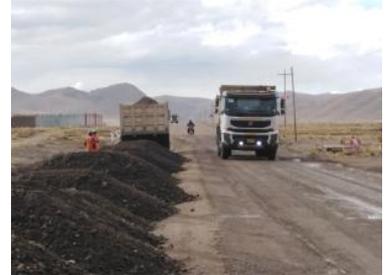
16

Actividades:
Transporte

CDescripcion_____:
Ubicado en la progresiva km 58+280 para relleno de terraplén

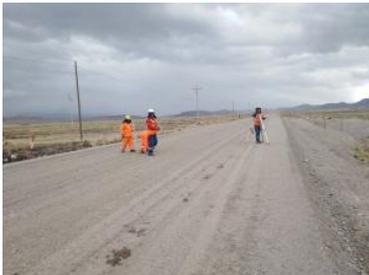
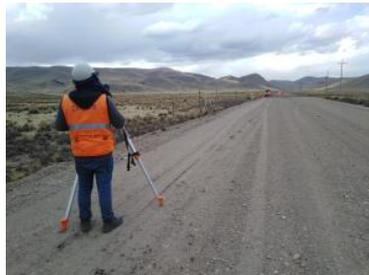
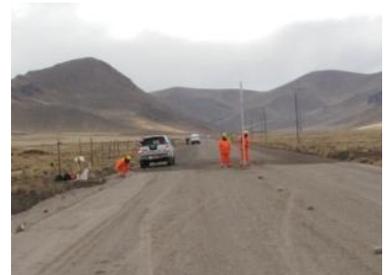
17

Actividades:
Topografia

CDescripcion_____:
Plantillado km 56+200 hasta 56+390

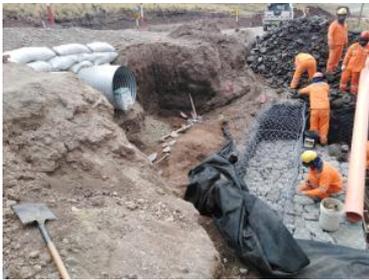
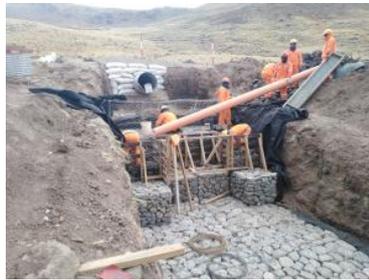
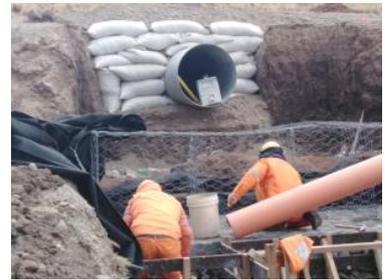
18

Drenaje

Alcantarilla TMC de 36" de diametro ubicado en la progresiva km 52+366 se ejecuta gaviones de salida

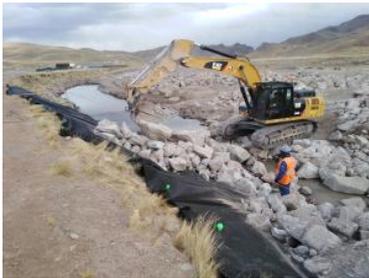
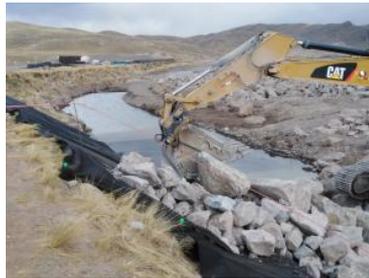
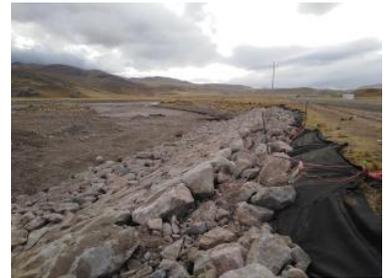
19

Defensa

Enrocado en la progresiva km 35+860
