## BITACORA ELECTRÓNICA DE OBRA

<b>Confirma Bitacora:</b> Si	<b>Nro Informe:</b> 143	<b>Fecha Informe:</b> 25-07-2019	<b>Nombre De La Obra:</b> Carretera Juanjui-Tocache, tramo Pizana - La Polvora - Pizarron - Perlamayo - Campanilla	<b>Personal Encargado:</b> BORIS WALTER AYLLÓN CARCELÉN
---------------------------------	----------------------------	-------------------------------------	---	--

Visita al campamento de la empresa Johesa, donde se realiza reunión entre el representante de la DGAAM, Supervisión y especialistas de Seguridad, Ambiente y Sociales. para la redacción y firma de ACTA. Visita de seguimiento en campo de las actividades en ejecución por la empresa Consorcio Integración Vial, del contrato principal y adicionales aprobados.

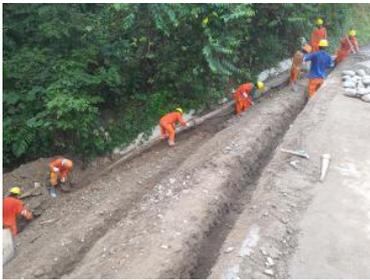
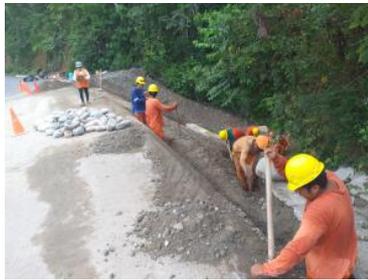
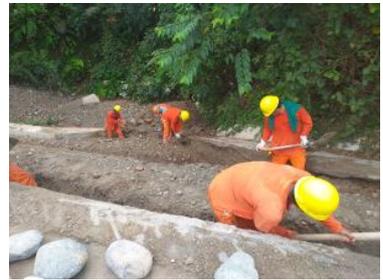
1

**Actividades:**  
 Visita de seguimiento en campo: Excavación para la construcción de mandiles.

**CDescripcion\_\_\_\_\_:**  
 En la progresiva Km. 13+769 se realiza las excavaciones de las uñas para la construcción de mandil de concreto y se conforma el terreno

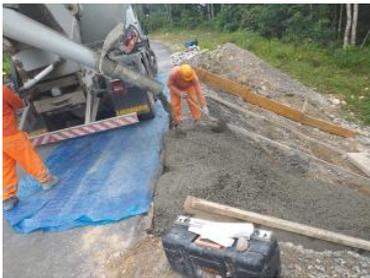
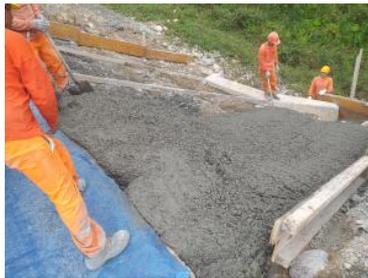
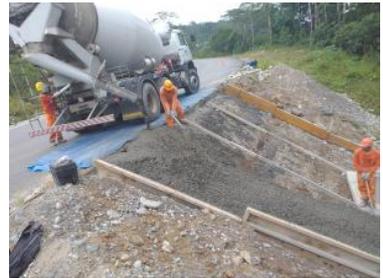
2

**Actividades:**  
 Visita de seguimiento en campo: Construcción de mandil de concreto.

**CDescripcion\_\_\_\_\_:**  
 En la Progresiva Km. 24+960 se realiza el vaciado para la construcción de mandil de concreto emboquillado de piedras.

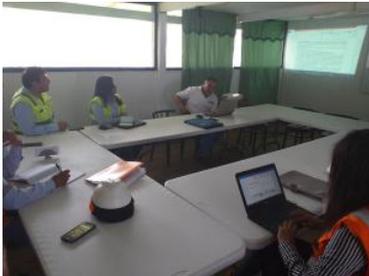
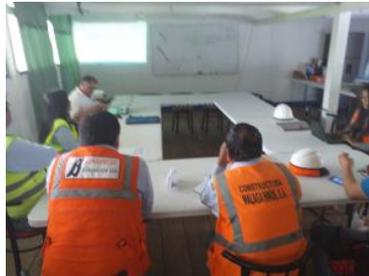
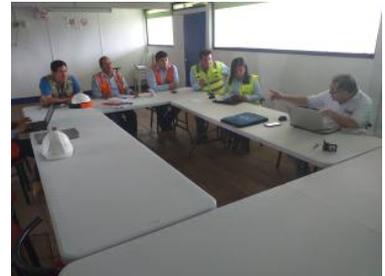
3

Visita de seguimiento en campo: Reunión de especialistas con representante de la DGAAM ( Ing. Santiago Polo )

En la progresiva 37+000 se realiza reunión para la redacción de Acta, entre el representante de la Dirección General de Asuntos Ambientales ( DGAAM ), Jefe de supervisión, especialistas en SOMA, ambiental y sociales en el Campamento de la empresa Johesa.

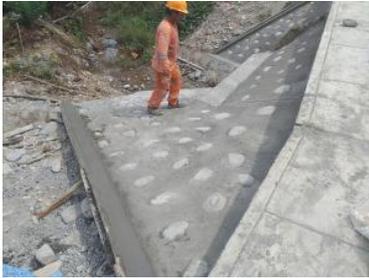
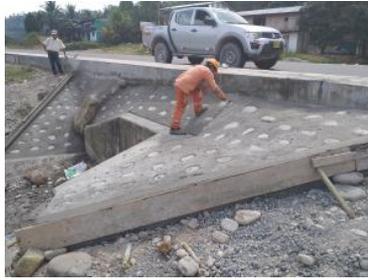
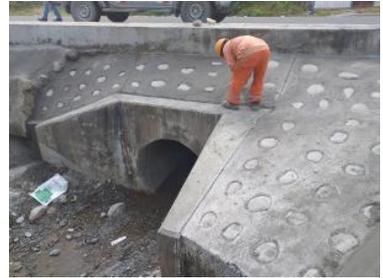
4

**Actividades:**  
Visita de seguimiento en campo: Construcción de Mandil ( margen izquierdo de la vía.)

**CDescripcion** \_\_\_\_\_:  
En la progresiva 29+300 se realiza la construcción de Mandil en el margen izquierdo de la vía.

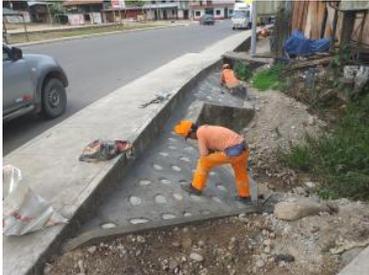
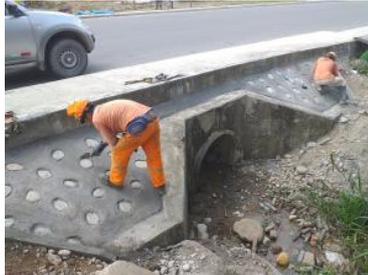
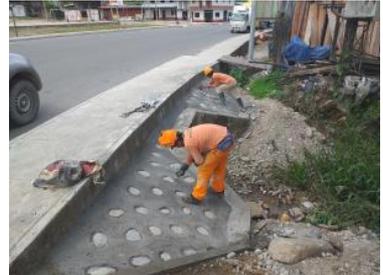
5

**Actividades:**  
Visita de seguimiento en campo: Construcción de mandil de concreto emboquillado de piedras

**CDescripcion** \_\_\_\_\_:  
En la progresiva Km. 29+173 se realiza el acabado final al mandil de concreto emboquillado de piedras.

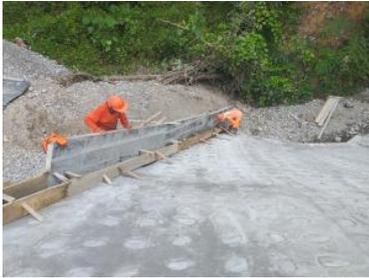
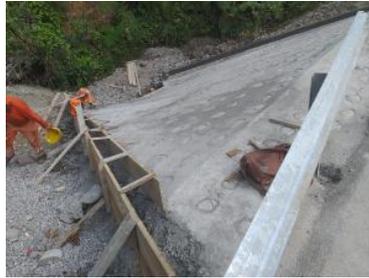
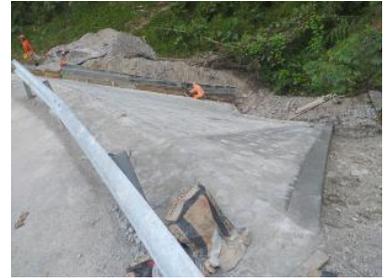
6

**Actividades:**  
Visita de seguimiento en campo Encofrado y vaciado de sardinel de mandil

**CDescripcion\_\_\_\_\_:**  
En la progresiva Km. 10+720 se realiza el encofrado y vaciado de sardinel ( brocal ) del mandil de concreto emboquillado de piedras.

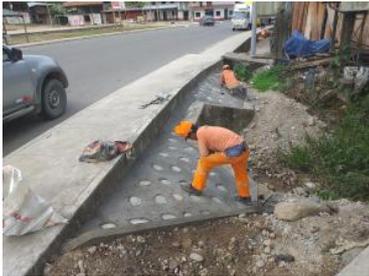
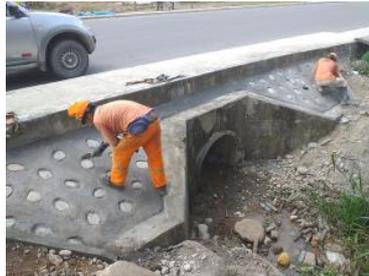
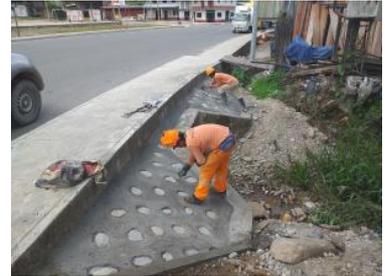
7

**Actividades:**  
Visita de seguimiento en campo: Construcción de mandil

**CDescripcion\_\_\_\_\_:**  
En la progresiva KM. 29+173 se realiza el acabado final al mandil de concreto emboquillado de piedras.

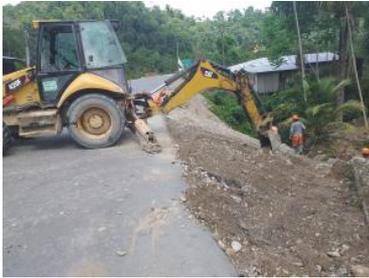
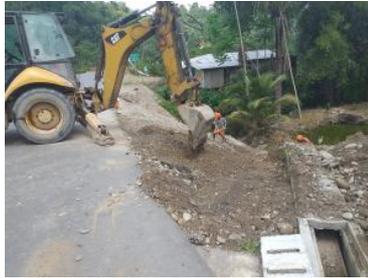
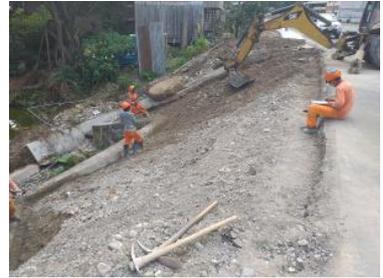
8

**Actividades:**  
 Visita de seguimiento en campo: Excavación para la construcción de mandil

**CDescripcion\_\_\_\_\_:**  
 En la progresiva KM. 29+050 se realiza la excavación con maquinaria y la conformación del terreno donde se construirá un mandil de concreto emboquillado de piedras.

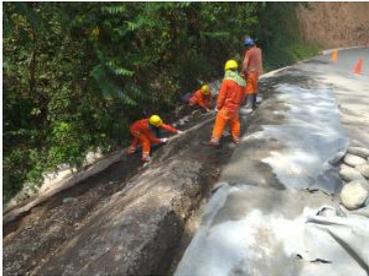
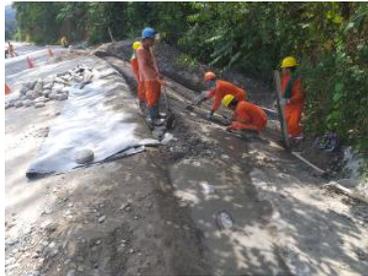
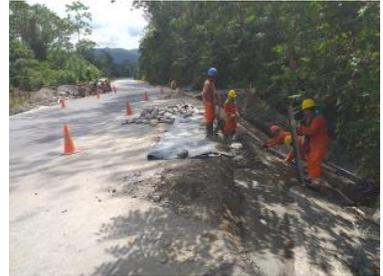
9

**Actividades:**  
 Visita de seguimiento en campo Vaciado de mandil de concreto emboquillado de piedras

**CDescripcion\_\_\_\_\_:**  
 En la progresiva KM. 13+769 se inicio el vaciado de mandil de concreto emboquillado de piedras.( laso derecho de la via )

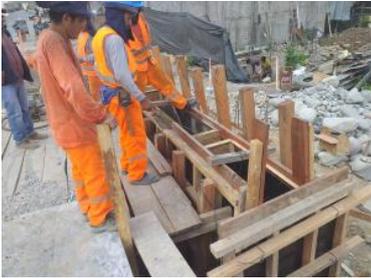
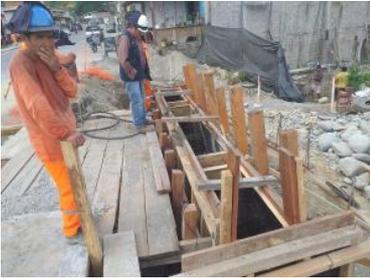
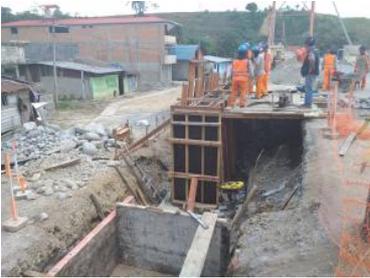
10

**Actividades:**  
Visita de seguimiento en campo: Vaciado de muro ciclopeo.

**CDescripcion\_\_\_\_\_:**  
En la progresiva Km. 0+075 se realiza el vaciado de concreto de  $F'c = 140 \text{ kg/cm}^2$  a los 28 días para la construcción de muro de concreto ciclópeo.
