## BITACORA ELECTRÓNICA DE OBRA

### REGISTRO DE LA BITACORA Y FOTO DEL CUADERNO DE OBRA

<b>Confirma Bitacora:</b> Si	<b>Nro Informe:</b> 156	<b>Fecha Informe:</b> 29-07-2019	<b>Nombre De La Obra:</b> Carretera Juanjui-Tocache, tramo Pizana - La Polvora - Pizarron - Perlamayo - Campanilla	<b>Personal Encargado:</b> BORIS WALTER AYLLÓN CARCELÉN					
<b>Foto Bitacora:</b>	<b>Foto Bitacora 2:</b>	<b>Foto Bitacora 3:</b>	<b>Foto Bitacora 4:</b>	<b>Foto Bitacora 5:</b>	<b>Foto Bitacora 6:</b>

Visita de verificación de actividades ejecutadas en el mes de julio del contrato principal y adicionales aprobados como: sub-drenajes y muros de contención construidos. Visita de seguimiento en campo de las actividades en ejecución del contrato principal y adicionales aprobados.

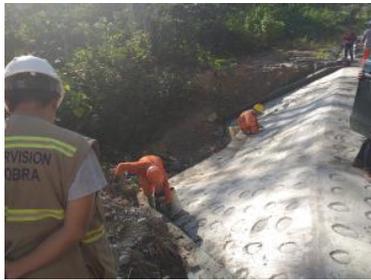
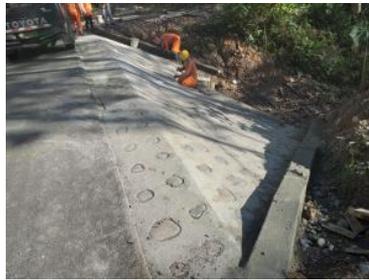
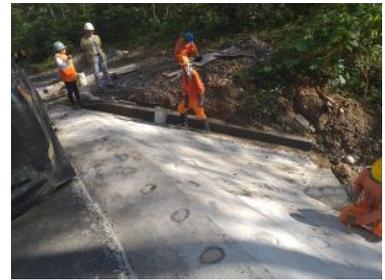
1

**Actividades:**  
 Visita de seguimiento en campo: Construcción de mandil

**CDescripcion\_\_\_\_\_:**  
 En la progresiva KM. 10+480 se realiza los acabados al mandil de concreto emboquillado de piedras

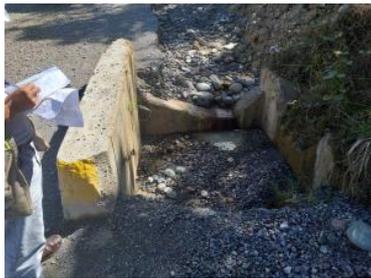
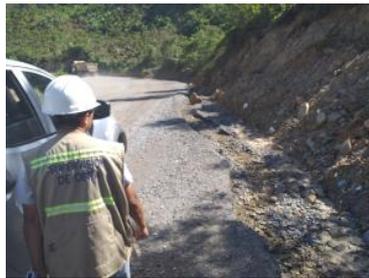
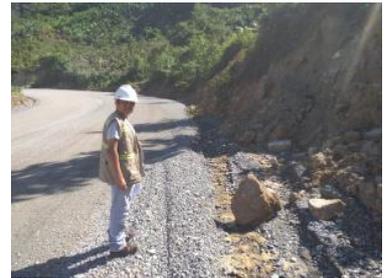
2

**Actividades:**  
 Visita de verificación de actividades ejecutadas en campo: construcción de subdren

**CDescripcion\_\_\_\_\_:**  
 En la progresiva KM. 40+823 a 41+000 se verifica junto con el especialista en hidrología la construcción de sub-dren

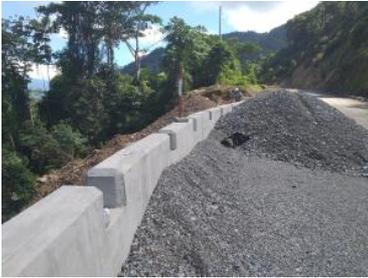
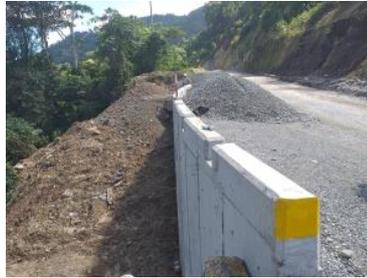
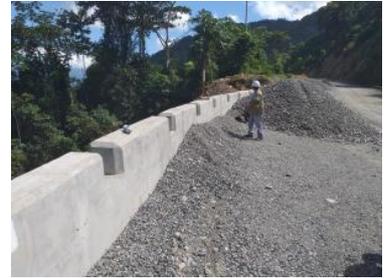
3

Visita de verificación de actividades ejecutadas en campo: Muros de contención construidos

En la progresiva KM. 41+710 a la 41+728,41 se verifica la construcción de cuatro secciones de muro de concreto armado

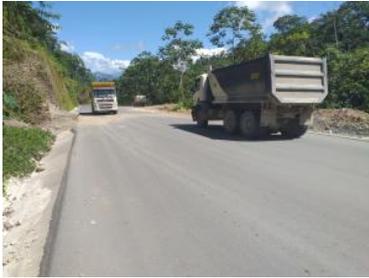
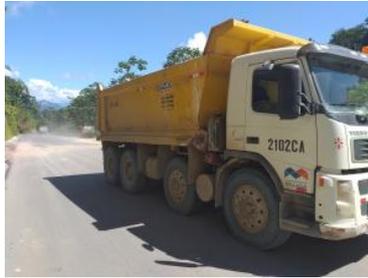
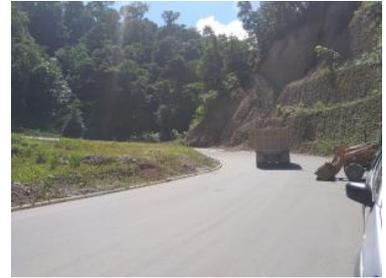
4

Visita de verificación de actividades ejecutadas en campo: Transporte de material granular

Se observa desde la progresiva 41+000 que los volquetes de la empresa Malaga están transportando material de relleno ( over ) desde la Cantera Mishollo hasta el km. 54+500

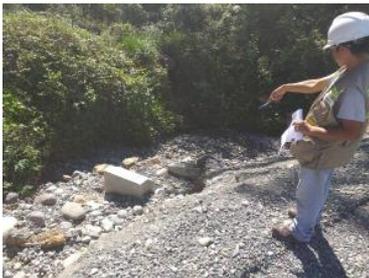
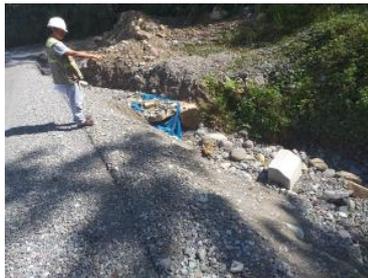
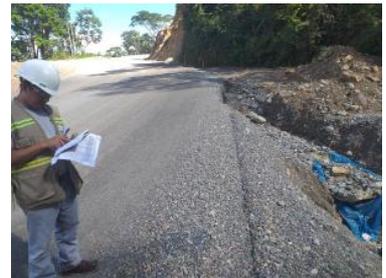
5

Visita de verificación de actividades ejecutadas en campo: Construcción de subdren

En la progresiva km. 40+640 a 40+810 se verifica la construcción de subdren en el margen derecho de la via.

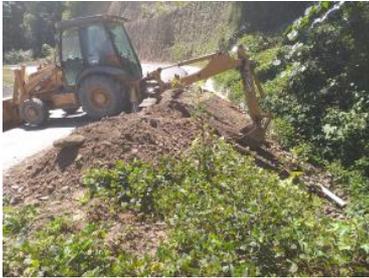
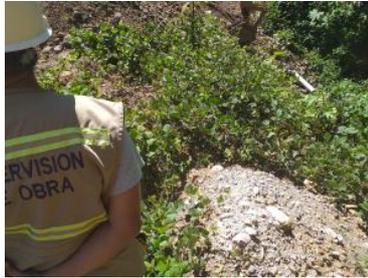
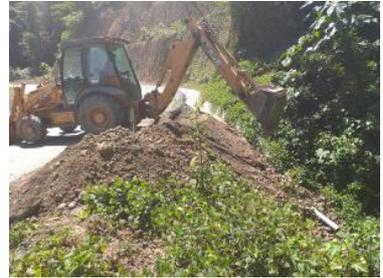
6

**Actividades:**  
 Visita de seguimiento en campo: Excavación para la construcción de mandil

**CDescripcion\_\_\_\_\_:**  
 En la progresiva Km. 33+049 se realiza la excavación con una retroexcavadora para la construcción de mandil de concreto.

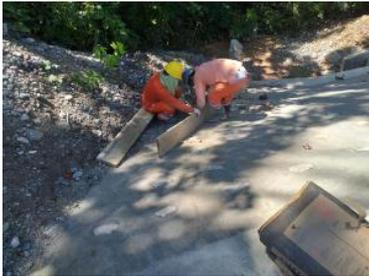
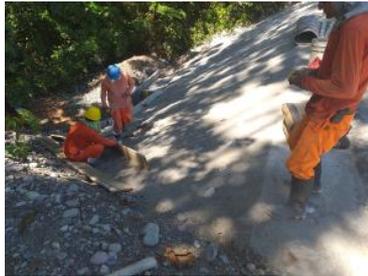
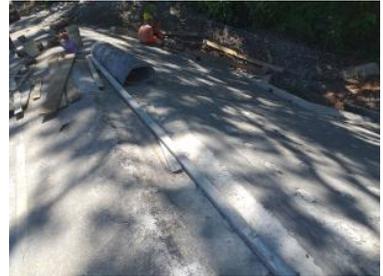
7

**Actividades:**  
 Visita de seguimiento en campo: Construcción de sardinel de mandil

**CDescripcion\_\_\_\_\_:**  
 En la progresiva Km. 13+780 se realiza el encofrado del sardinel del mandil de concreto emboquillado de piedras.
