## BITACORA ELECTRÓNICA DE OBRA

### REGISTRO DE LA BITACORA Y FOTO DEL CUADERNO DE OBRA

<b>Confirma Bitacora:</b> Si	<b>Nro Informe:</b> 149	<b>Fecha Informe:</b> 06-08-2019	<b>Nombre De La Obra:</b> Carretera Moquegua - Omate - Arequipa Tramo: Il km. 35 al km. 153.50	<b>Personal Encargado:</b> LUZMILA GUERRA MOTTA
---------------------------------	----------------------------	-------------------------------------	---	--

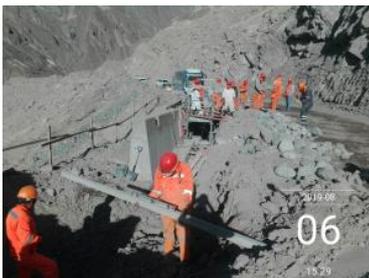
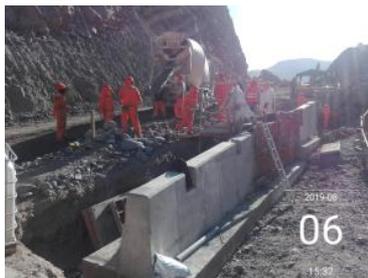
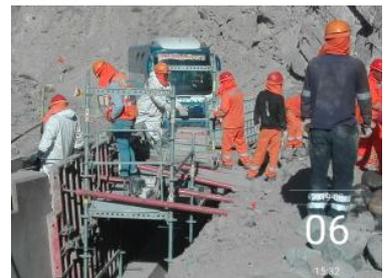
Actividades de ejecución contractual de obras de arte: Construcción de muros de contención entre los kms 65+470 @ 65+490 aproximadamente

De las actividades de construcción de muro de contención de concreto ciclópeo, se aprecia:

- Llenado de concreto ciclópeo en alzada N° 3, con el apoyo de un mixer con código MIX 005.
- Se toma conocimiento que el concreto es preparado en la planta de concreto ubicada en el km 84+450 aproximadamente.
- Corte en roca fija en paño N° 1 con el apoyo de una retroexcavadora neumática acoplada con un martillo con código RET 007
- El andamio que viene siendo utilizado como apoyo en el llenado de Concreto, se encuentra atravesado por los apuntalamientos realizados para el encofrado, poniendo en riesgo la integridad física de los trabajadores.

De la habilitación de andamios para trabajos en altura se sugiere que estos puedan ser verificados en el marco de la normativa vigente a fin de evitar riesgos a la salud e integridad física del personal de obra por parte de los Especialistas tanto del CVDS, CSVA y Entidad.

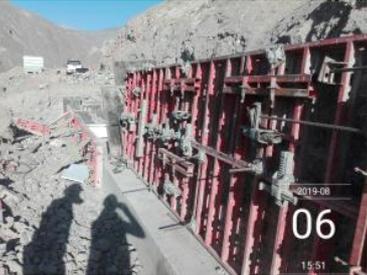
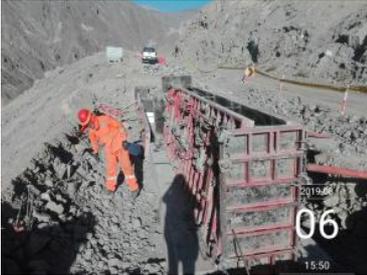
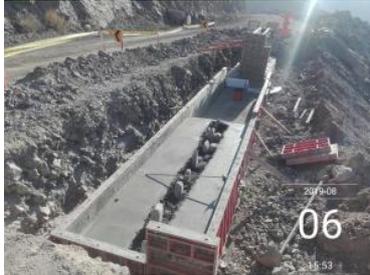
**Actividades:**  
Actividades de ejecución contractual de obras de arte: Encofrado para muro de contención en el km 63+760 aproximadamente

**CDescripcion\_\_\_\_\_:**  
De las actividades de construcción de muro de contención en el km 63+760 aproximadamente, se aprecia:

- 2 Llenado concreto aparentemente recientemente para zapata en el paño N° 1
- Encofrado de paño N° 3, se ha tomado conocimiento que en las siguientes horas se realizara el llenado de concreto en este paño, previa habilitación de andamios

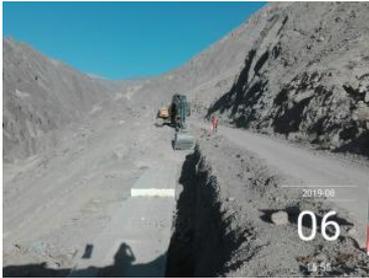
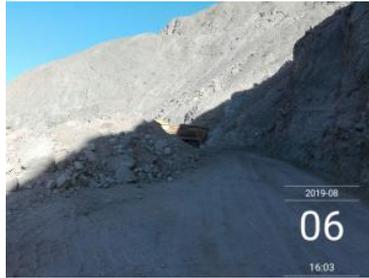
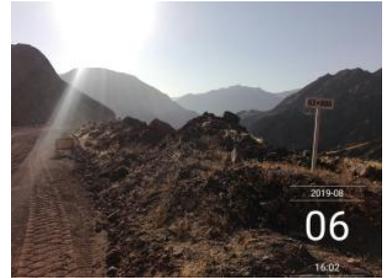
Actividades de ejecución contractual de obras de arte: Excavación y limpieza para muros de contención entre los kms 63+640 @ 63+680 y limpieza de derrumbes entre los kms 63+360 @ 63+410 aproximadamente

Con el apoyo de una excavadora EXC 011 sobre orugas se viene realizando la limpieza y excavación para muro de contención entre los kms 63+640 @ 63+680 aproximadamente, dicho muro de contención ya cuenta con zapatas

Con el apoyo de un cargador frontal y volquetes con códigos CAF 004 y VOL 019, 031, 033 y 045 se realiza la limpieza de material acumulado al lado derecho de la vía. Se toma conocimiento que el material es eliminado en el DME ubicado en el km 53+680 aproximadamente.

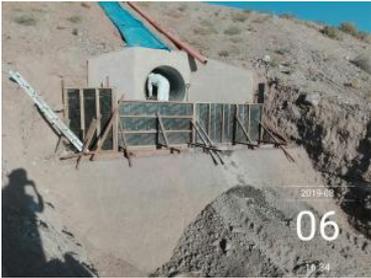
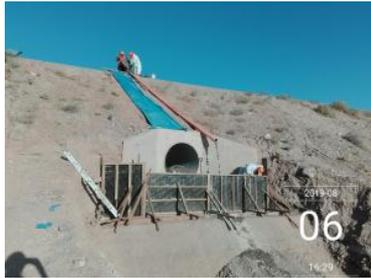
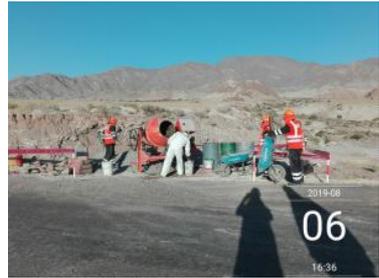
**Actividades:**  
Actividades de reconstrucción de abras de arte: calzadura en alcantarilla ubicada en el km 52+975 aproximadamente

**CDescripcion\_\_\_\_\_:**  
De las actividades de reconstrucción de calzadura en alcantarilla ubicada en el km 52+975 aproximadamente, se aprecia:

- Calzadura en cabezal de salida de alcantarilla
- El concreto es preparado con el apoyo de una mezcladora de concreto in situ, se toma conocimiento que el material para la preparación del concreto es de la cantera denominada Ceniza ubicado en el km 53+900 aproximadamente.
- Los controles de calidad vienen siendo realizados por parte de personal tecnio del CVDS

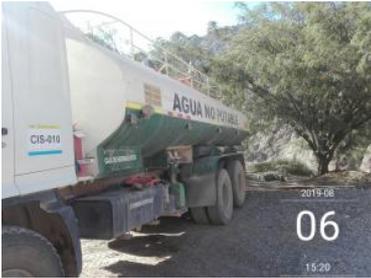
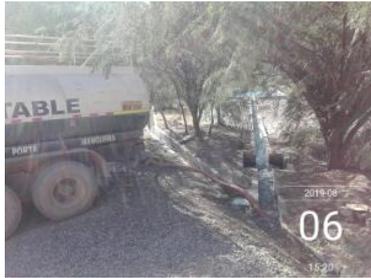
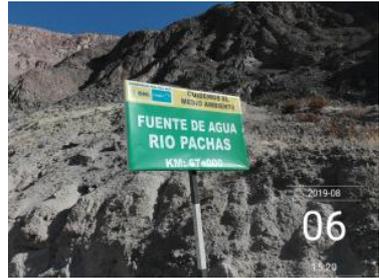
**Actividades:**  
Captación de agua para uso en obra, de la fuente denominada río Pachas ubicado en el km 67+000.

**CDescripcion:**  
Se aprecia el camión cisterna con código CIS 010, extrayendo agua de la fuente ubicada en el km 67+000 aproximadamente, con fines de utilizar en las actividades de obra.

Es de indicar que el punto de captación de agua corresponde a un canal de riego, el cual abastece de agua al reservorio ubicado a unos metros

De la extracción de agua de la fuente denominada Rio Pachas ubicada en el km 67+000 aproximadamente, se sugiere realizar el seguimiento correspondiente a fin de verificar si esta cuenta con las autorizaciones respectivas.

Por lo que se sugiere a la supervisión de obra y a la Entidad evaluar las autorizaciones brindadas por la Autoridad Nacional del Agua y/o la Autoridad Local del Agua, según corresponda.
