BITACORA ELECTRÓNICA DE OBRA

Confirma Bitacora: Si	Nro Informe: 167	Fecha Informe: 07-08-2019	Nombre De La Obra: Construcción y Mejoramiento de la Carretera Ilave-Mazocruz	Personal Encargado: CUTIPA MONZON NESTOR ARNULFO
---------------------------------	----------------------------	-------------------------------------	---	--

REPORTE DEL 07 DE AGOSTO DEL 2019

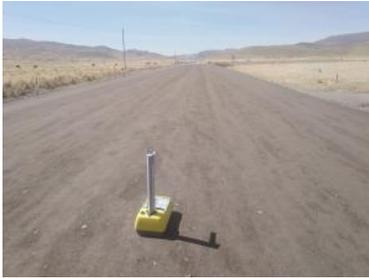
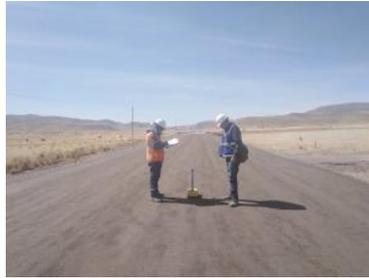
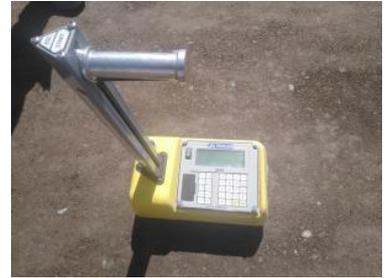
1

Actividades:
 Densimetro nuclear

CDescripcion_____:
 Control de compactación ubicado en la progresiva km 18+160 hasta la progresiva km 17+940 de base granular

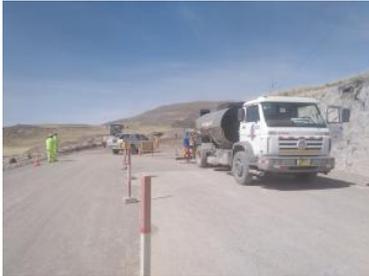
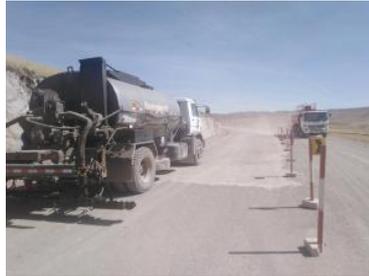
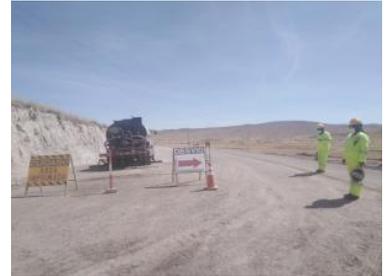
2

Actividades:
 Imprimación asfáltica

CDescripcion_____:
 Camión imprimador en la progresiva km 21+060

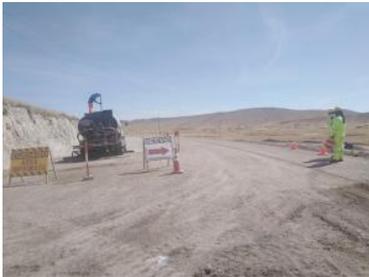
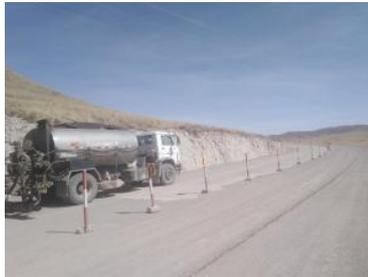
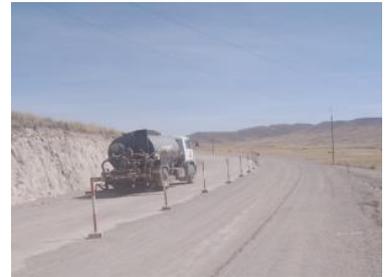
3

Actividades:
 Imprimado

CDescripcion_____:
 Imprimacion asfaltica en la progresiva km 20+940

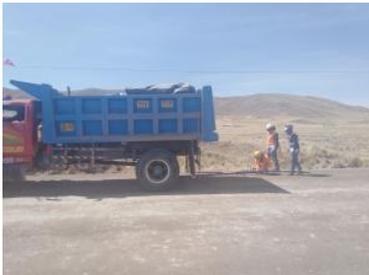
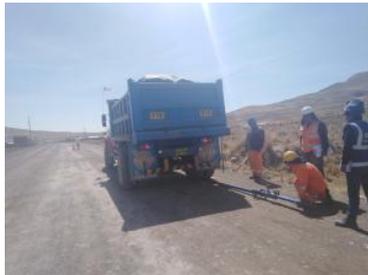
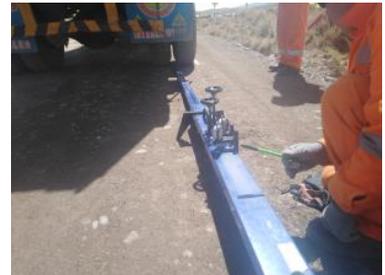
4

Actividades:
 Viga benkelman

CDescripcion_____:
 Control de deflexiones con el camión viga entre los tramos km 27+930 y km 28+320

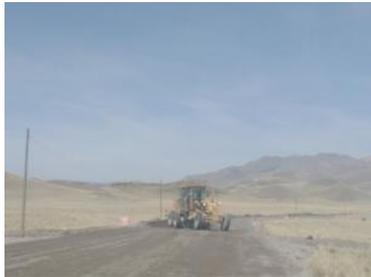
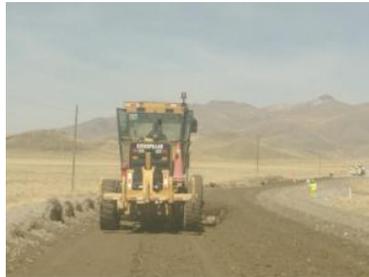
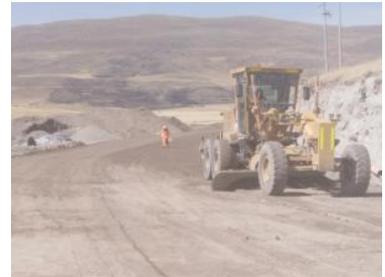
5

Actividades:
 Sub rasante

CDescripcion_____:
 Extendido de material para corona segunda capa en la progresiva km 28+780

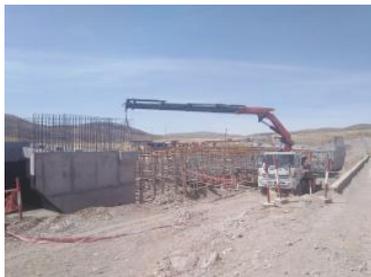
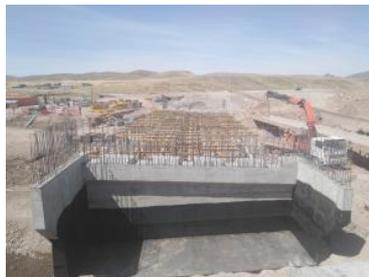
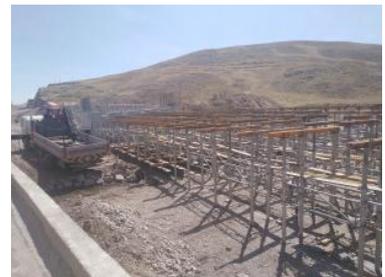
6

Actividades:
 Puente llinqui (L=36.30 m)

CDescripcion_____:
 Armado de estructura de falso puente ubicado en la progresiva km 33+760

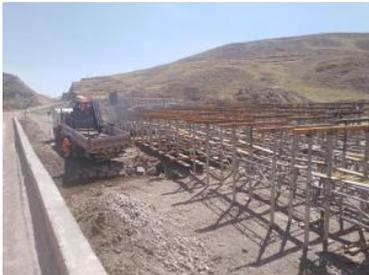
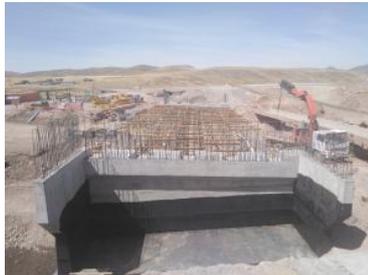
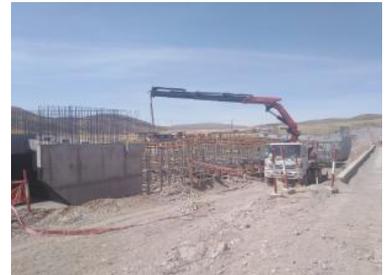
7

Actividades:
 Puente Llinqui

CDescripcion_____:
 Grúa armando el falso puente (ulma)

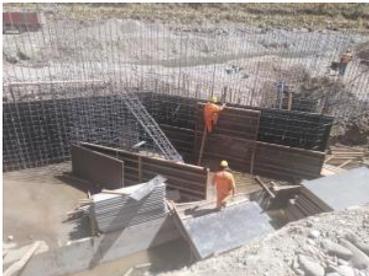
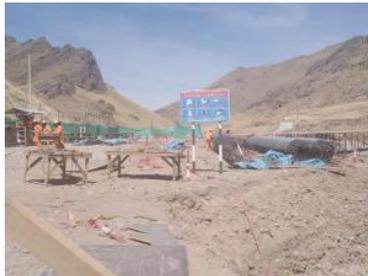
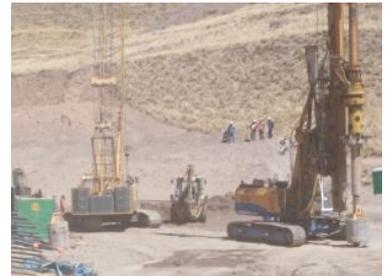
8

Actividades:
 Puente Untave (L=90.00 m)

CDescripcion_____:
 Trazo y control de niveles para la perforación de pilotes, así como el habilitado de acero de refuerzo en el panel del estribo derecho del puente.

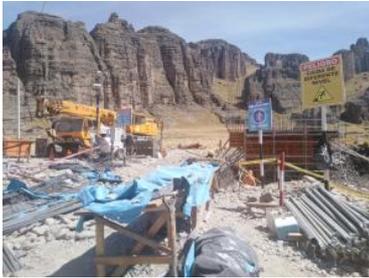
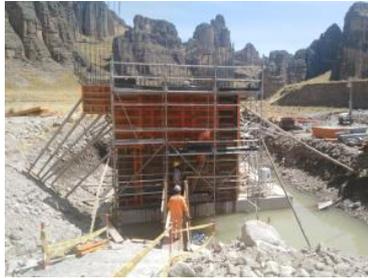
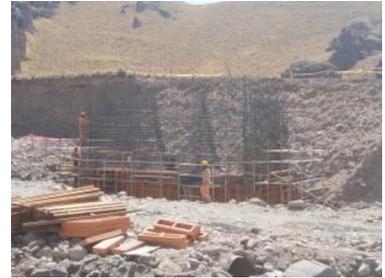
9

Actividades:
 Puente chillihua (L=26.60 m)

CDescripcion_____:
 Ubicado en la progresiva km 46+929, encofrado metálico (ulma) para los paneles de ambos estribos del puente

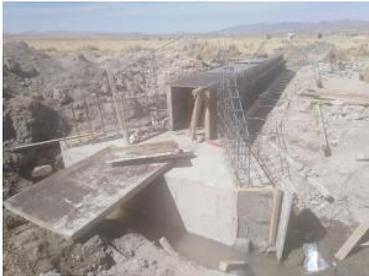
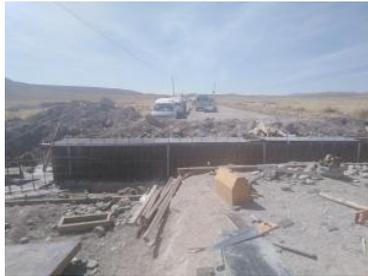
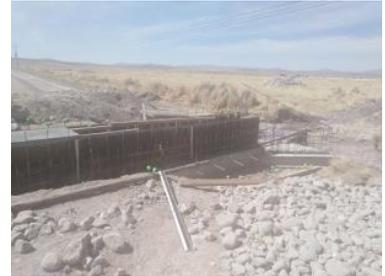
10

Actividades:
 Drenaje

CDescripcion_____:
 Alcantarilla tipo MCA de 1.0 x 1.0 m de sección ubicado en la progresiva km 72+920, armado de acero en muros de elevación y losa superior así como el encofrado
