BITACORA ELECTRÓNICA DE OBRA

REGISTRO DE LA BITACORA Y FOTO DEL CUADERNO DE OBRA

Confirma Bitacora: Si	Nro Informe: 168	Fecha Informe: 08-08-2019	Nombre De La Obra: Construcción y Mejoramiento de la Carretera Ilave-Mazocruz	Personal Encargado: CUTIPA MONZON NESTOR ARNULFO
---------------------------------	----------------------------	-------------------------------------	---	---

REPORTE DEL 08 DE AGOSTO DEL 2019

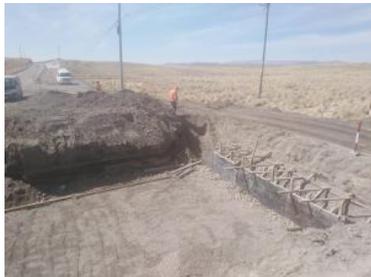
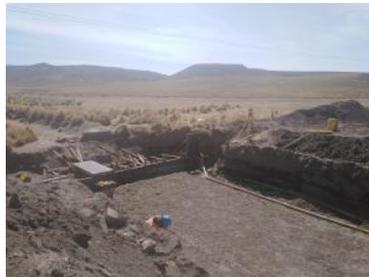
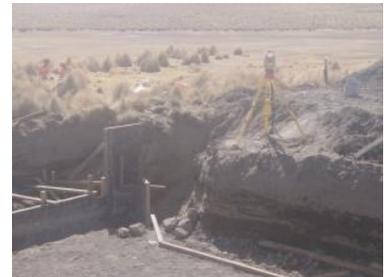
1

CDescripcion_____:
Alcantarilla MCA de dos ojos ubicado en la progresiva km 72+620 perfilado y compactado para el solado.

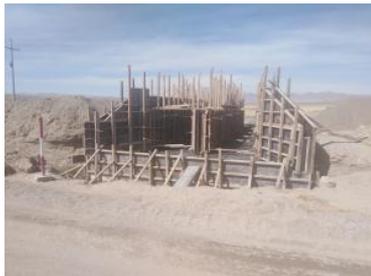
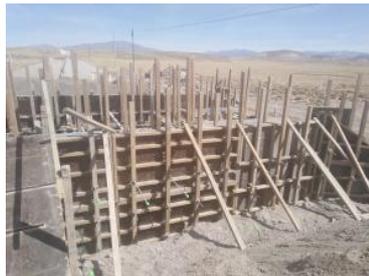
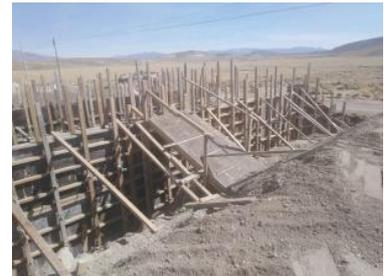
2

CDescripcion_____:
Alcantarilla tipo MCA ubicado en la progresiva km 71+835, armado de acero de refuerzo en losa inferior y encofrado

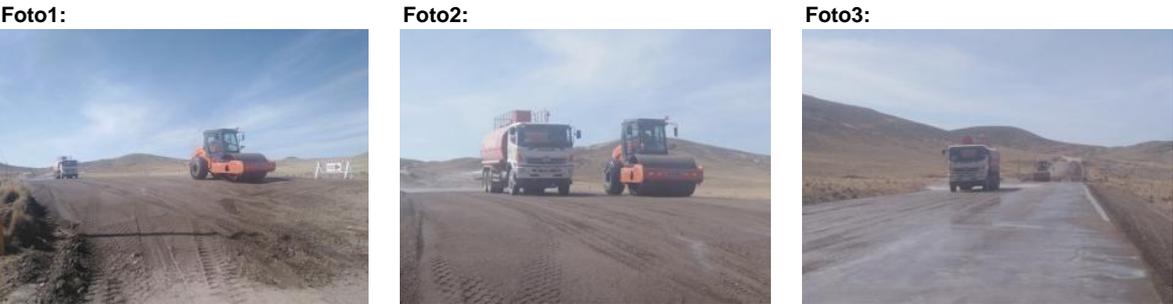
3

CDescripcion_____:
Conformación de material para relleno ubicado en la progresiva km 70+800

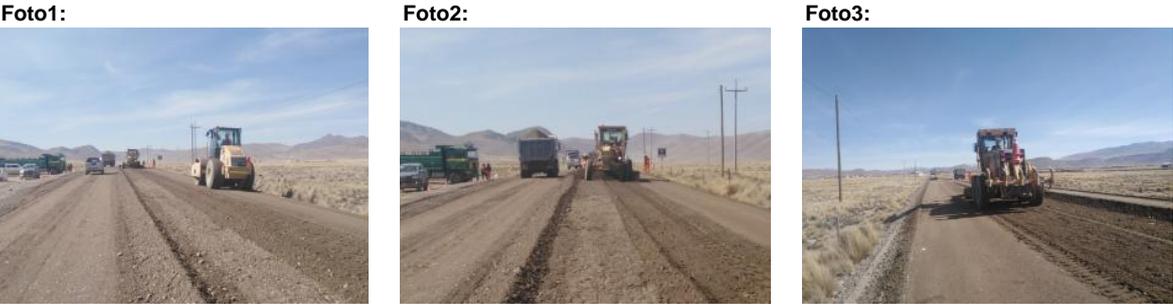
4

CDescripcion_____:
Ubicado en la progresiva km 58+090 (cementerio de Conduriri) conformacion de material para relleno.

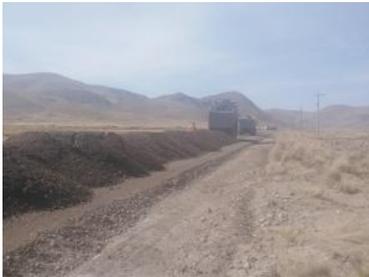
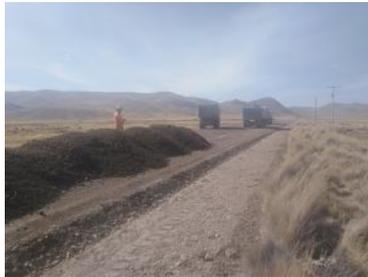
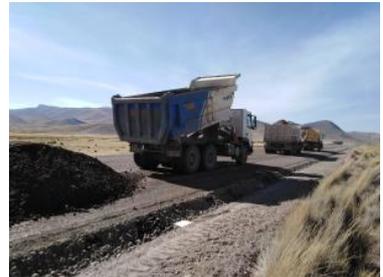
5

CDescripcion_____:
 Acarreo de material granular para terraplén ubicado en la progresiva 55+400

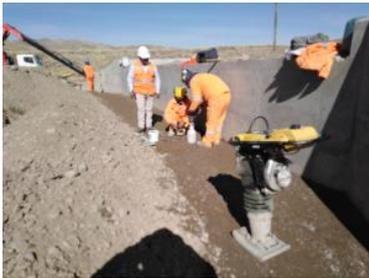
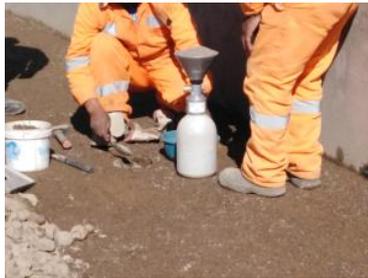
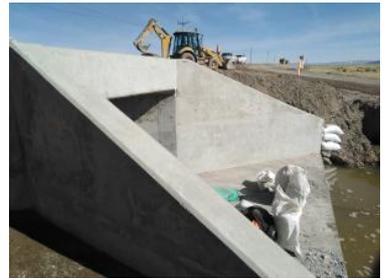
6

CDescripcion_____:
 Densidad de campo con cono de arena ubicado en la progresiva km 53+819 en alcantarilla MCA 3x2 m

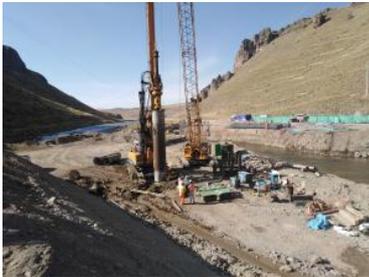
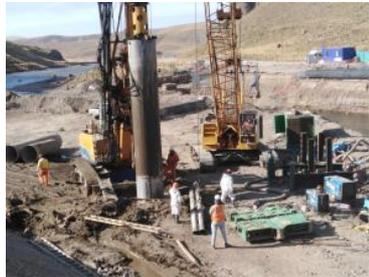
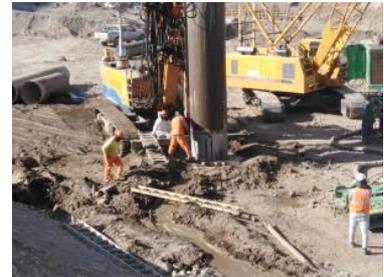
7

CDescripcion_____:
 Ubicación en la progresiva km 40+050 perforación de pilotes del pilar central derecho

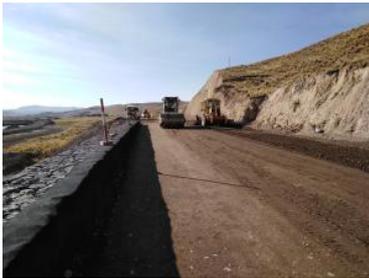
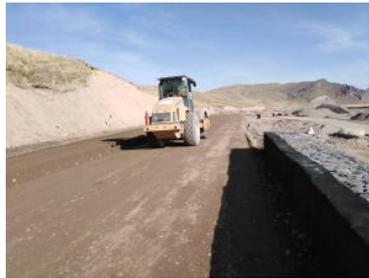
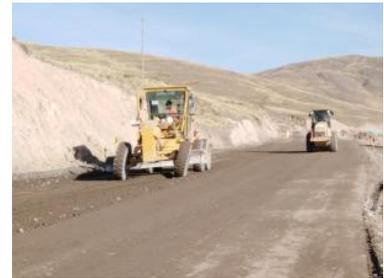
8

CDescripcion_____:
 Conformación de material de relleno en la progresiva km 37+220 (zona de muro de suelo reforzado también)

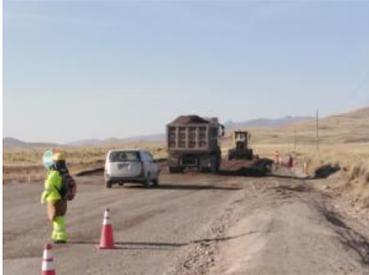
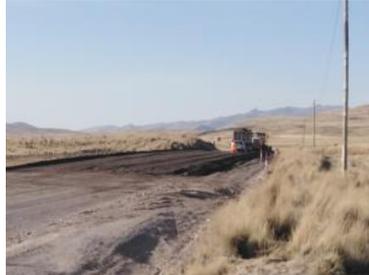
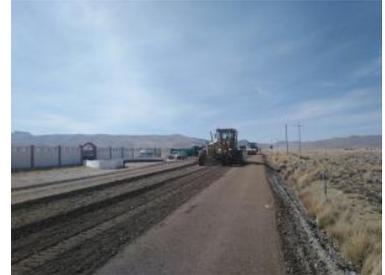
9

CDescripcion_____:
Conformación de relleno ubicado en la progresiva km 29+920

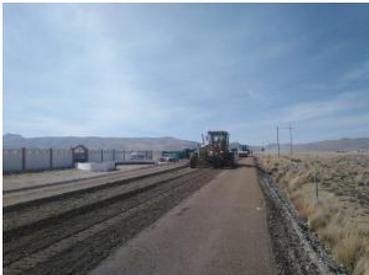
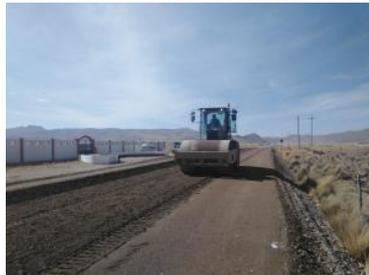
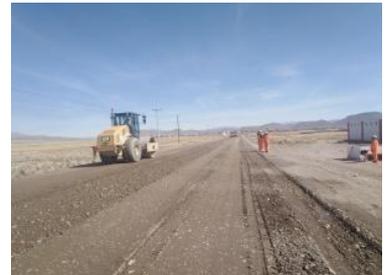
10

CDescripcion_____:
Ubicado en la progresiva km 29+520, conformacion de material para relleno de terraplén

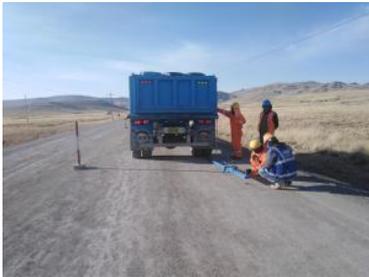
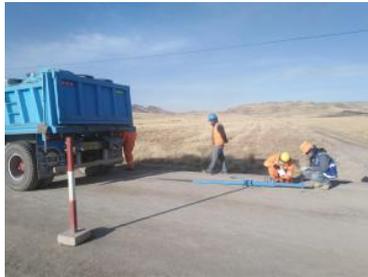
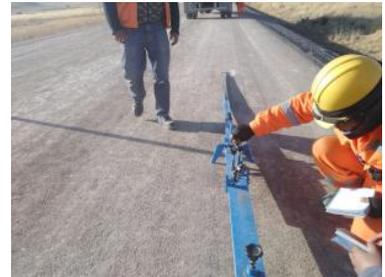
11

CDescripcion_____:
Viga benkelman en la progresiva lado izquierdo de la plataforma km 22+700

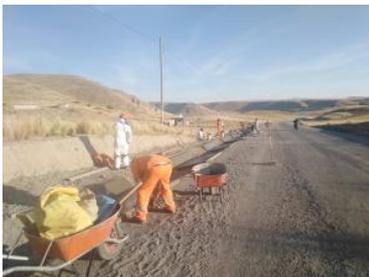
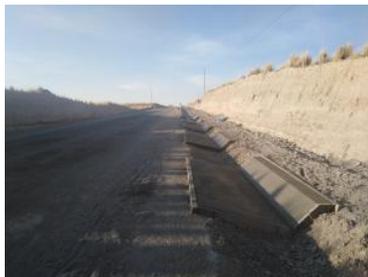
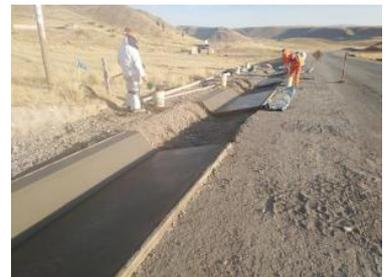
12

CDescripcion_____:
Vaciado de cuneta en la progresiva km 11+280 lado izquierdo

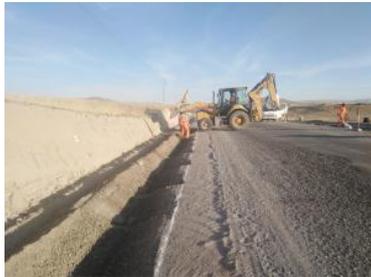
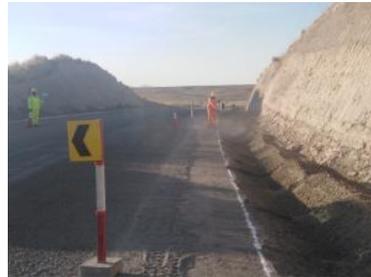
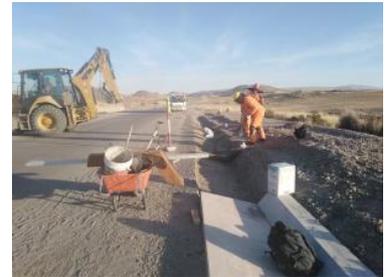
13

CDescripcion_____:
Movimiento de tierras para el encofrado de cerchas en la progresiva km 9+900

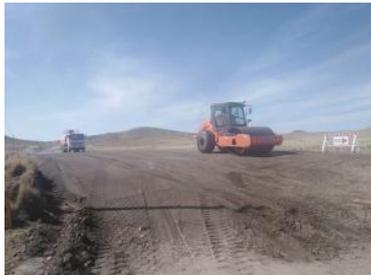
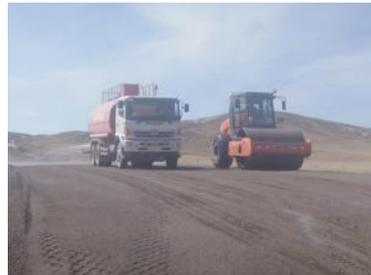
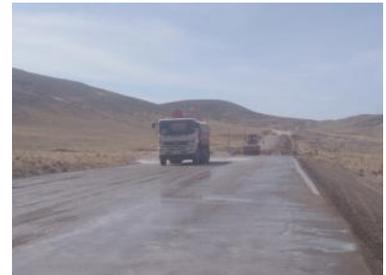
14

CDescripcion_____:
Conformación de material para terraplén en la progresiva km 70+800
