BITACORA ELECTRÓNICA DE OBRA

REGISTRO DE LA BITACORA Y FOTO DEL CUADERNO DE OBRA

Confir ma Bitaco ra: Si	Nro Inform e: 169	Fecha Informe: 09-08-2019	Nombre De La Obra: Construccion y Mejoramiento de la Carretera llave- Mazocruz	Personal Encargado: CUTIPA MONZON NESTOR ARNULFO					
Foto Bitacora:	Foto Bitacora 2:	Foto Bitacora 3:	Foto Bitacora 4:	Foto Bitacora 5:	Foto Bitacora 6:

REPORTE DEL 09 DE AGOSTO DEL 2019

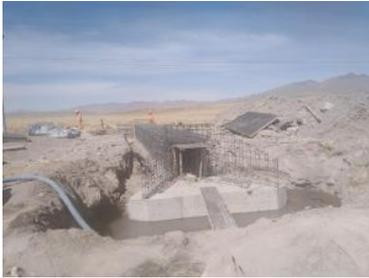
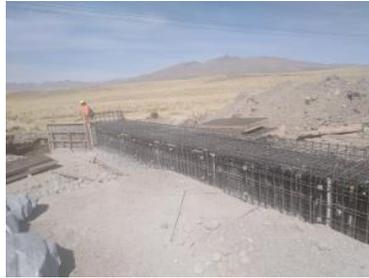
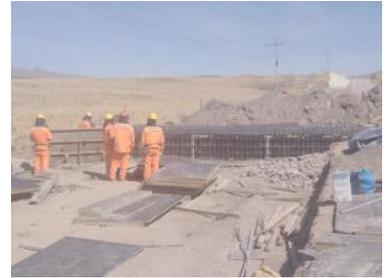
1

Alcantarilla tipo MCA de 1x1 m de sección ubicado en la progresiva km 72+061 habilitado de acero en muros de elevación y losa superior

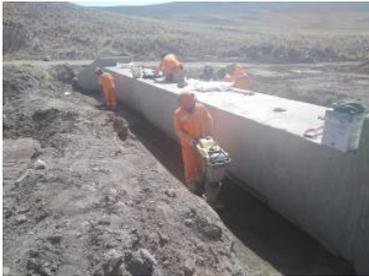
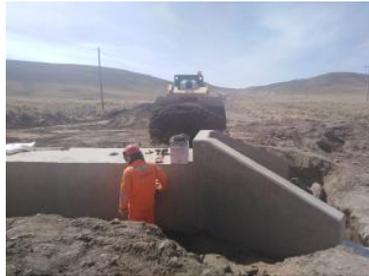
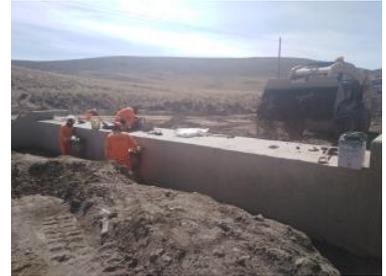
2

Alcantarilla tipo MCA de 1x1 m de seccion ubicado en la progresiva km 70+835, compactado de relleno estructural.

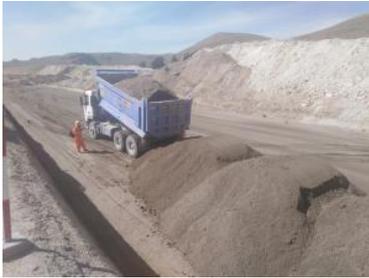
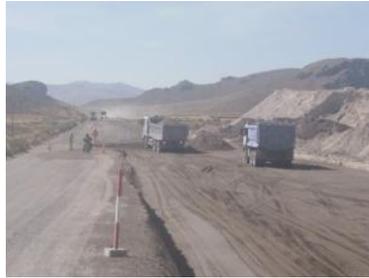
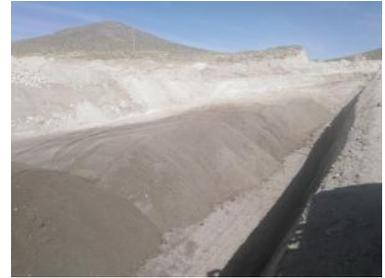
3

Acarreo de material para relleno en la progresiva km 69+030, desde la cantera N° 11 ubicada en la progresiva km 66+760

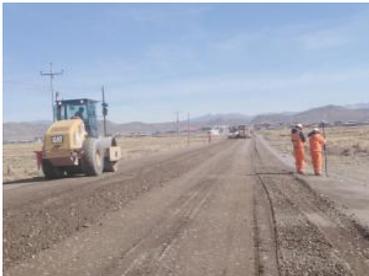
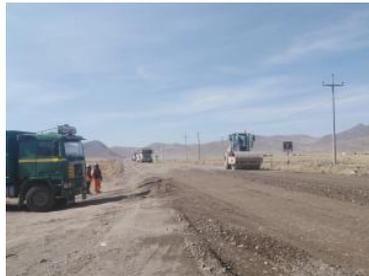
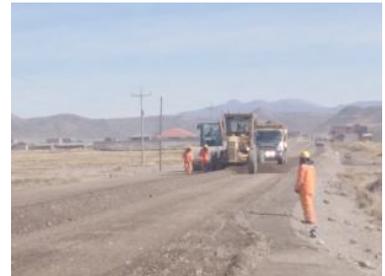
4

Riego y compactado de material de relleno en la progresiva km 58+000

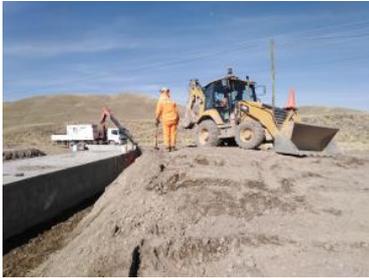
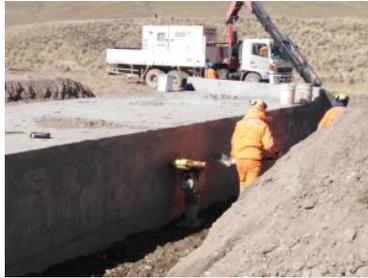
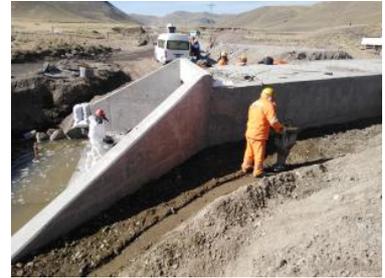
5

Alcantarilla tipo Marco de Concreto Armado MCA ubicado en la progresiva km 53+819 de 3x2 m de sección, compactado de relleno estructural

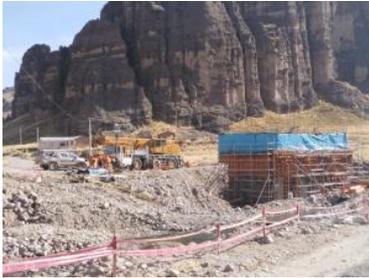
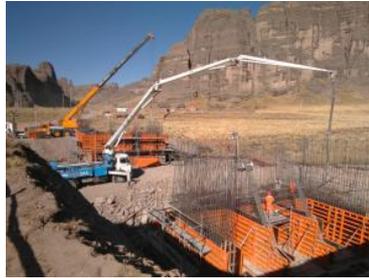
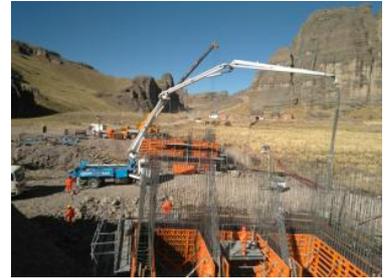
7

Vaciado de panel segunda elevación de estribo izquierdo, f'c=280 kg/cm2 56 m3 aproximadamente

SE LE RECOMIENDA AL CONTRATISTA, EN VISTA DEL DESCENSO DE LAS TEMPERATURAS TENER EL CONTROL DEBIDO, DURANTE LA PREPARACIÓN, TRANSPORTE, COLOCACIÓN Y CURADO DEL CONCRETO; EN LAS DISTINTAS PARTIDAS QUE INVOLUCRAN EL TRABAJO CON ESTA MEZCLA

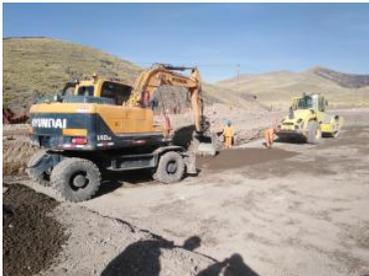
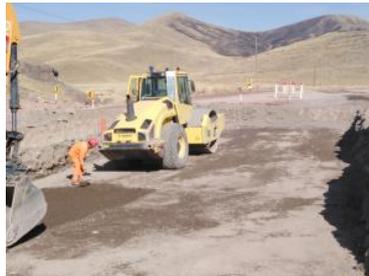
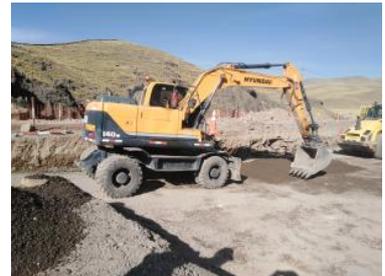
8

Movimiento de tierras ubicado en la progresiva km 43+709 de 20m x 8.40 m

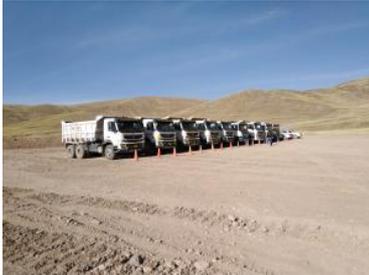
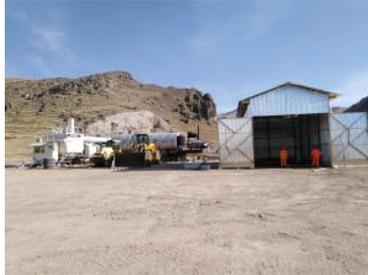
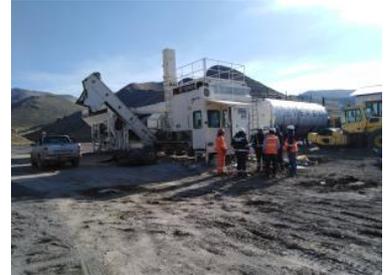
9

CDescripcion_____:
 Deposito de cal, laboratorios y otros

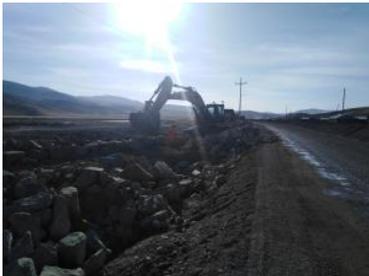
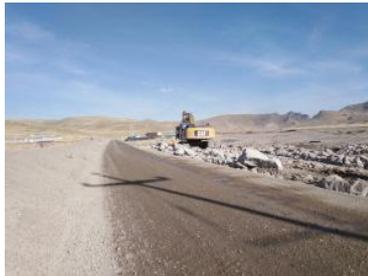
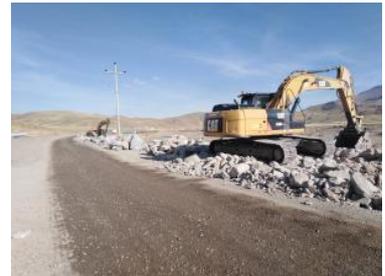
10

CDescripcion_____:
 Acomodo de enrocado con excavadora hidráulica sobre orugas ubicado en la progresiva km 35+870

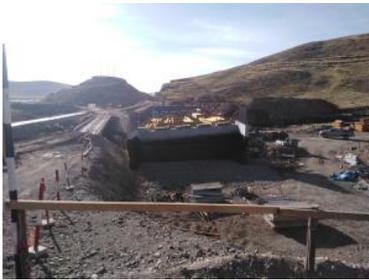
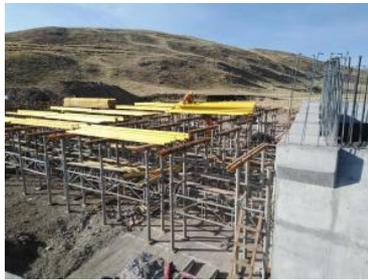
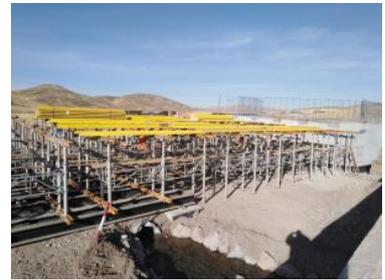
11

CDescripcion:
 Ubicado en la progresiva km 33+760, se continua con el falso puente de estructura metálica ulma

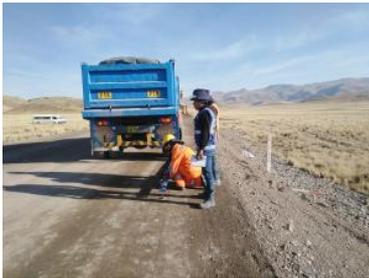
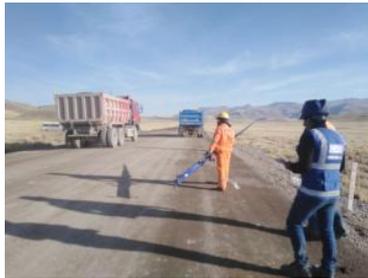
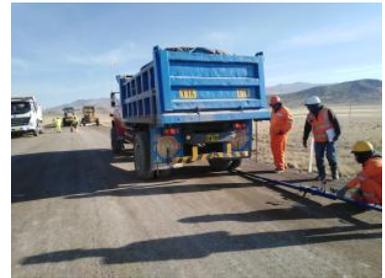
12

SE REALIZA LA EVALUACIÓN ESTRUCTURAL DEL PAVIMENTO REVISANDO LOS PARÁMETROS DE DEFLEXIONES COMO PARTE DEL CONTROL DE CALIDAD.
SE INTENSIFICA EL TRANSPORTE DE MATERIAL PARA RELLENO O TERRAPLEN UBICADO EN LA CANTERA N° 11 DE LA PROGRESIVA KM 66+760 LADO IZQUIERDO.

CDescripcion:
 Control de deflexiones con la viga benkelman en la progresiva km 28+500

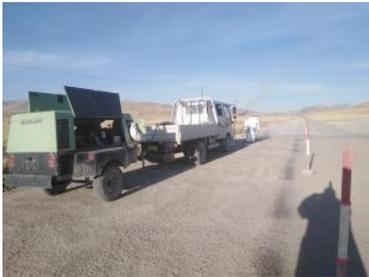
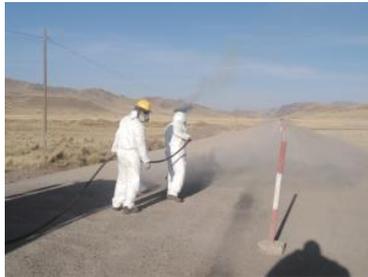
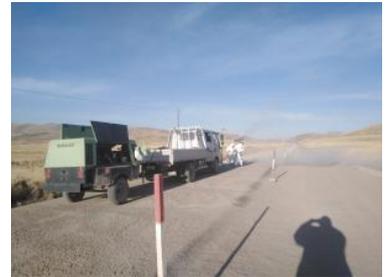
13

CDescripcion_____:
 Sopleteado de la superficie de la base granular en la progresiva km 18+620

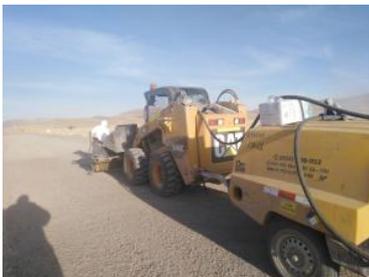
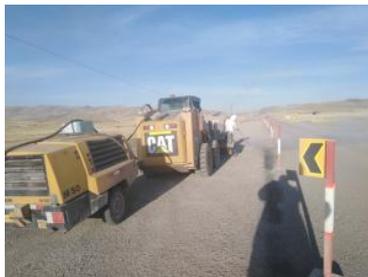
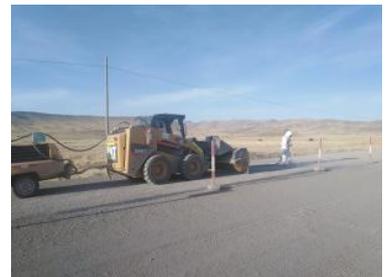
14

CDescripcion_____:
 Sopleteado con compresora en la progresiva km 17+580
