BITACORA ELECTRÓNICA DE OBRA

Confirma Bitacora: Si
Nro Informe: 154
Fecha Informe: 12-08-2019
Nombre De La Obra: Carretera Moquegua - Omate - Arequipa Tramo: Il km. 35 al km. 153.50
Personal Encargado: LUZMILA GUERRA MOTTA

Panel Fotográfico de la Bitacora de Obras

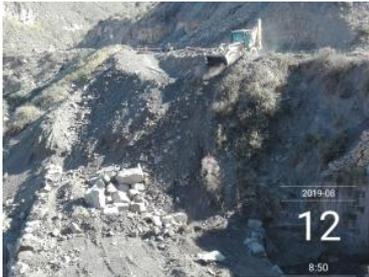
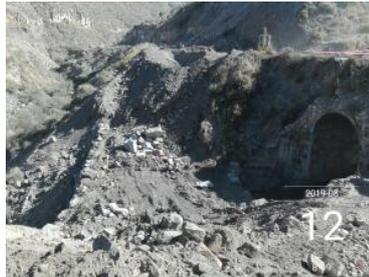
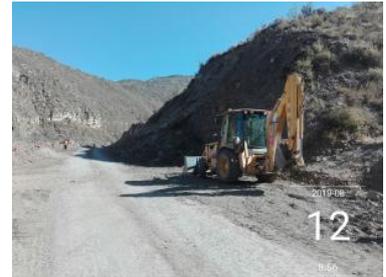
1

De la construcción de muro de contención mixto – alcantarilla en el km 145+330 aproximadamente, se aprecia:

- Relleno para acceso alternativo al área de trabajo
- El relleno se realiza por el momento con material de derrumbes o para eliminación de material.
- Se cuenta con la siguiente maquinaria: una retroexcavadora RET 006

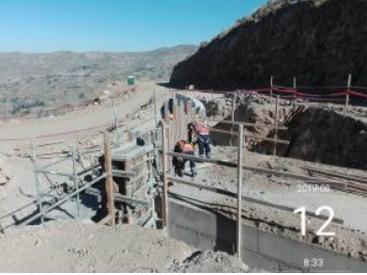
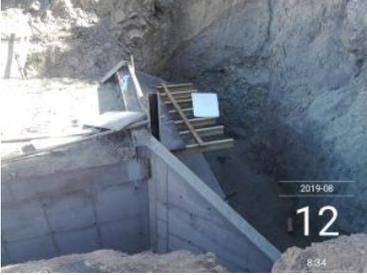
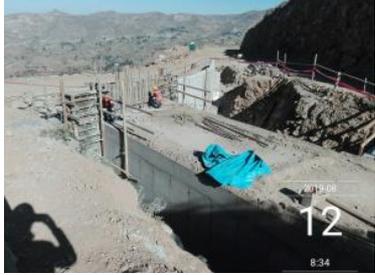
2

CDescripcion_____:
De la construcción de muro de contención mixto – alcantarilla tipo marco en el km 149+525 aproximadamente, se aprecia

- Desencofrado de alzada N° 5, de muro de contención
- Desencofrado de cabezal de ingreso de alcantarilla tipo marco de 4x4

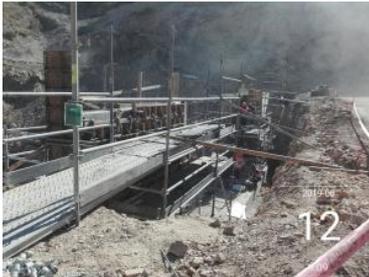
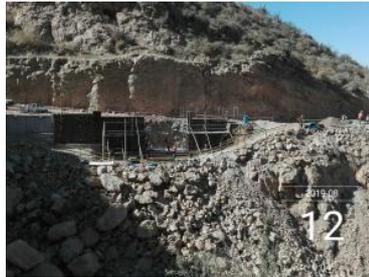
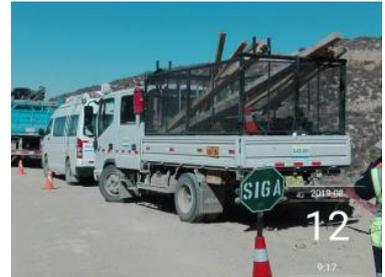
De la construcción de muro de contención mixto – alcantarilla entre los kms 142+159 @ 142+218 aproximadamente, se aprecia:

- Desencofrado de alzada N° 5, de muro de contención
- Armado de acero para muro de contención de concreto armado en paños 2 y 3
- Se cuenta con la siguiente maquinaria: un camión barandas CAB 005, un camión grúa CG 003, y una minivan MIN 008

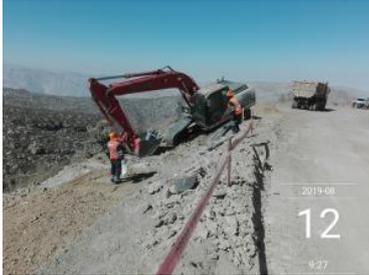
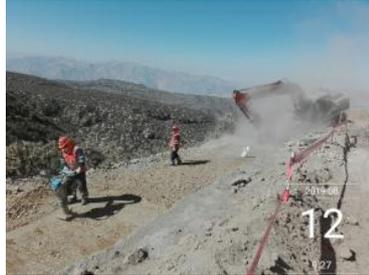
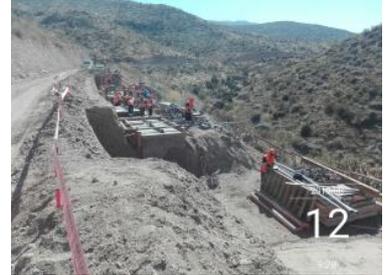
De la construcción de muro de contención entre los kms 139+670 @ 139+722 aproximadamente, se aprecia:

- Encofrado de alzada N° 1
- Encofrado para zapatas en paños N°s 2, 4 y 6
- Paños 8, 9 y 10 con autorización en campo de la supervisión de obra para realizar el solado correspondiente.

De la construcción de muro de contención entre los kms 139+722 @ 139+756 aproximadamente, se aprecia:

- Compactación de terreno de fundación con material propio paños N°s 1 y 2
- excavación de terreno para muro de contención en paños N°s 5, 6 y 7
- Se cuenta con una excavadora sobre orugas EXC 016

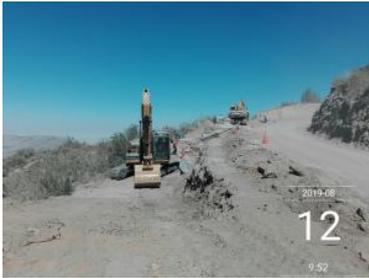
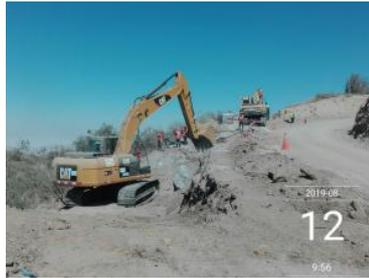
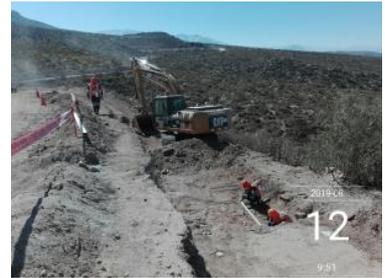
5

De la construcción de muro de contención entre los kms 138+890 @ 138+923aproximadamente, se aprecia:

- Excavación de terreno para muro de contención
- Se cuenta con la siguiente maquinaria: una excavadora sobre orugas EXC 028, una excavadora neumático EXN 002, dos volquetes VOL 069 y 028 ,
- Se toma conocimiento que el material producto de las excavaciones realizadas se elimina en el DM ubicado en el km aproximadamente 143+200

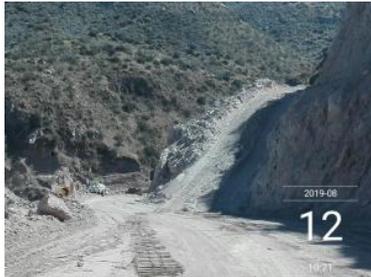
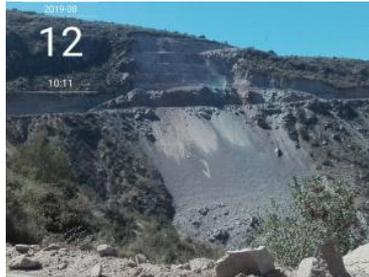
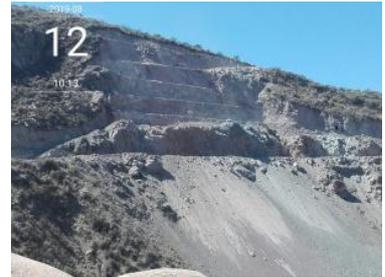
6

De la ejecución de actividades de movimiento de tierras en el km 132+300 aproximadamente, se aprecia:

- Corte, limpieza y perfilado en banqueta
- Se cuenta con una excavadora sobre orugas EXC 024
- Parte del material producto de la limpieza realizada en banqueta viene cediendo hacia el talud inferior.

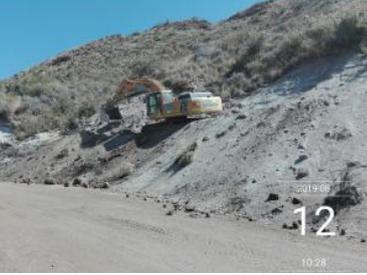
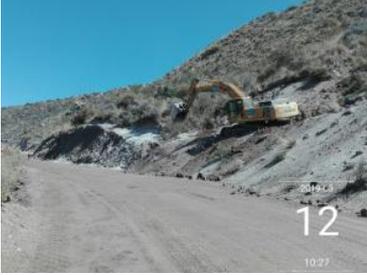
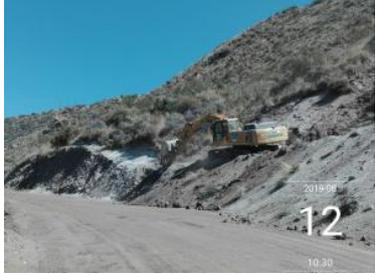
7

CDescripcion_____:
De la ejecución de actividades de movimiento de tierras entre los kms 130+220@130+500 aproximadamente, se aprecia:

- Corte y perfilado de talud lado derecho
- Se cuenta con una excavadora sobre orugas EXC 014

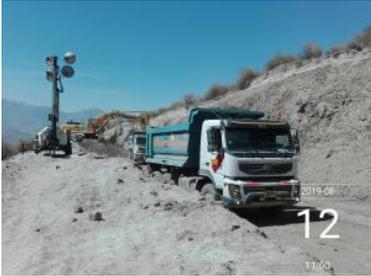
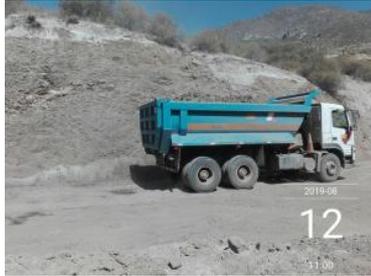
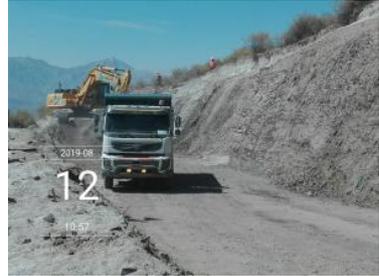
8

CDescripcion_____:
De la ejecución de actividades de movimiento de tierras en el km 123+740 aproximadamente, se aprecia:

- Corte de material y perfilado en material suelto, además del carguío y eliminación de este material.
- Se toma conocimiento que el material es eliminado en el DME ubicado en el km 128+080 aproximadamente.
- Se cuenta con una excavadora sobre orugas EXC 004 y 10 volquetes.

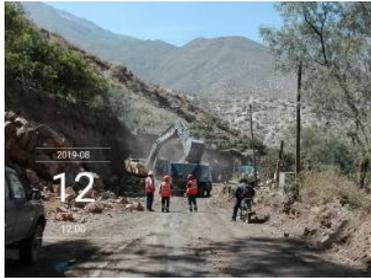
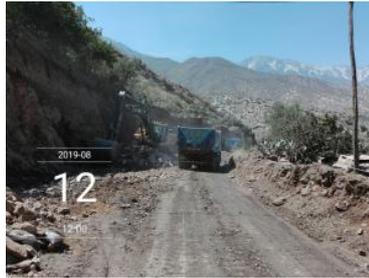
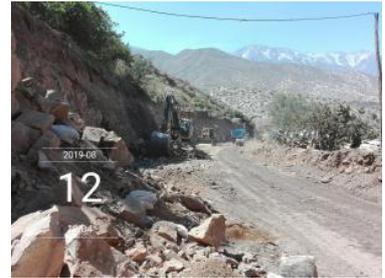
9

De la ejecución de actividades de movimiento de tierras en el km 110+680 aproximadamente, se aprecia:

- Corte y perfilado en talud superior lado derecho.
- Carguío y eliminación de material
- Se toma conocimiento que el material es depositado en el DME ubicado en el km 107+270 aproximadamente.
- Se cuenta con la siguiente maquinaria una excavadora sobre orugas EXC 012 y 4 volquetes con códigos 065, 048, 049 y 071.

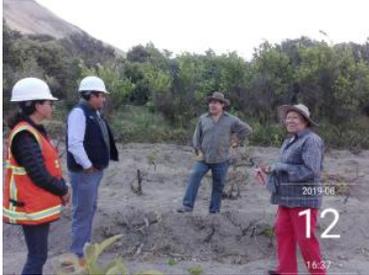
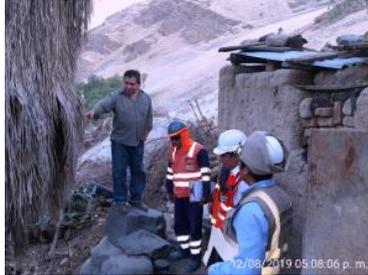
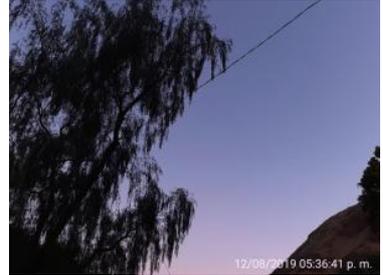
10

Del seguimiento en campo realizado a la propiedad de la señora Lelis Atencio, de forma conjunta con los ingenieros Willy Viera Angaspilco y Walter Condori Arcotupa especialistas Social y en Liberación de Predios del CVDS y CSVA respectivamente, y representantes de PACRI, se indica:

- El trámite de tasación se encuentra en reevaluación por parte de la Entidad.
- La señora Atencio autoriza el corte de terreno en sus terrenos de cultivo mas no así en su vivienda, hasta que se regularice la notificación de intención de compra por parte de la Entidad.
- Se ha engrampado un cable de energía eléctrica a un árbol en frente de su predio (lado derecho de la vía), no se tiene certeza de la empresa quien realizo dicho acto.
