## BITACORA ELECTRÓNICA DE OBRA

### REGISTRO DE LA BITACORA Y FOTO DEL CUADERNO DE OBRA

<b>Confirma Bitacora:</b> Si	<b>Nro Informe:</b> 171	<b>Fecha Informe:</b> 14-08-2019	<b>Nombre De La Obra:</b> Carretera Juanjui-Tocache, tramo Pizana - La Polvora - Pizarron - Perlamayo - Campanilla	<b>Personal Encargado:</b> BORIS WALTER AYLLÓN CARCELÉN
---------------------------------	----------------------------	-------------------------------------	--	---

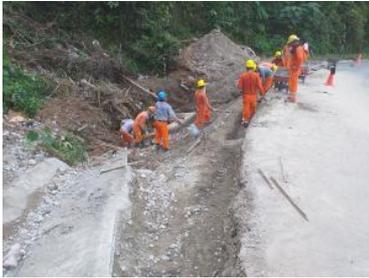
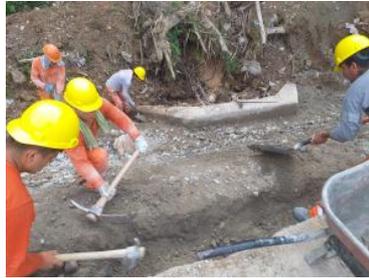
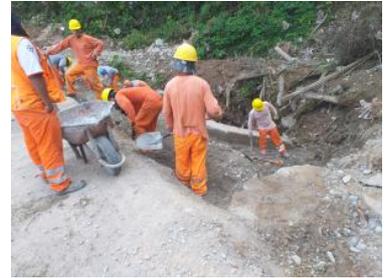
1

**Actividades:**  
 Visita de seguimiento en campo: Excavación para la construcción de mandil

**CDescripcion\_\_\_\_\_:**  
 En la progresiva Km. 18+140 se realiza la excavación para la construcción de mandil de concreto emboquillado de piedras

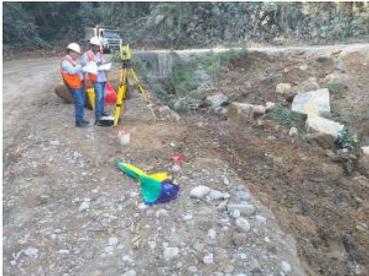
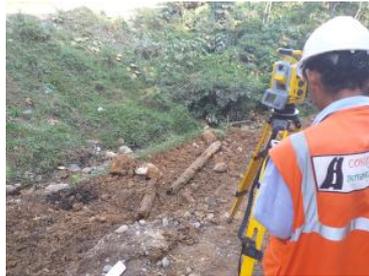
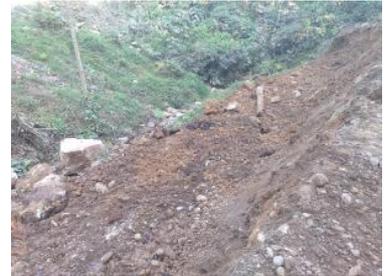
2

**Actividades:**  
 Visita de seguimiento en campo: Excavación para construcción de alcantarilla

**CDescripcion\_\_\_\_\_:**  
 En la progresiva KM. 24+410 se ha realizado la excavación para la construcción de alcantarilla.

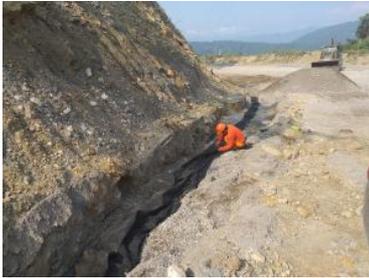
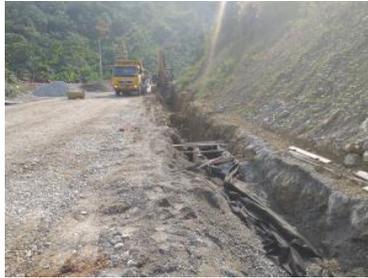
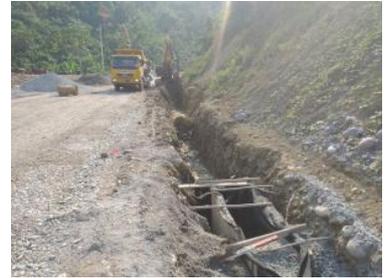
3

**Actividades:**  
 Visita de seguimiento en campo: Filtro subdren

**CDescripcion\_\_\_\_\_:**  
 En la progresiva Km. 42+700 se realiza la construcción de sub dren en el margen derecho de la via

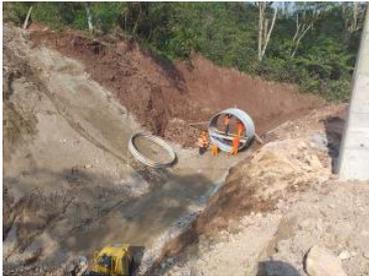
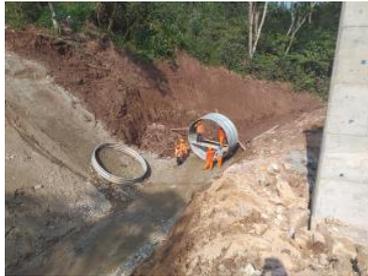
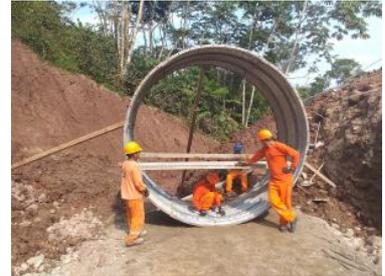
4

**Actividades:**  
 Visita de seguimiento en campo: Armado de alcantarilla TL de 3,217mm

**CDescripcion\_\_\_\_\_:**  
 En la progresiva Km. 40+450 se realiza el armado de la alcantarilla tuner Liner de 3,217 mm de diámetro.

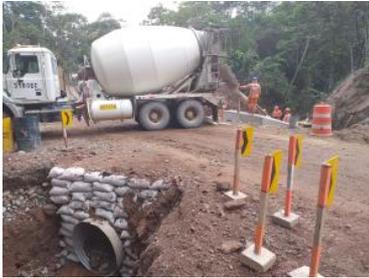
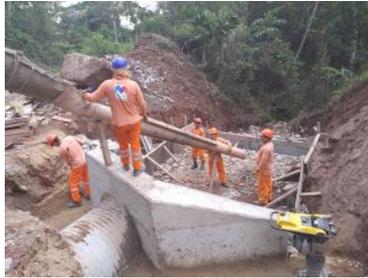
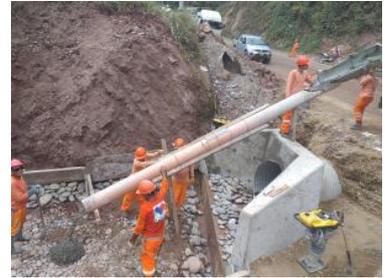
5

**Actividades:**  
Visita de seguimiento en campo: Vaciado de emboquillado

**CDescripcion\_\_\_\_\_:**  
En la progresiva Km. 53+933 se realiza e vaciado de emboquillado de piedras en le margen izquierdo de la via.

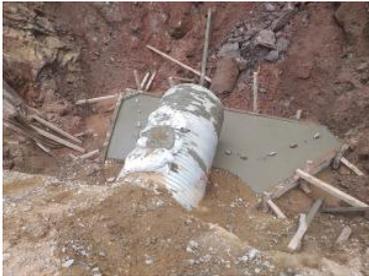
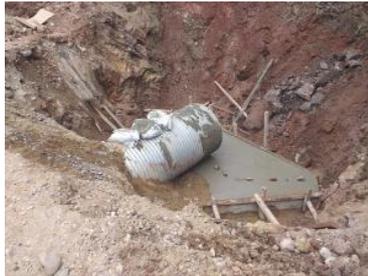
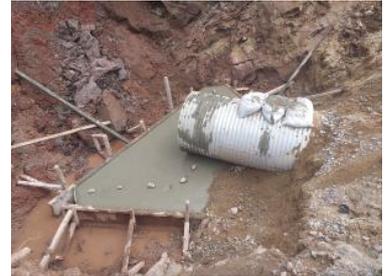
6

**Actividades:**  
Visita de seguimiento en campo: Vaciado de base de alcantarilla

**CDescripcion\_\_\_\_\_:**  
En la progresiva Km 53+983 se realiza el vaciado de base de concreto para la construccion de cabezal de alcantarilla

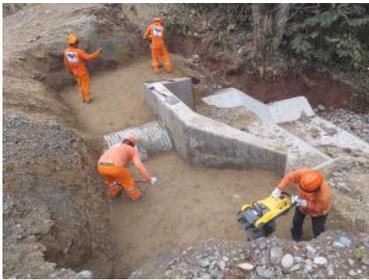
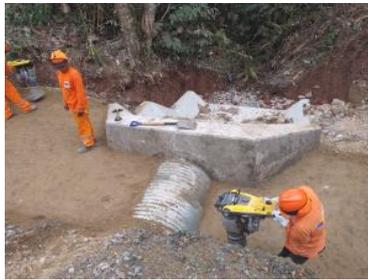
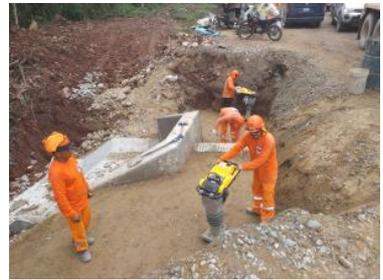
7

**Actividades:**  
Visita de seguimiento en campo: Relleno compactado en alcantarilla

**CDescripcion\_\_\_\_\_:**  
En a progresiva Km 54+090 se realiza el relleno compactado utilizando vibroapisonador en zonas de alcantarilla.

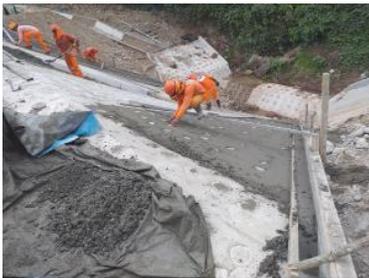
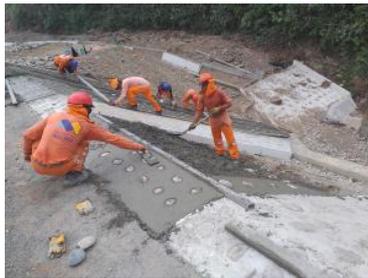
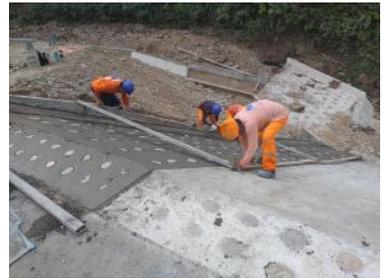
8

**Actividades:**  
Visita de seguimiento en campo: Vaciado de mandil

**CDescripcion\_\_\_\_\_:**  
En la progresiva KM 58+021.5 se realiza el vaciado de mandil de concreto emboquillado de piedras.

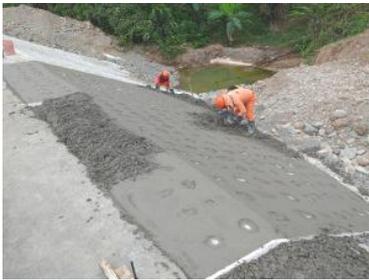
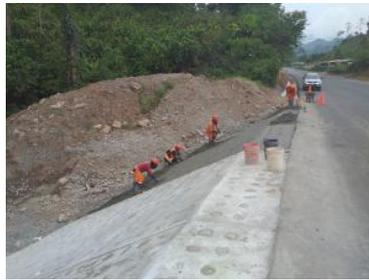
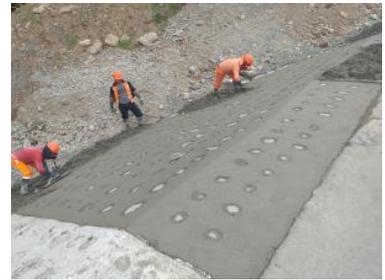
9

**Actividades:**  
 Visita de seguimiento en campo: Vaciado de mandil de concreto

**CDescripcion\_\_\_\_\_:**  
 En la progresiva KM. 69+938 lado derecho se realiza el vaciado de mandil de concreto emboquillado de piedras.

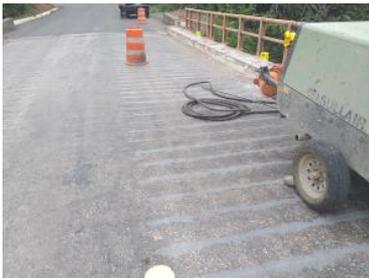
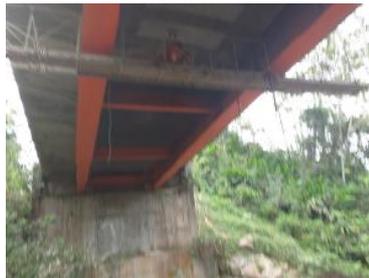
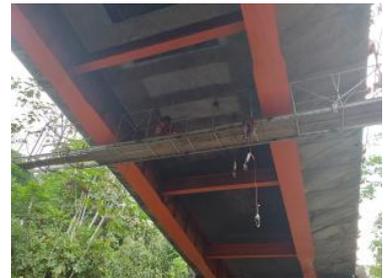
10

**Actividades:**  
 Visita de seguimiento en campo: Mantenimiento al puente Zarzaico

**CDescripcion\_\_\_\_\_:**  
 En la progresiva KM. 70+174 se realiza el mantenimiento al Puente Zarzaico donde se le ha colocado varillas de fibra de carbono en la superficie de la losa y se realiza la colocacion en la parte inferior del puente.

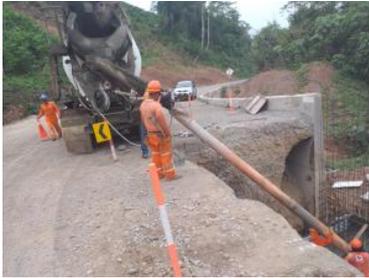
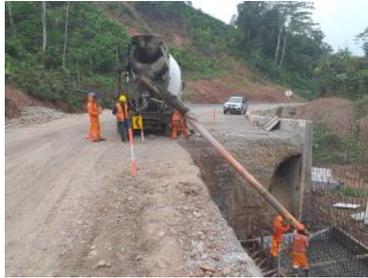
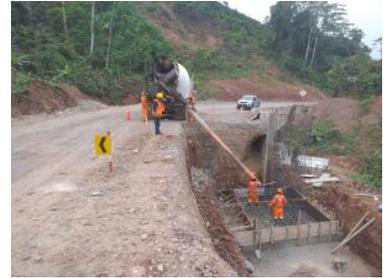
11

**Actividades:**  
 Visita de seguimiento en campo: Vaciado de concreto en muro

**CDescripcion\_\_\_\_\_:**  
 En la progresiva KM. 70+680 se realiza el vaciado de concreto de zapata de muro de concreto armado.

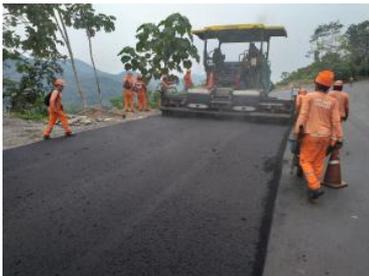
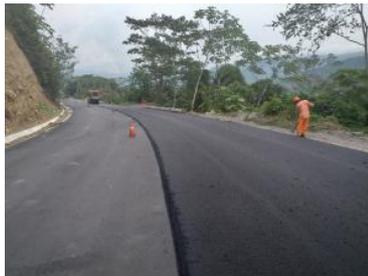
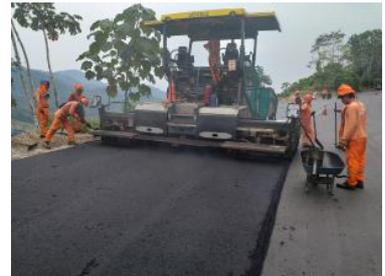
12

**Actividades:**  
 Visita de seguimiento en campo: Asfaltado en caliente

**CDescripcion\_\_\_\_\_:**  
 En la progresiva KM. 73+664 se realiza la colocacion de la segunda capa de pavimento de asfalto

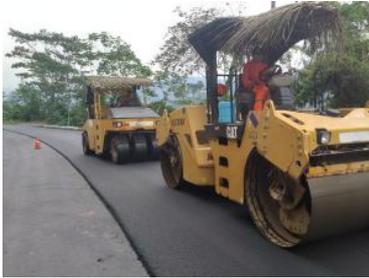
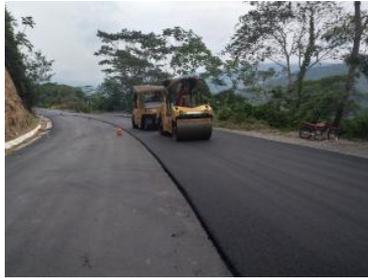
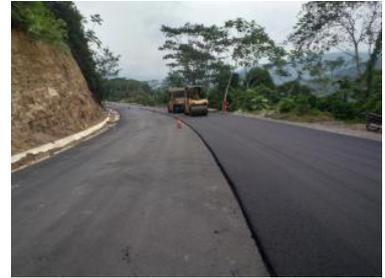
13

**Actividades:**  
 Visita de seguimiento en campo: Compactacion de pavimento asfaltico

**CDescripcion\_\_\_\_\_:**  
 En la progresiva Km. 73+300 a 73+700 se realiza la compactacion del pavimento colocado.

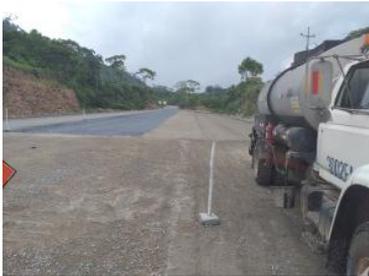
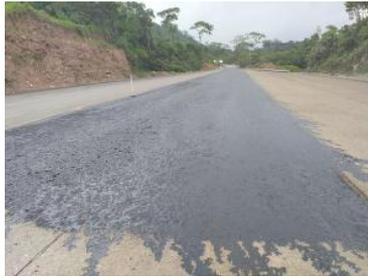
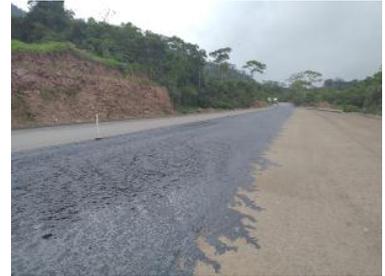
14

**Actividades:**  
 Visita de seguimiento en campo: Imprimacion asfáltica

**CDescripcion\_\_\_\_\_:**  
 En la progresiva KM. 36+000 a la 36+170 se realiza la imprimacion asfáltica en el margen izquierdo de a vía
