BITACORA ELECTRÓNICA DE OBRA

REGISTRO DE LA BITACORA Y FOTO DEL CUADERNO DE OBRA

Confir ma Bitaco ra: Si	Nro Inform e: 177	Fecha Informe: 21-08-2019	Nombre De La Obra: Carretera Juanjui-Tocache, tramo Pizana - La Polvora - Pizarron - Perlamayo - Campanilla	Personal Encargado: BORIS WALTER AYLLÓN CARCELÉN
---	-------------------------------------	-------------------------------------	--	---

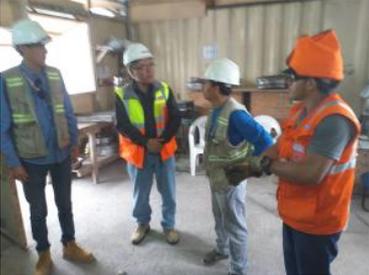
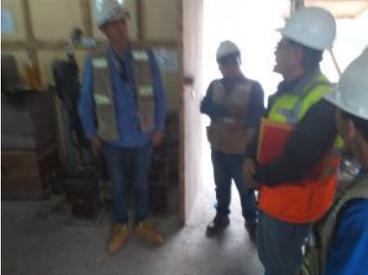
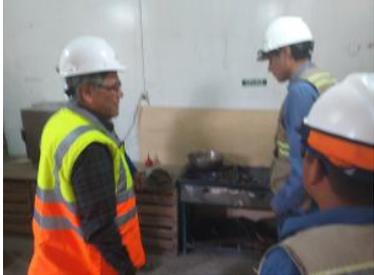
1

CDescripcion_____:
En la progresiva Km. 24+000 el representante de la Direccion de Fiscalizacion en Transporte Ing. Jose Leoncio Silva Manqui realiza la verificacion de los ensayos que realizan en el Laboratorio de Asfalto la empresa Contratista con la Supervision, de los materiales y la mezcla asfáltica.

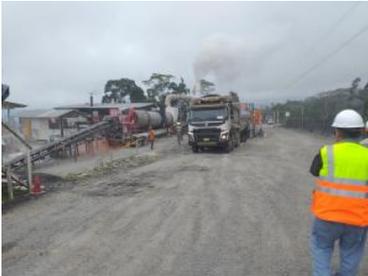
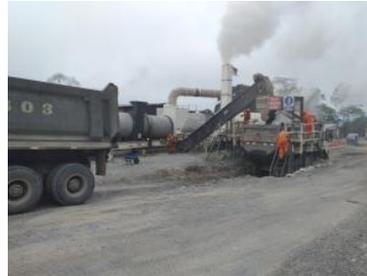
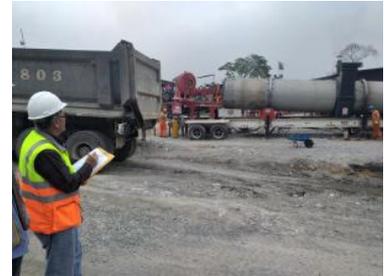
2

En la progresiva KM. 24+000, El Ing. Jose Leoncio Silva, representante de la Dirección de Fiscalización en transporte de PROVIAS ,verifica la planta de asfalto en pleno funcionamiento, donde se tomó la temperatura de la mezcla asfáltica que sale de la planta resultando una temperatura de 157 °

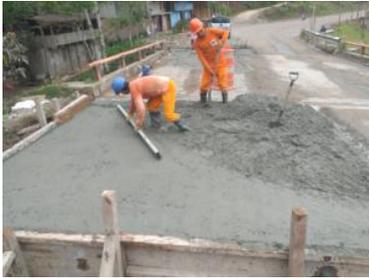
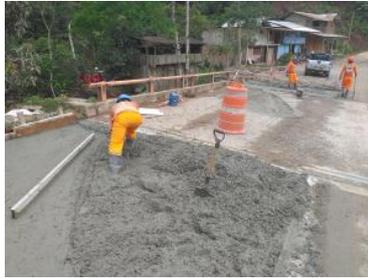
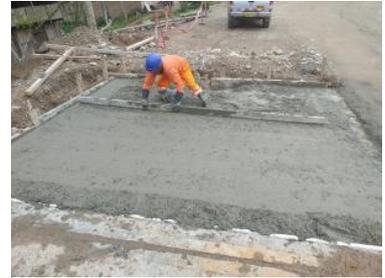
3

En la progresiva Km. 56+685 se realiza el vaciado de concreto F´c= 280 kg/cm2 a los 28 dias de losa de aproximación en el margen izquierdo (entrada y salida) del Puente San Juan.

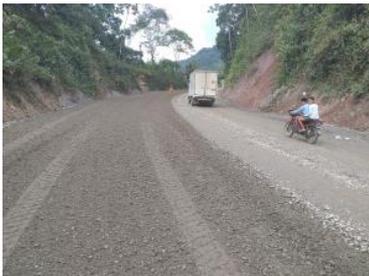
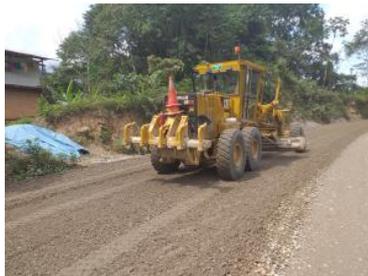
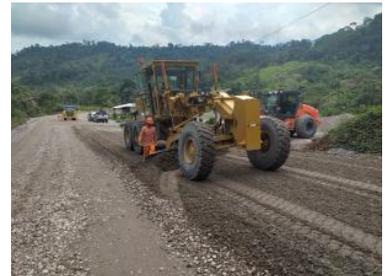
4

En la progresiva Km. 59+800 a 60+000 se realiza la construcción de sub-base granular.

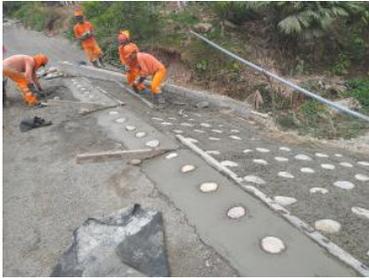
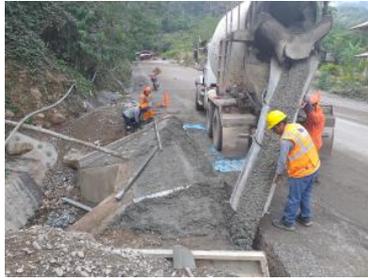
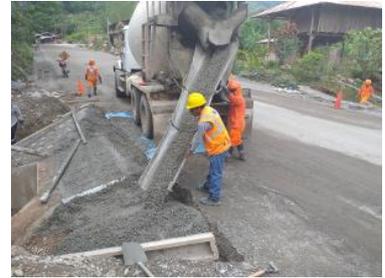
5

En la progresiva Km. 60+880 se realiza el vaciado de mandil emboquillado de piedra en los dos margenes de la vía.

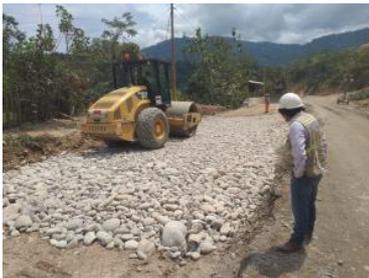
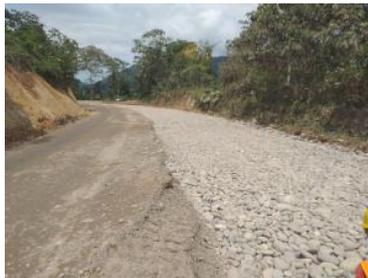
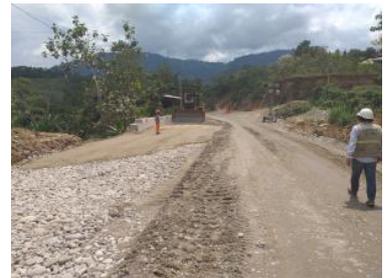
6

En la progresiva Km. 67+300 a 67+751 se realiza el mejoramiento de los suelos, donde se excavad y se ha colocado material granular over

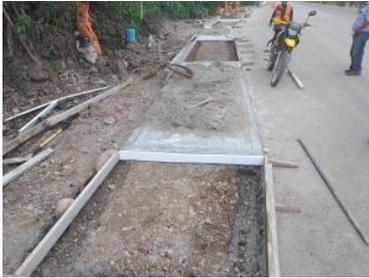
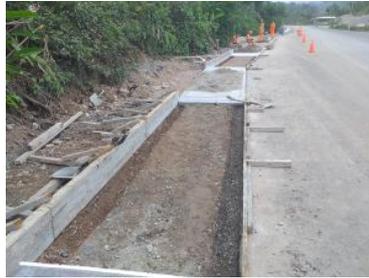
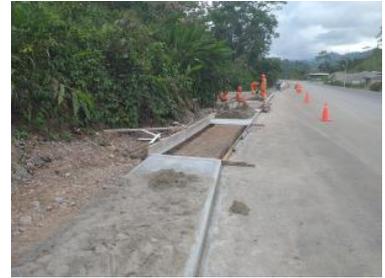
7

En las progresivas 69+775 a la 69+815 se realiza el encofrado y excavación para la construcción de veredas

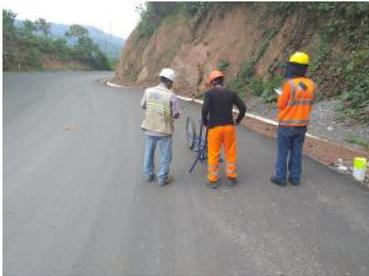
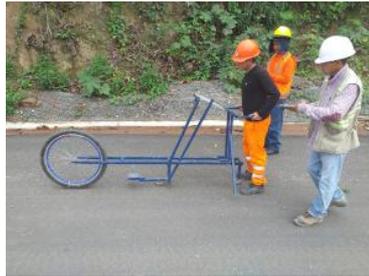
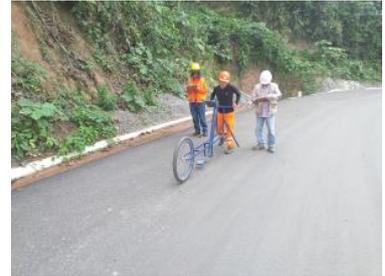
8

En la progresiva KM. 71+460 se realiza las lecturas de rugosidad del pavimento asfáltico utilizando el rugosímetro

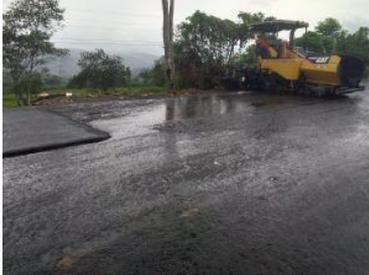
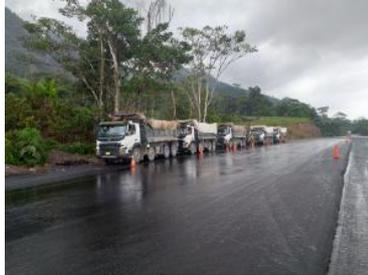
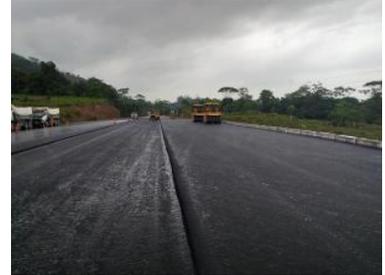
9

En la progresiva Km 36+ 690 se espera que mejore el tiempo, para continuar con el asfalto en caliente, la extendedora de asfalto, compactadora de rodillos tipo tandem y compactadoras de ruedas neumáticas paralizadas en espera de que salga el sol. Llegaron cinco volquetes cargados de mezcla asfáltica , tapados con lona, en espera del reinicio de actividades.
