BITACORA ELECTRÓNICA DE OBRA

REGISTRO DE LA BITACORA Y FOTO DEL CUADERNO DE OBRA

Confirma Bitacora: Si	Nro Informe: 162	Fecha Informe: 21-08-2019	Nombre De La Obra: Carretera Moquegua - Omate - Arequipa Tramo: Il km. 35 al km. 153.50	Personal Encargado: LUZMILA GUERRA MOTTA
---------------------------------	----------------------------	-------------------------------------	---	--

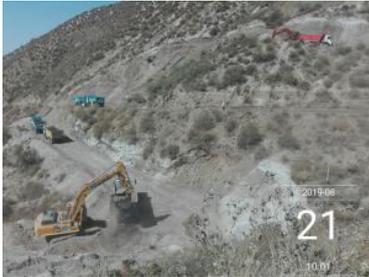
Foto1:

De las actividades en terreno suelto realizadas en el km 122+550 aproximadamente, se aprecia una excavadora sobre orugas y volquetes en corte, perfilado, carguío y eliminación de material excedente, se ha tomado conocimiento que el material es eliminado en el DME ubicado en el km 128+080 aproximadamente.

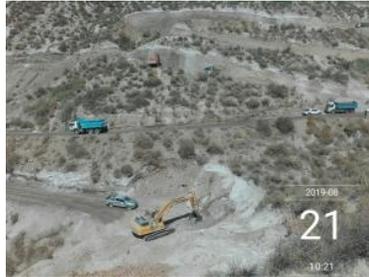
Foto2:

De las actividades en terreno suelto realizadas en el km 122+100 aproximadamente, se aprecia una excavadora, un tractor sobre orugas y volquetes en corte, perfilado, carguío y eliminación de material excedente, para plataforma y banqueta respectivamente se ha tomado conocimiento que el material es eliminado en el DME ubicado en el km 128+080 aproximadamente, además en este tramo se viene realizando descarga de ceniza volcánica.

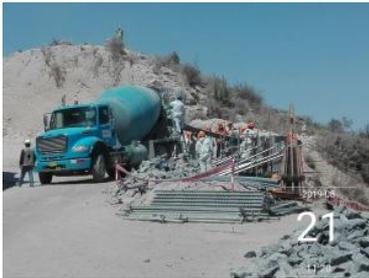
Foto1:

Se realiza llenado de concreto en muro de contención de concreto ciclópeo ubicado entre los kms 134+388 @134+407, se cuenta con personal auxiliar de la supervisión de obra realizando el control de calidad en obra.

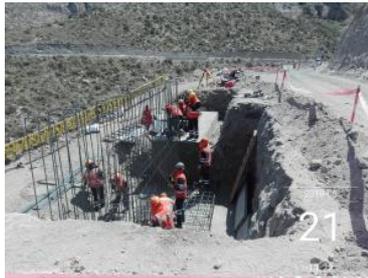
Foto2:

Se realiza armado de acero en muro de contención ubicado entre los kms 134+511 @ 134+523

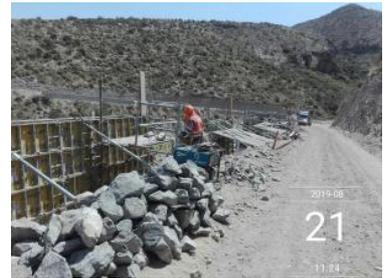
Foto3:

Se realiza encofrado de acero en muro de contención ubicado entre los kms 134+574 @ 134+639
