BITACORA ELECTRÓNICA DE OBRA

Confirma Bitacora: Si	Nro Informe: 182	Fecha Informe: 02-09-2019	Nombre De La Obra: Carretera Juanjui-Tocache, tramo Pizana - La Polvora - Pizarron - Perlamayo - Campanilla	Personal Encargado: BORIS WALTER AYLLÓN CARCELÉN
---------------------------------	----------------------------	-------------------------------------	--	---

Panel Fotográfico de la Bitacora de Obras

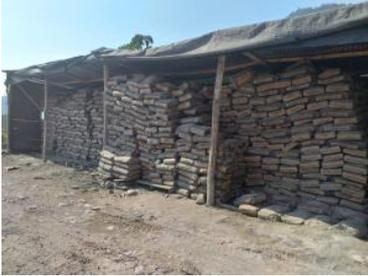
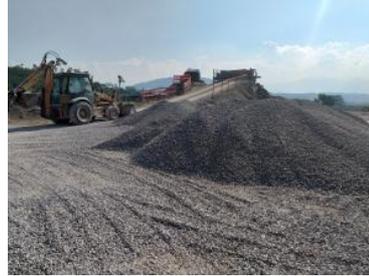
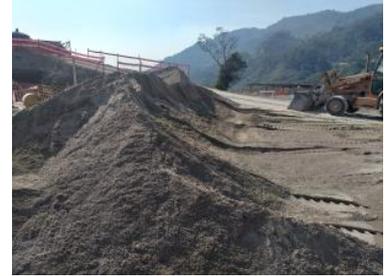
Visita de seguimiento en campo: Materiales para la preparación del concreto (planta de concreto)

En la progresiva KM. 39+000 se ubica la planta de concreto de Johesa donde se acopian los materiales para la preparación de mezclas de concreto.

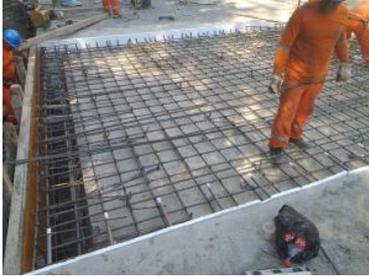
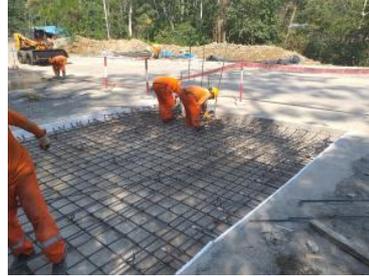
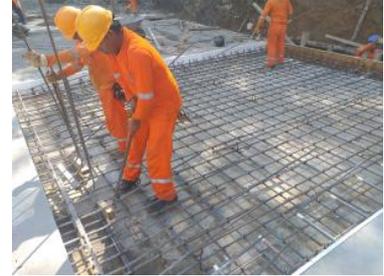
Visita de seguimiento en campo: Construcción de refuerzo metálico sección 4 lado derecho de badén

En la progresiva KM. 40+100 se realiza la construcción del refuerzo metálico. sección 4 , lado derecho de badén.

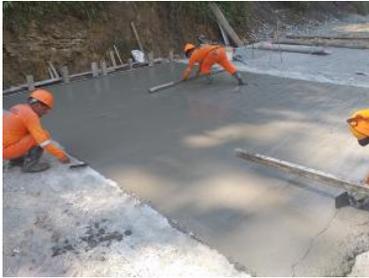
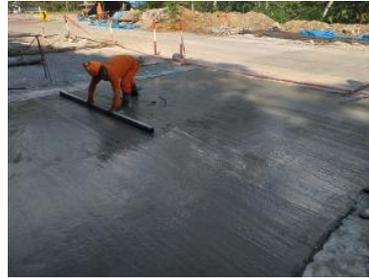
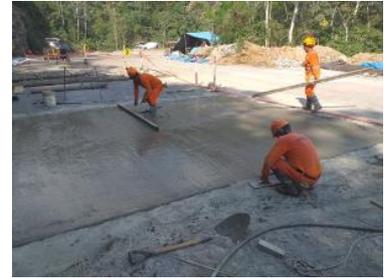
Visita de seguimiento en campo: Vaciado de sección 2, lado derecho de badén

En la progresiva Km. 40+100 se realiza el vaciado de mezcla de concreto de $F'c = 280$ kg/cm² a los 28 días de la sección 2, lado derecho, para la construcción de badén de concreto armado.

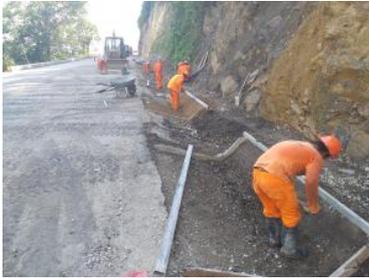
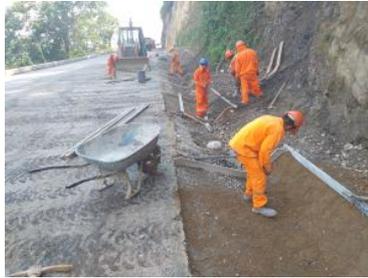
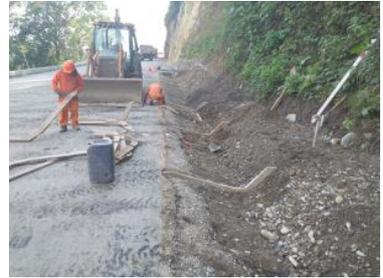
Visita de seguimiento en campo: conformación de la superficie para la construcción de cunetas trapezoidales

En la la progresiva Km. 40+150 se realiza la conformación de 50 ml. de superficie para la construcción de cunetas trapezoidales.

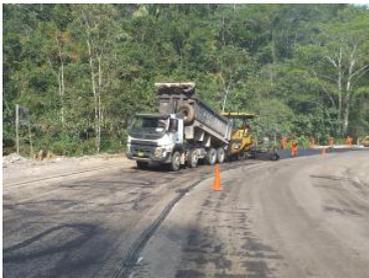
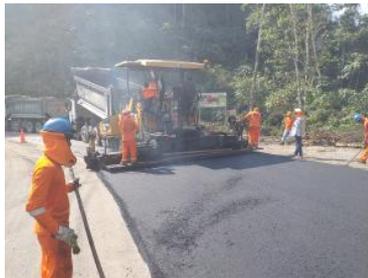
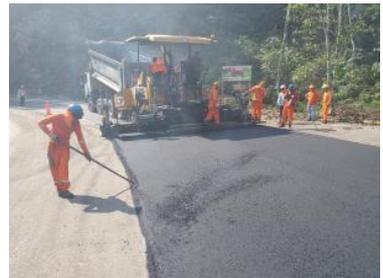
Visita de seguimiento en campo: Asfaltado en caliente

En la progresiva Km. 39+000 a 40+000 se realiza el asfaltado de la primera capa de pavimento, en el margen derecho de la vía

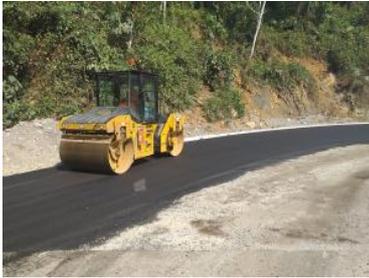
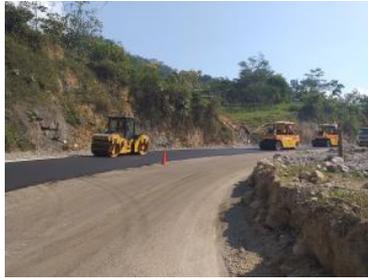
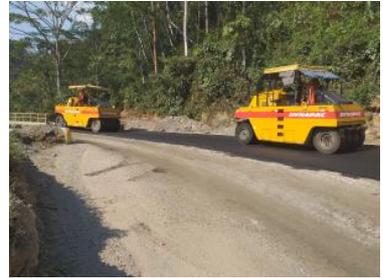
Actividades:
 Visita de seguimiento en campo: Compactación de pavimento de asfalto en caliente.

CDescripcion_____:
 En la progresiva Km. 39+500 a 39+920 se realiza la compactación del pavimento de asfalto en caliente colocado en el margen derecho de la vía.

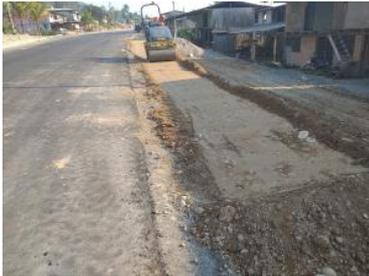
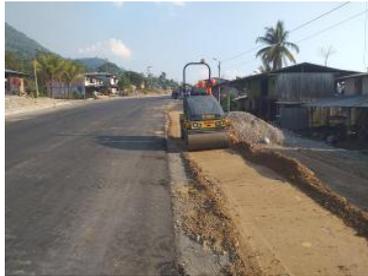
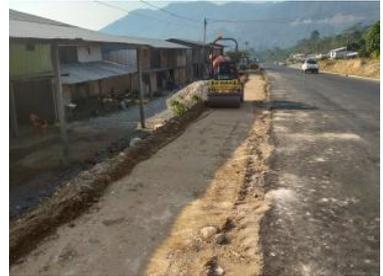
Actividades:
 Visita de seguimiento en campo: Relleno y encofrado para la construcción de veredas

CDescripcion_____:
 En la progresiva KM. 37+620 a la 37+700 se realiza el relleno y encofrado de madera para la construcción de veredas.

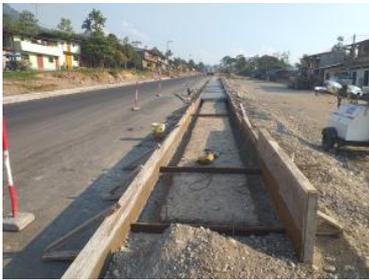
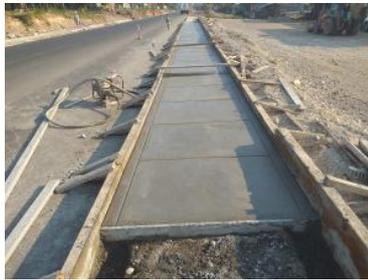
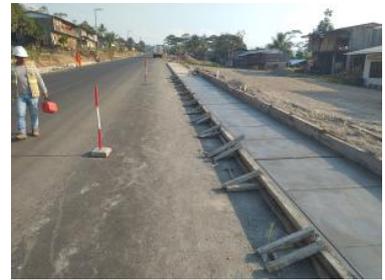
Actividades:
 Visita de seguimiento en campo: Construcción de veredas

CDescripcion _____:
 En la progresiva KM. 37+375 a la 37+405 se realiza la construcción de veredas de concreto de 1,50 m de ancho y 0,10 cms de alto.

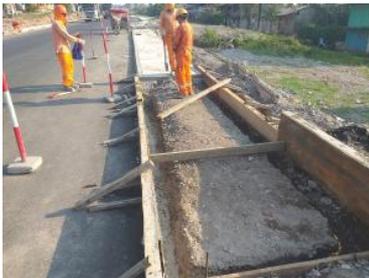
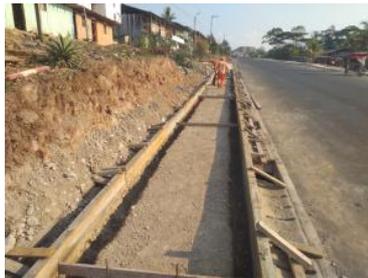
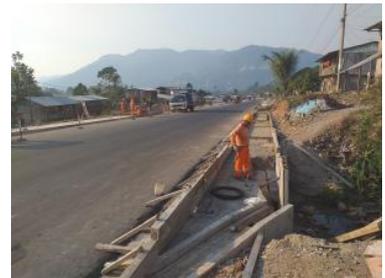
Actividades:
 Visita de seguimiento en campo: Excavación y encofrado para la construcción de veredas.

CDescripcion _____:
 En la progresiva Km. 37+280 a 37+310 se realiza la excavación y encofrado para la construcción de veredas.
