## BITACORA ELECTRÓNICA DE OBRA

Confirma Bitacora: Si	Nro Informe: 179	Fecha Informe: 14-09-2019	Nombre De La Obra: Carretera Moquegua - Omate - Arequipa Tramo: II km. 35 al km. 153,50	Personal Encargado: LUZMILA GUERRA MOTTA	
Foto Bitacora:	Foto Bitacora 2:	Foto Bitacora 3:	Foto Bitacora 4:	Foto Bitacora 5:	Foto Bitacora 6:

Labores realizadas respecto a la ejecución contractual de obra.

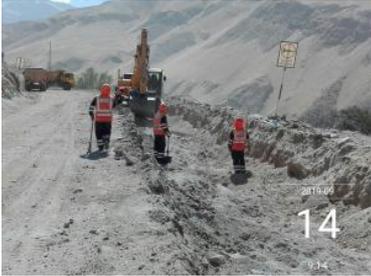
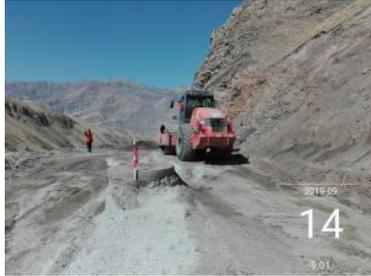
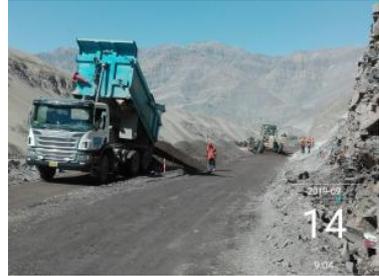
**Actividades:**  
Movimiento de tierras: Corte a nivel de piso y mejoramiento de suelos con material de cantera entre los kms 92+200 @ 92+470 aproximadamente.

**CDescripcion\_\_\_\_\_:**  
De las actividades de corte a nivel de piso estas se realizan con el apoyo de una excavadora sobre orugas y volquetes, se toma conocimiento que el material es eliminado en el DME ubicado en el km 92+300 aproximadamente.

1 El mejoramiento de suelos se realiza en capas y con el apoyo de una motoniveladora, un rodillo, un camión cisterna y volquetes para el transporte de material de la cantera Pachas.

En la plataforma en construcción se aprecia presencia de buzones.

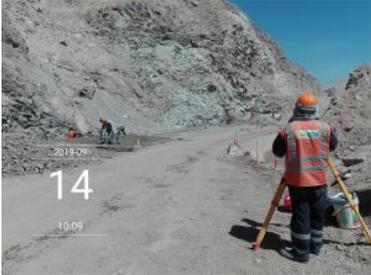
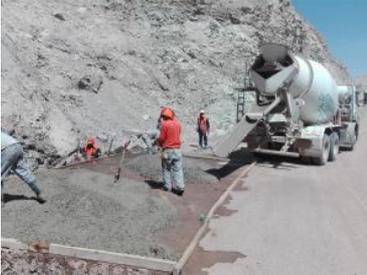
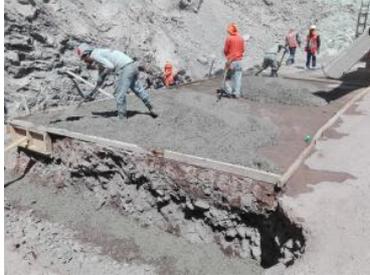
**Actividades:**  
Obras de arte: Solada para badén ubicado entre los kms 62+236 @ 62+266 aproximadamente.

**CDescripcion\_\_\_\_\_:**  
Con el apoyo de un camión mixer que transporta material de la planta de concreto ubicada en el km 84+450 aproximadamente se realiza el llenado de concreto para solado y uñas del badén ubicado entre los kms 62+236 @ 62+266 aproximadamente. Dichas actividades son desarrolladas por el sub Contratista Nuevo Horizonte y supervisadas por personal de Campo Contratista - CVDS.

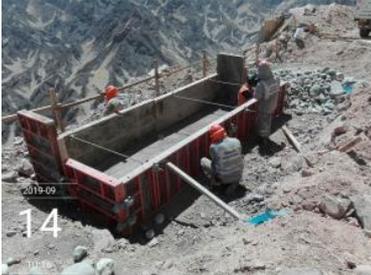
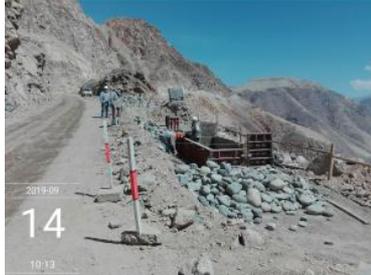
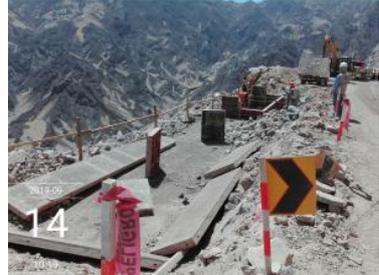
**Actividades:**  
Obras de arte: Encofrado para zapatas de muro de contención ubicado entre los kms 61+07 @ 61+327 aproximadamente.

**CDescripcion\_\_\_\_\_:**  
Se desarrollan actividades de encofrado para zapatas en los paños 2 y 3.

3 Dichas actividades son desarrolladas por el sub Contratista Nuevo Horizonte y supervisadas por personal de Campo de la Supervisión de obra - CVDS.

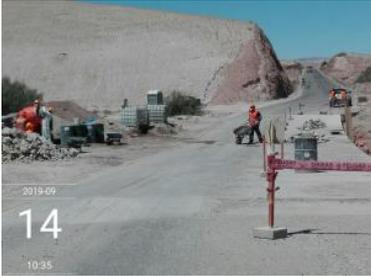
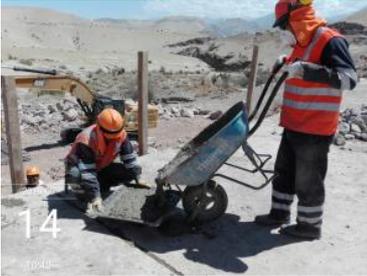
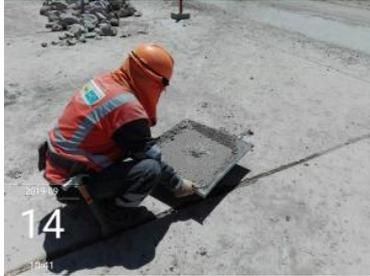
**Actividades:**  
Reconstrucción: Llenado de concreto en espacios socavados en badén ubicado entre los kms 54+770 @ 54+815 aproximadamente.

**CDescripcion** \_\_\_\_\_:  
El llenado de concreto en espacios socavados en badén ubicado entre los kms 54+770 @ 54+815 aproximadamente, se realiza con el apoyo de una mezcladora y se viene preparando la mezcla in situ. Se ha realizado una perforación en el badén (con equipo para extracción de testigos de diamantina) por medio del cual se viene realizando el llenado de concreto.

Dichas actividades son desarrolladas por el Contratista - CVDS y supervisadas por su propio personal.

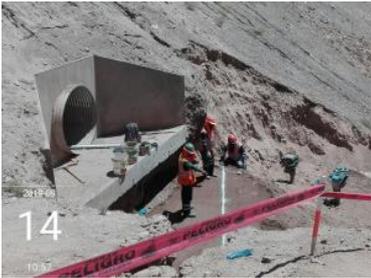
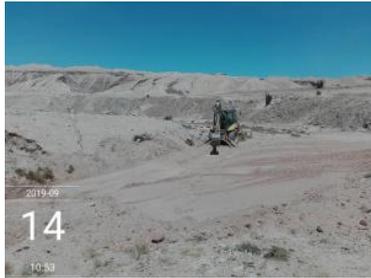
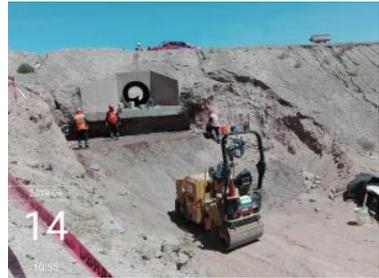
**Actividades:**  
Reconstrucción: Encauzamiento de cabezal de ingreso y calzadura para cabezal de salida en alcantarilla ubicada en el km 46+282 aproximadamente.

**CDescripcion\_\_\_\_\_:**  
Las actividades de encauzamiento hacia el cabezal de ingreso se desarrollan con el apoyo de una retroexcavadora.

5 Las actividades de calzadura se desarrollan con el apoyo de un rodillo y vibro pisones manuales.

Dichas actividades son desarrolladas por el Contratista - CVDS y supervisadas por su propio personal.

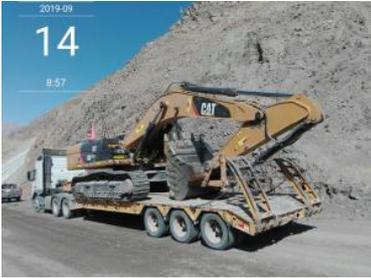
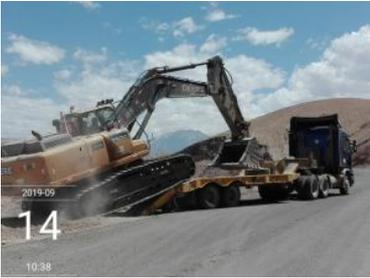
**Actividades:**  
Continúa con la desmovilización de equipo y maquinaria

**CDescripcion\_\_\_\_\_:**  
El Contratista CVDS continua con la desmovilización de maquinaria como excavadoras sobre orugas en el tramo recorrido entre los kms 101+500 @ 35+000 aproximadamente.
