BITACORA ELECTRÓNICA DE OBRA

REGISTRO DE LA BITACORA Y FOTO DEL CUADERNO DE OBRA

Confirma Bitacora: Si	Nro Informe: 195	Fecha Informe: 19-09-2019	Nombre De La Obra: Carretera Juanjui-Tocache, tramo Pizana - La Polvora - Pizarron - Perlamayo - Campanilla	Personal Encargado: BORIS WALTER AYLLÓN CARCELÉN
-----------------------	------------------	---------------------------	---	--

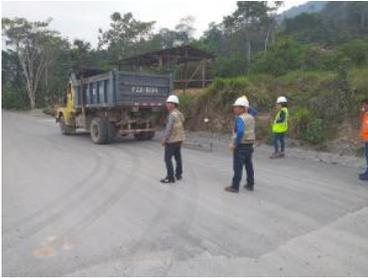
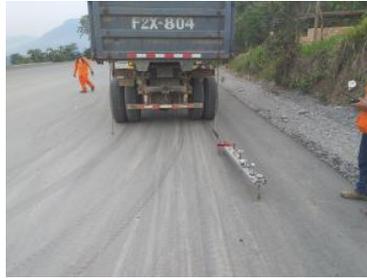
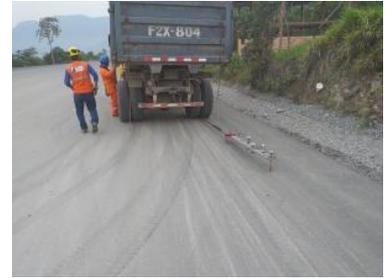
Visita de verificación de actividades ejecutadas en campo: Verificación de deflexiones utilizando viga de benkelman en asfalto

En la progresiva KM. 36+240 se realiza la verificación de la deflexión en el pavimento de asfalto un tramo de 150 metros, utilizando la viga de benkelman

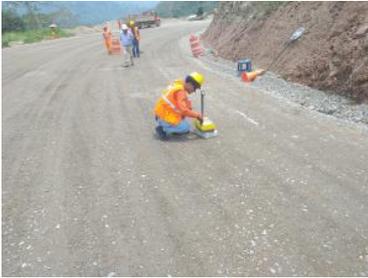
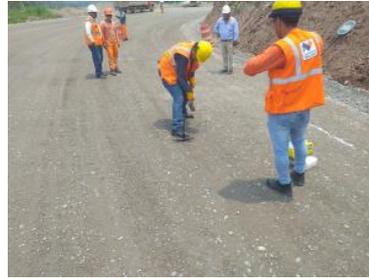
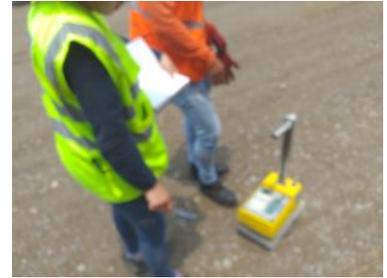
2

Visita de verificación de actividades en ejecución en campo: Verificación de densidades de construcción de sub-base

En la progresiva Km. 64+880 se realiza la toma de densidades de la construcción de sub-base , utilizando un densímetro nuclear

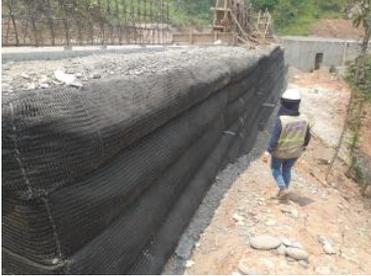
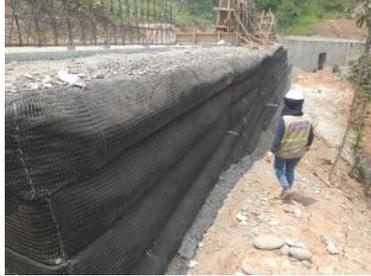
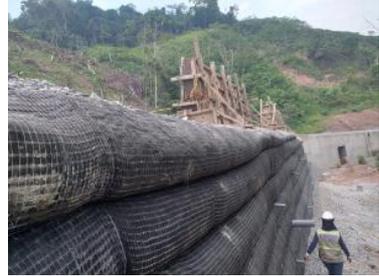
3

Actividades:
Visita de verificación de actividades en ejecución en campo: Construcción de muro de suelo reforzado

CDescripcion_____:
En la progresiva Km. 70+700 se verifica la construcción de muro de suelo reforzado y encima del mismo se construye los muros new jersey de concreto armado.

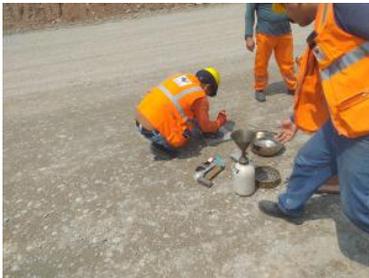
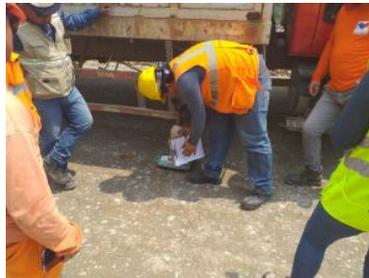
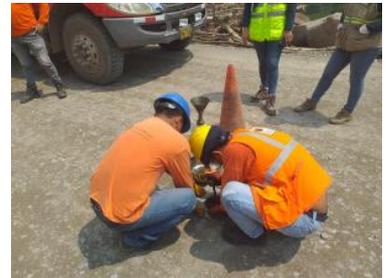
4

Visita de verificación de actividades en ejecución en campo: Toma de densidad con cono de arena, en sub-base

En la progresiva Km. 64+880 se realiza la toma de densidad de campo de la construcción de sub-base utilizando el cono de arena , se verificó que la densidad sobrepasa el 100 %

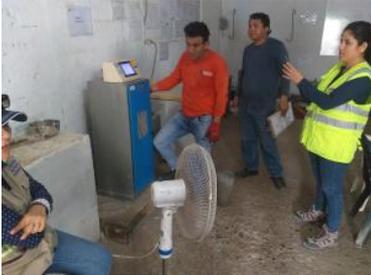
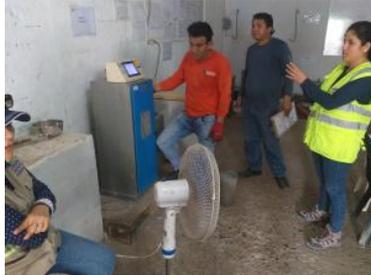
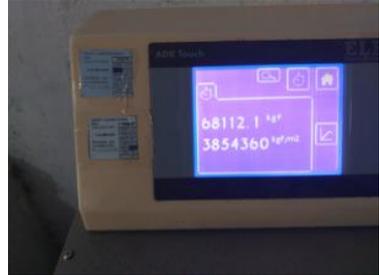
5

Actividades:
Visita de verificación de actividades en ejecución en campo: Ensayo a compresión de probeta cilíndrica de concreto de cunetas a los 14 días

CDescripcion_____:
En al progresiva 83+250 en el laboratorio de suelos de la empresa Malaga hermanos, se verifica dos muestras cilíndricas de concreto de las cunetas de $F'c = 175 \text{ kg/cm}^2$ a los 28 días. se realiza el ensayo a compresion de las dos muestras a los 14 días resultando valores que sobrepasan el 100 % del valor esperado.

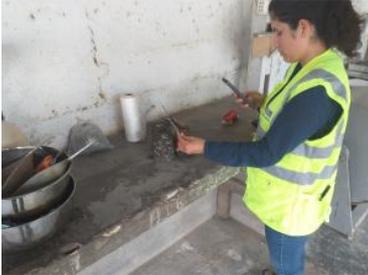
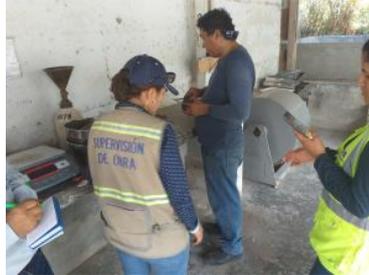
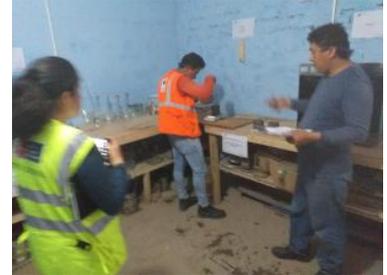
6

Visita de verificación de actividades en ejecución en campo: Visita al laboratorio de suelos de Malaga

En la progresiva KM. 83+250 se realiza la visita al laboratorio de suelos de la Empresa Constructora Malaga para la verificación de las densidades, espesores y % de vacíos de las muestras de asfalto extraídas con diamantina. La Ing. Claudette Canevaro de PROVIAS NACIONAL - Lima junto con la Ing. Cinthya Alarcón de la Supervisión y representantes de la Empresa Contratista verifican las 3 muestras extraídas.

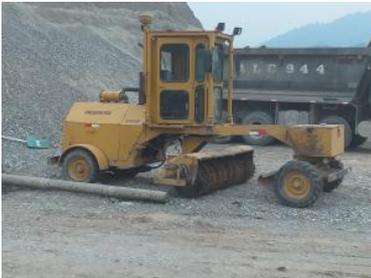
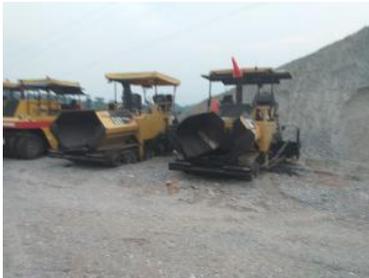
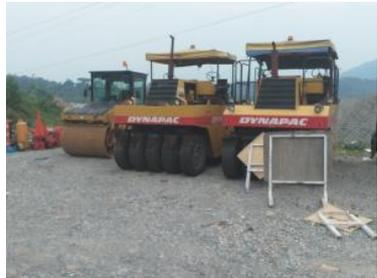
7

Actividades:
Visita de verificación de recursos en campo: Equipo de pavimentación (Estacionados)

En al progresiva 36+300 se ubican los equipos de pavimentación, donde por los momentos están paralizados hasta que llegue el material faltante para la elaboración de la mezcla asfáltica. Se cuenta con dos esparcidoras, dos equipo de compactación de ruedas neumáticas lisas , una compactadora de rodillo tipo tandem , una barredora, un motocat y equipo compresor para el sopletéo de aire.

Se recomienda al Consorcio Integración vial la inclusión de más frentes de trabajo y la compra de materiales a tiempo, a fin de incrementar los rendimientos de trabajo y aprovechar el tiempo soleado para continuar con el asfaltado de la vía.

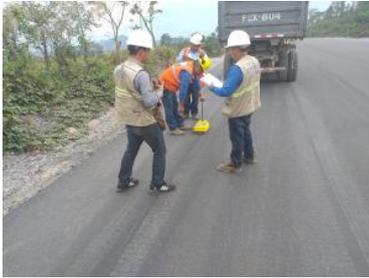
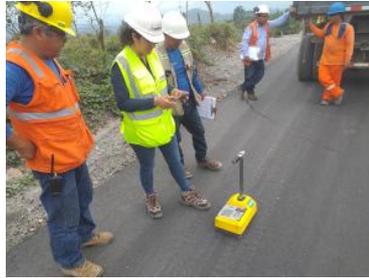
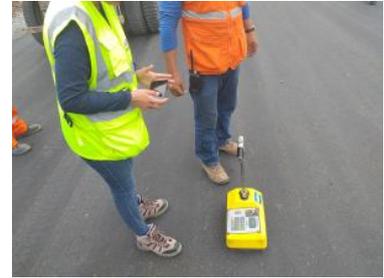
8

Visita de verificación de actividades en ejecución en campo: Toma de densidades en asfalto

En al progresiva Km. 36+240 se verifica las densidades del pavimento de asfalto, utilizando densímetro nuclear.

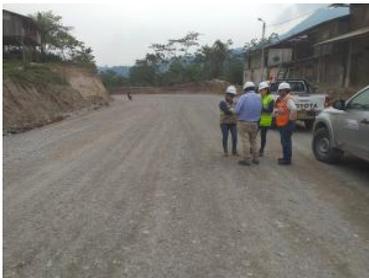
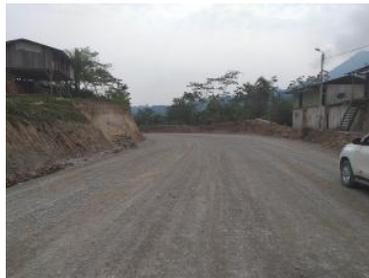
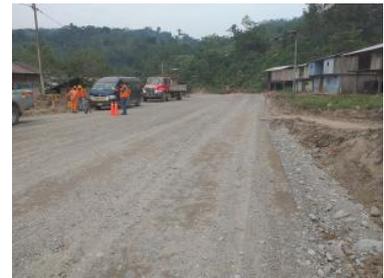
9

Visita de seguimiento en campo: Conformación de terraplén

En la progresiva 57+030 se realiza la conformación de terraplén donde la corona tiene hasta los momentos 15 cms de espesor.

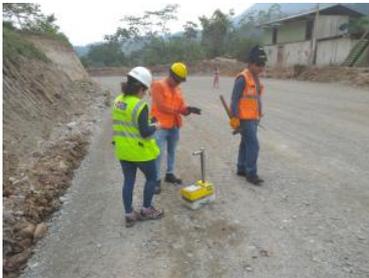
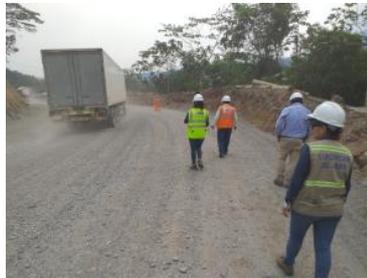
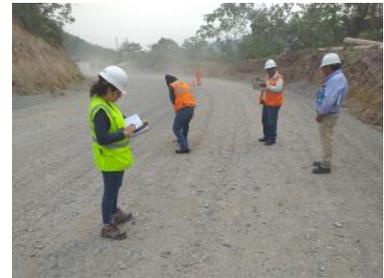
10

Visita de verificación de actividades en ejecución en campo: Toma de densidades con densímetro nuclear

En la progresiva Km. 57+030 se verificó las densidades utilizando densímetro nuclear , el cual se dañó en su operación y se realizó la toma de las densidades por el método de cono de arena.

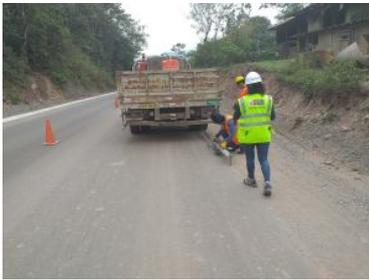
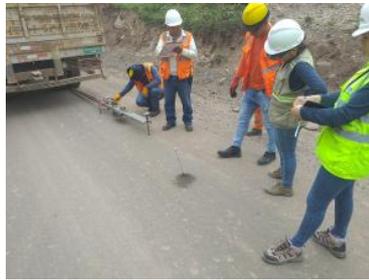
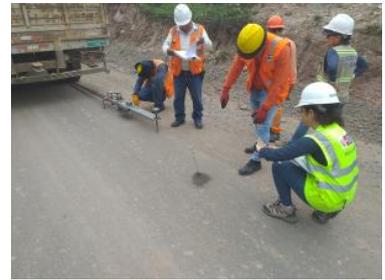
Visita de verificación de actividades en ejecución en campo: Deflexión utilizando la viga de benkelmanen asfalto

11 En al progresiva Km. 58+080 se realiza la toma de deflexiones del pavimento de asfalto.

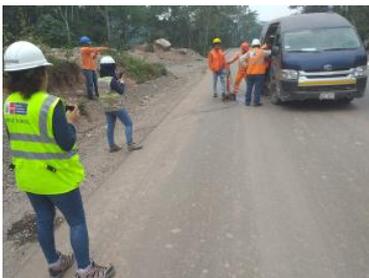
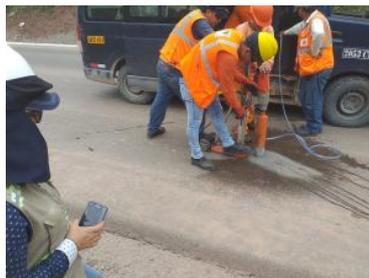
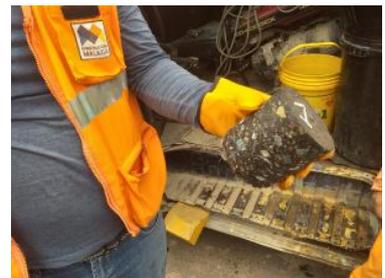
Visita de verificación de actividades en ejecución en campo: Toma de muestra de asfalto utilizando diamantina (lado derecho)

12 En la progresiva Km. 58+080 se realiza la toma de muestra de asfalto colocado utilizando diamantina por eñ margen derecho de la vía.

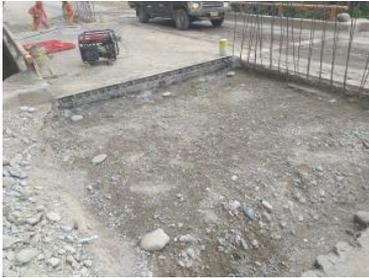
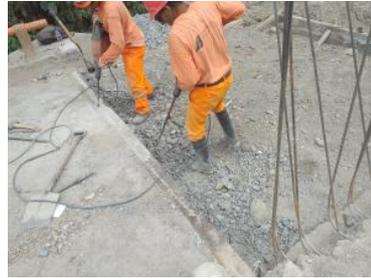
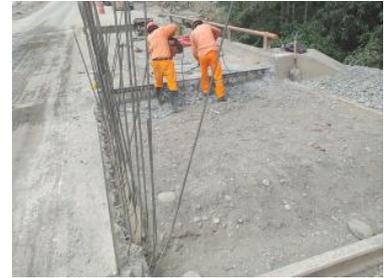
13

Visita de seguimiento en campo: Demolicion de junta en puente

En la progresiva Km. 59+520 se realiza la demolición del concreto en el área de las juntas de dilatacion

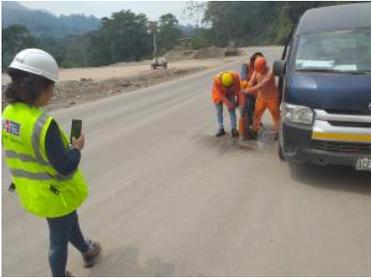
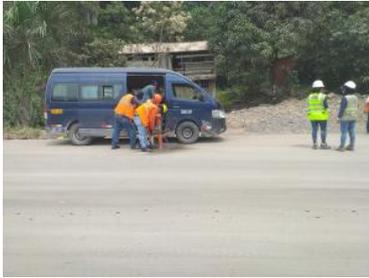
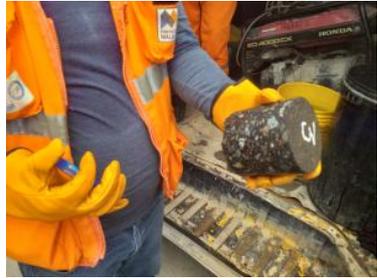
14

Actividades:
Visita de verificación de actividades en ejecución en campo: Toma de muestra utilizando diamantina

CDescripcion_____:
En la progresiva Km. 58+500 se realizo la tercera toma de muestra de asfalto utilizando diamantina. Se llevo las tres muestras de asfalto al laboratorio para determinar sus espesores, peso, % de vacio, densidades.

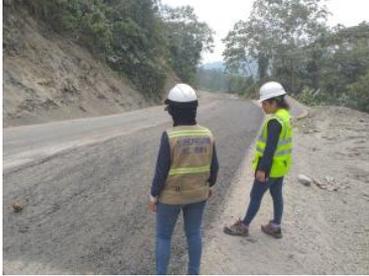
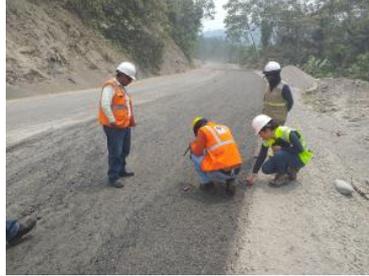
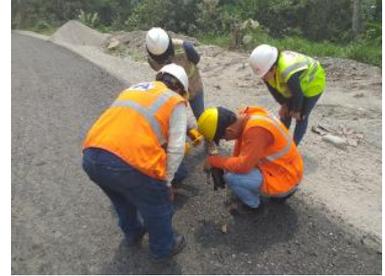
15

imprimacion ayer 3pm

En la progresiva Km. 58+820 a 59+ 500 se ha realizado la imprimacion asfáltica en el margen izquierdo de la vía. La ing. Claudette Canevaro verifica el espesor de la penetracion del liquido.

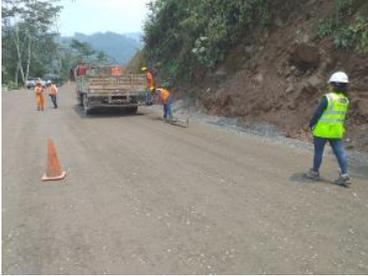
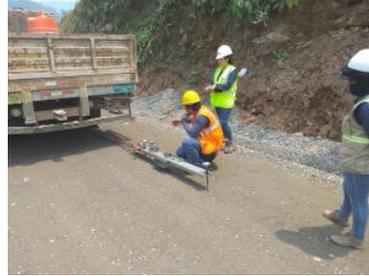
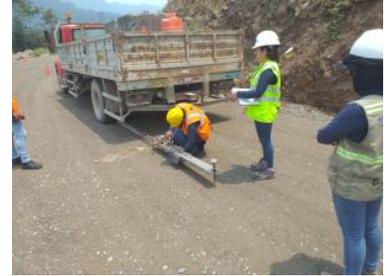
16

Visita de verificación de actividades en ejecución en campo: Deflexion en subbase utilizando la viga benkelman

En la progresiva Km. 64+820 se utiliza la viga de benkelman para determinar la deflexion de la sub-base

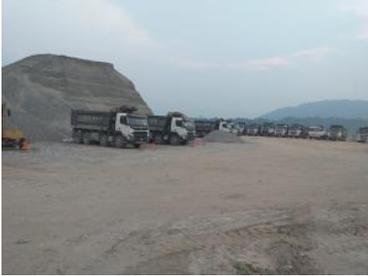
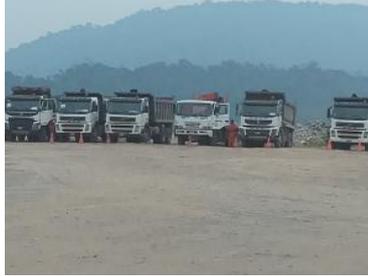
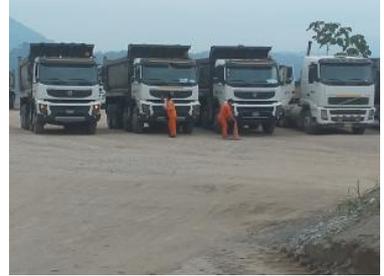
17

Visita de verificación de recursos utilizados en campo: Volquetes estacionados de Johesa

En la progresiva Km 36+400 a las 6 pm de la tarde se estacionan todos los volquetes de la empresa Johesa. No están trabajando horas nocturnas.
