BITACORA ELECTRÓNICA DE OBRA

Confirma Bitacora: Si	Nro Informe: 197	Fecha Informe: 23-09-2019	Nombre De La Obra: Carretera Juanjui-Tocache, tramo Pizana - La Polvora - Pizarron - Perlamayo - Campanilla	Personal Encargado: BORIS WALTER AYLLÓN CARCELÉN
---------------------------------	----------------------------	-------------------------------------	---	--

PANEL FOTOGRAFICO

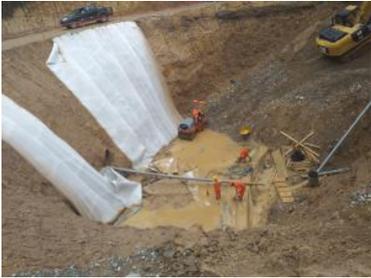
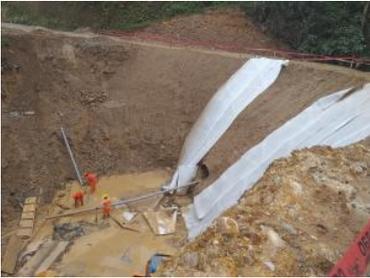
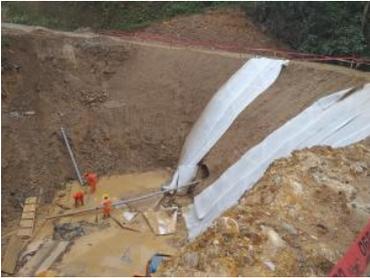
1

Actividades:
Visita de seguimiento en campo: Suelo reforzado

CDescripcion_____:
En la progresiva KM. 31+945 , las torrenciales lluvias caídas en toda la noche y madrugada han inundado, la zona donde se construye el muro de suelo reforzado. Se espera que escampe para proceder a achicar el agua y continuar las labores.

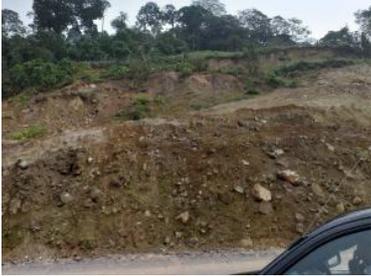
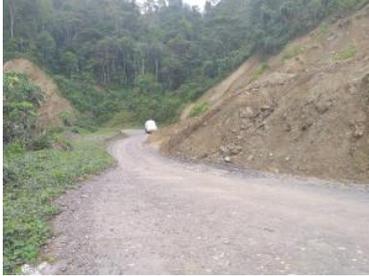
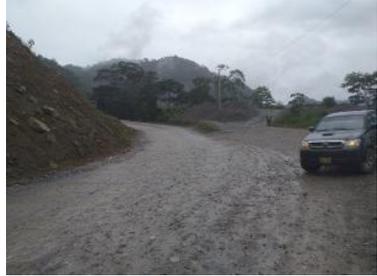
2

Actividades:
Visita de verificación a las zonas inestables

CDescripcion_____:
En la progresiva KM. 46+300 se inicia un tramo de vía el cual no ha sido intervenida, donde se observa la inestabilidad del talud superior, donde el cerro esta activo, ocasionando deslizamientos de tierra, disminuyendo el ancho de la calzada.

Se recomienda la pronta formulación del expediente de las 32 zonas inestables por parte de la Empresa AZIZE para que el Consorcio Integración Vial pueda ejecutar en estas áreas sin riesgo, y para que no se genere retrasos en la ejecución de la obra.

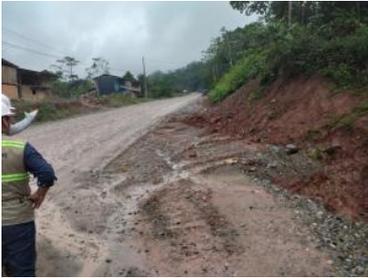
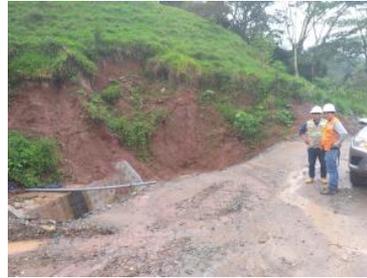
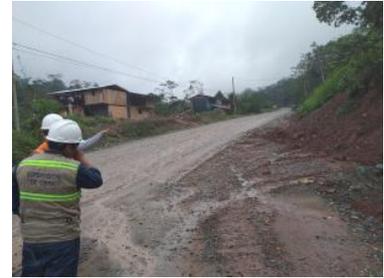
3

Visita de verificación de actividades ejecutadas en las zonas inestables

En la progresiva 53+500 a 53+550 El especialista de la supervisión y el contratista realizan la verificación de algunas zonas declarados inestables, verificando la situación actual de la calzada y los taludes, con la finalidad de ejecución de posibles trabajos, porque se requiere frentes de trabajo y para no generar retrasos en la obra.

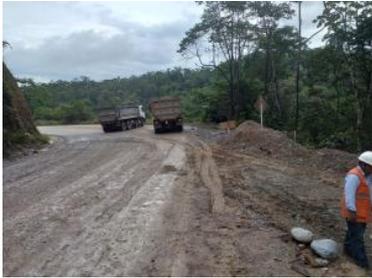
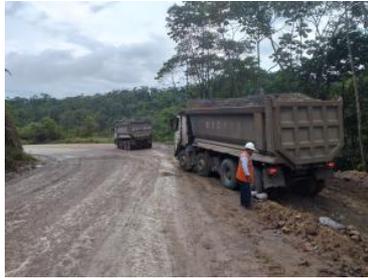
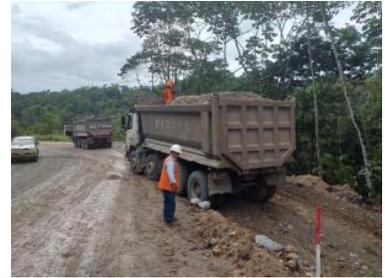
4

Actividades:
 Visita de seguimiento en campo: Transporte de material de relleno

CDescripcion _____:
 En la progresiva Km. 31+945 se realiza el transporte de material de relleno desde la cantera Michollo

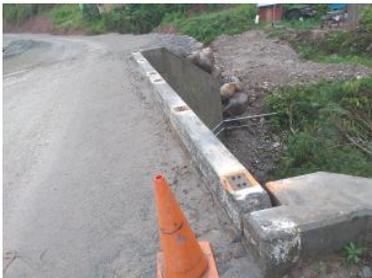
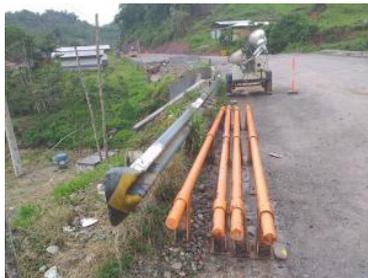
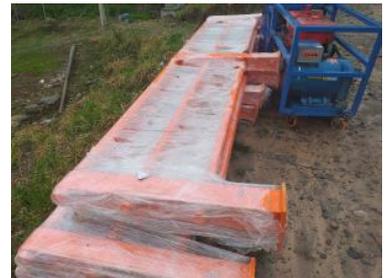
5

Actividades:
 Visita de seguimiento en campo: Remoción de barandas existentes y suministro de barandas nuevas.

CDescripcion _____:
 En la progresiva Km. 56+697 se realiza la remoción de barandas metálicas existentes y el suministro de barandas metálicas existentes.

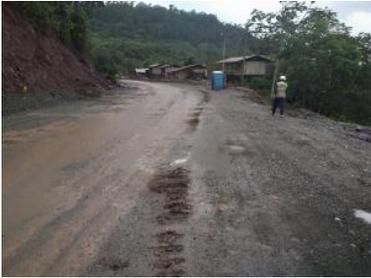
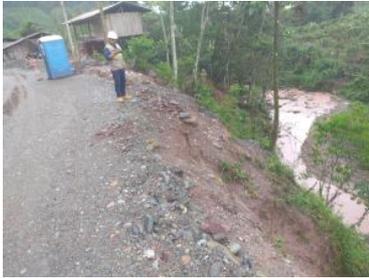
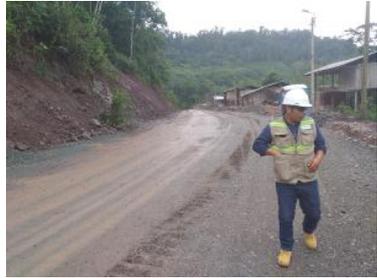
6

Actividades:
Visita de verificación de trabajos realizados en las zonas inestables

CDescripcion_____:
En las progresivas Km. 56+360 a la 56+410 se verifica junto con la supervisión que se ha realizado trabajos de mejoramiento de suelos en la zona inestable donde presenta erosión por parte del rio, ocasionando problemas al talud inferior de la vialidad.
