BITACORA ELECTRÓNICA DE OBRA

Confirma Bitacora: Si	Nro Informe: 200	Fecha Informe: 26-09-2019	Nombre De La Obra: Carretera Juanjui-Tocache, tramo Pizana - La Polvora - Pizarron - Perlamayo - Campanilla	Personal Encargado: BORIS WALTER AYLLÓN CARCELÉN
---------------------------------	----------------------------	-------------------------------------	---	--

PANEL FOTOGRAFICO

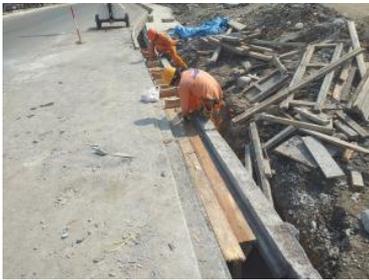
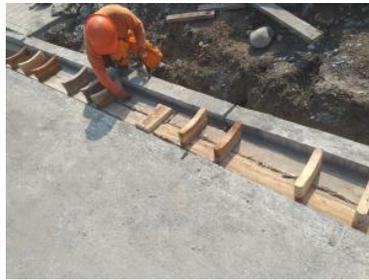
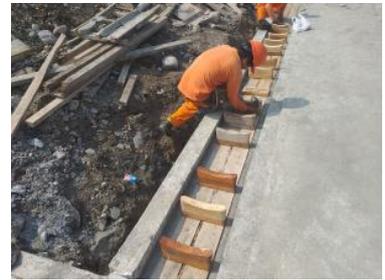
1

Visita de seguimiento en campo: Construcción de cunetas rectangulares

En la progresiva KM. 37+000 se realiza la colocación del encofrado de madera para la construcción de las tapas fijas de las cunetas rectangulares.

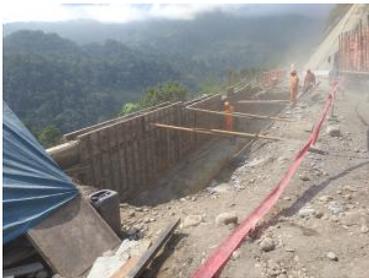
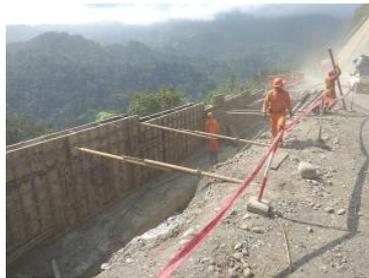
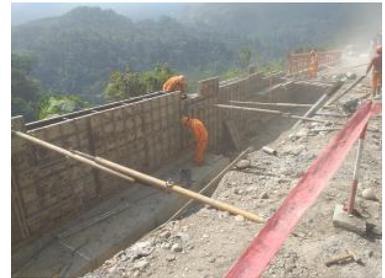
2

Visita de seguimiento en campo: Encofrado de muros de contención.

En la progresiva Km. 44+780 se realiza el encofrado metálico para la construcción de muros

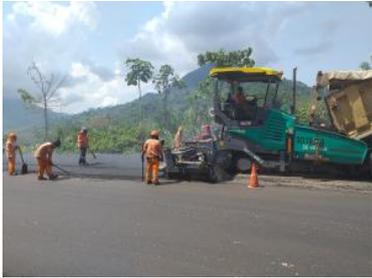
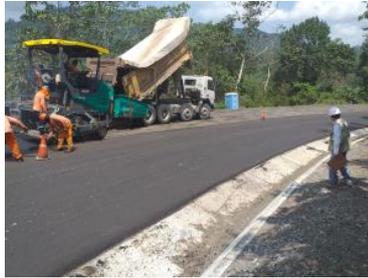
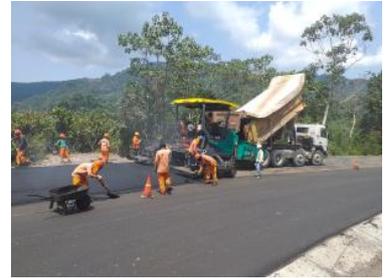
3

Actividades:
 Visita de seguimiento en campo: Asfaltado en caliente en tramo III

CDescripcion _____:
 En la progresiva KM. 63+420 a 63+935 se realiza el asfaltado en caliente de la primera capa, en el margen izquierdo de la vía.

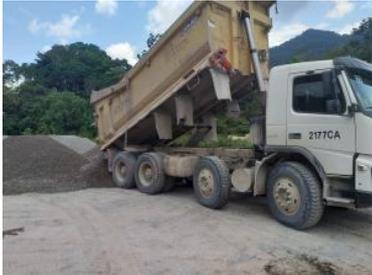
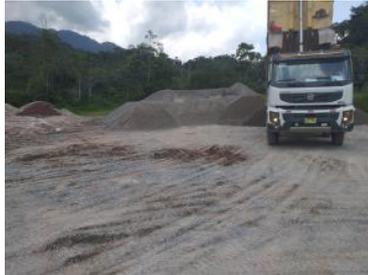
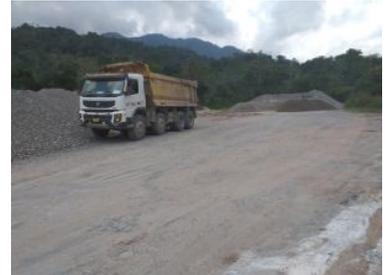
4

Actividades:
 Visita de seguimiento en campo: transporte desde la cantera Mashuyacu (km. 86+540) a la DME del KM. 60+000

CDescripcion _____:
 En la progresiva KM. 60+000 se ubica el DME donde se realiza el acopio del transporte de material de base desde la cantera mashuyacu (km. 86+540)

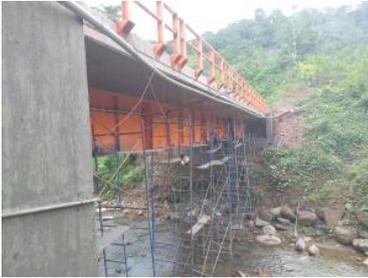
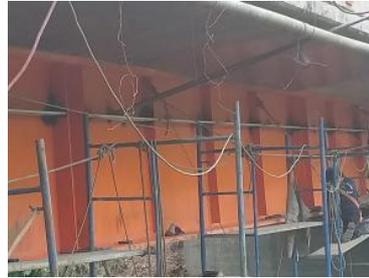
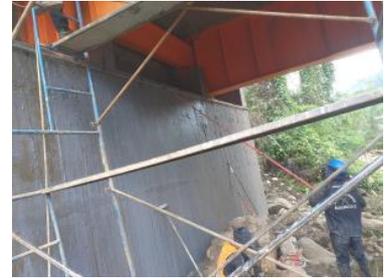
5

Visita de seguimiento en campo: Mantenimiento en el puente Shumamza

En la progresiva KM. 60+180 se ubica el puente Shumanza donde se esta realizando mantenimiento en la parte inferior del puente, especificamente se está soldando unos atiezos (rigidizadores) en el alma de las vigas longitudinales del puente y se esta tratando los estribos del puente con pintura antibacterial.

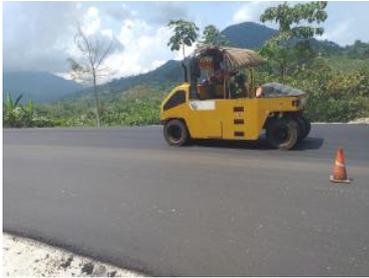
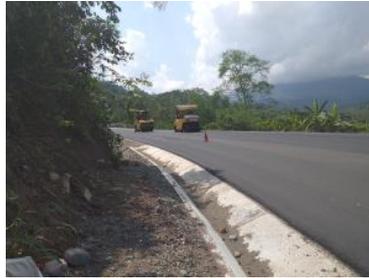
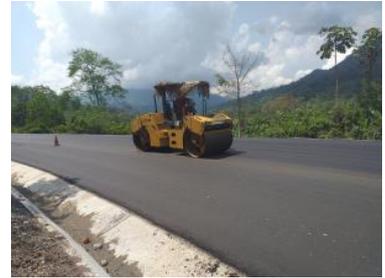
6

Actividades:
 Visita de seguimiento en campo: Compactación de pavimento de asfalto

CDescripcion_____:
 En la progresiva 63+600 a la 63+935 se realiza la compactación del pavimento asfáltico en el margen izquierdo de la vía.

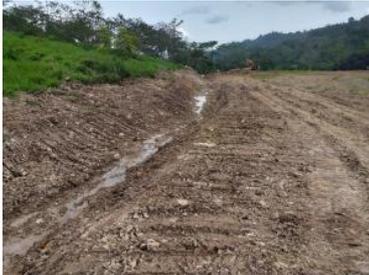
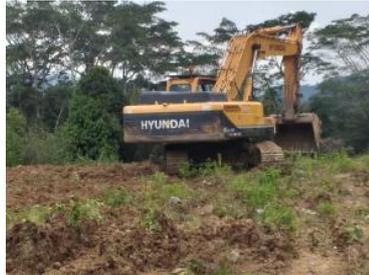
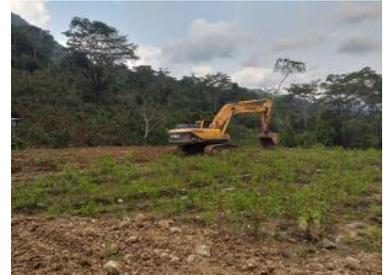
7

Actividades:
 Visita de seguimiento en campo: trabajos de canalización, mejoramiento de terreno en DME KM. 60+160

CDescripcion_____:
 En la progresiva del KM. 60+160 se ubica el DME donde se realiza los trabajos de canalización, mejoramiento del terreno para su entrega.

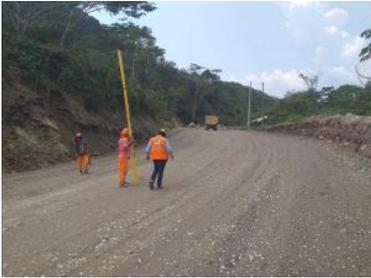
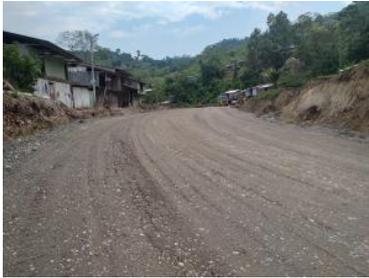
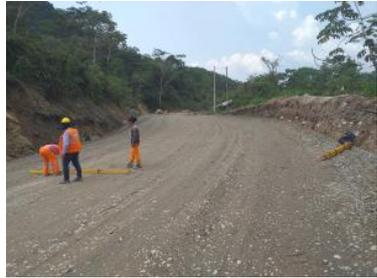
8

Actividades:
Visita de seguimiento en campo : levantamiento topográfico de nivel base

CDescripcion_____:
En la progresiva KM. 57+090 se realiza el levantamiento topográfico donde se construye la base granular.
