BITACORA ELECTRÓNICA DE OBRA

Confir ma Bitaco ra: Si	Nro Inform e: 200	Fecha Informe: 25-09-2019	Nombre De La Obra: Construccion y Mejoramiento de la Carretera llave- Mazocruz	Personal Encargado: CUTIPA MONZON NESTOR ARNULFO
---	-------------------------------------	-------------------------------------	--	---

REPORTE DEL 25 DE SETIEMBRE DEL 2019
VISITA DE INSPECCIÓN DE ESP. DEL PVN

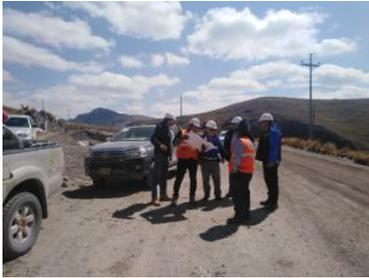
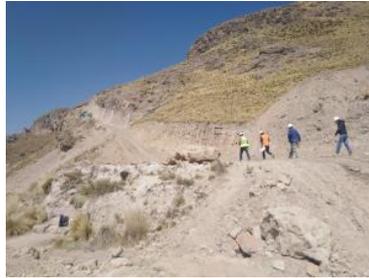
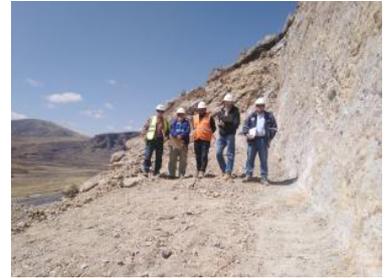
1

CDescripcion_____:
VISITA DE INSPECCIÓN DESDE LA PROGRESIVA KM 43+800 INICIO DE LA VARIANTE PASPA, ING PVN, CONTRATISTA Y SUPERVISIÓN

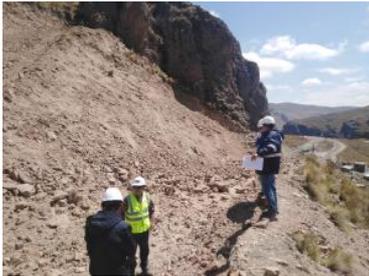
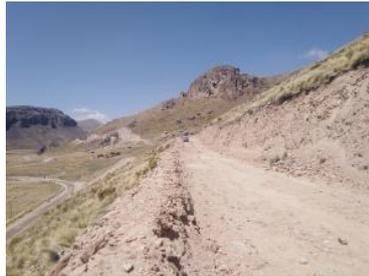
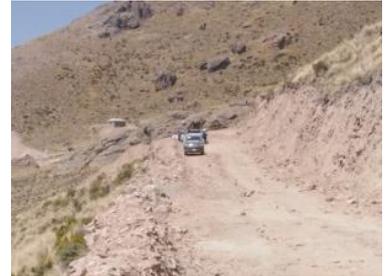
2

CDescripcion_____:
ROCA FIJA KM 40+210, SE VERIFICA EL MATERIAL DE CORTE PARA SU RE CLASIFICACIÓN EN CONTRASTE CON EL EXPEDIENTE TÉCNICO

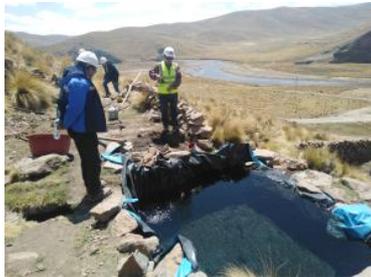
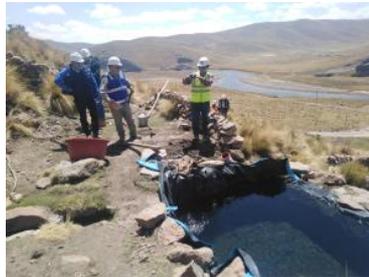
3

CDescripcion_____:
 VERIFICACIÓN DEL ADICIONAL DE OJO DE AGUA Y PISCIGRANJA

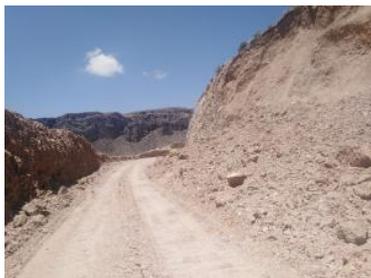
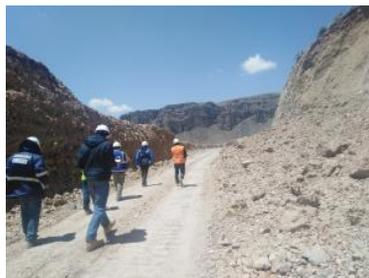
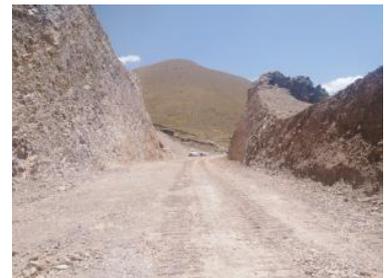
4

CDescripcion_____:
 UBICACIÓN KM 44+740 DERRUMBE, SE CONTINUA CON LA VERIFICACIÓN DE LA CLASIFICACIÓN DE MATERIAL DE CORTE EN CONTRASTE CON EL EXPEDIENTE TÉCNICO

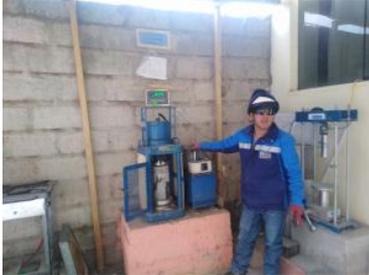
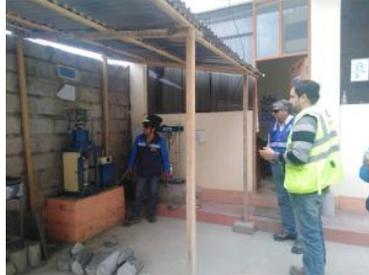
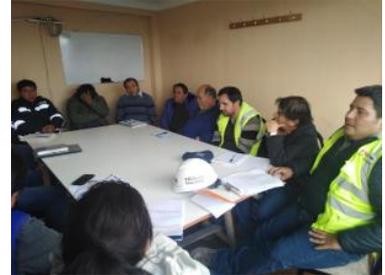
5

EL ING. LUIS BRAVO ESP. EN PUENTES Y ESTRUCTURAS HIDRÁULICAS DEL PVN, VERIFICANDO LA ROTURA DE BRIQUETAS DE ELEMENTOS ESTRUCTURALES DE PUENTE UNTAVE Y ALCANTARILLAS EN EL LABORATORIO DE SUELOS Y PAVIMENTOS DE LA SUPERVISIÓN HOB CONSULTORES.
REUNIÓN DE COORDINACIÓN ENTRE LOS ING. ESP. DEL CONTRATISTA, SUPERVISIÓN Y PVN
