## BITACORA ELECTRÓNICA DE OBRA

### REGISTRO DE LA BITACORA Y FOTO DEL CUADERNO DE OBRA

<b>Confirma Bitacora:</b> Si	<b>Nro Informe:</b> 207	<b>Fecha Informe:</b> 04-10-2019	<b>Nombre De La Obra:</b> Construcción y Mejoramiento de la Carretera Ilave-Mazocruz	<b>Personal Encargado:</b> CUTIPA MONZON NESTOR ARNULFO
---------------------------------	----------------------------	-------------------------------------	---	---

REPORTE DEL 04 DE OCTUBRE DEL 2019

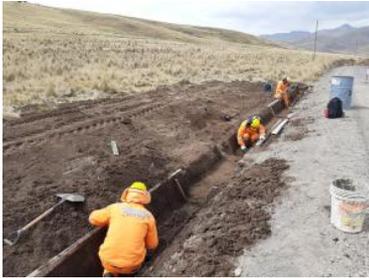
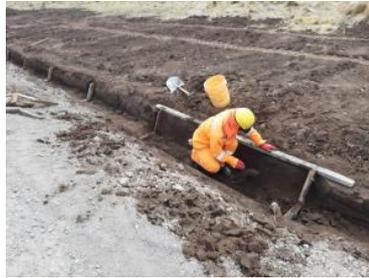
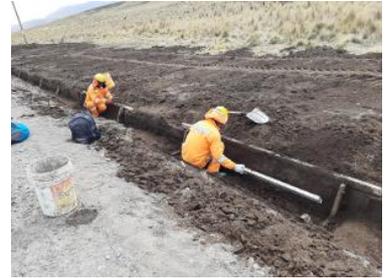
1

**Actividades:**  
 CUNETA TIPO II

**CDescripcion\_\_\_\_\_:**  
 UBICADO EN LA PROGRESIVA KM 32+190, MOVIMIENTO DE TIERRAS Y ENCOFRADO CON CERCHAS METÁLICAS

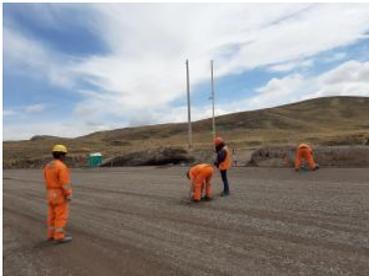
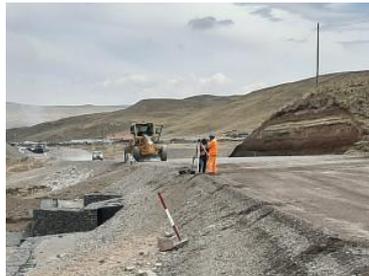
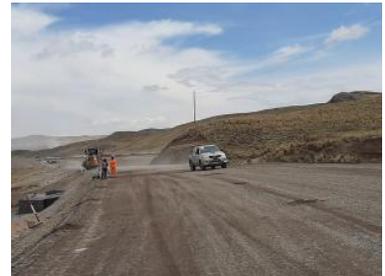
2

**Actividades:**  
 TOPOGRAFÍA

**CDescripcion\_\_\_\_\_:**  
 PLANTILLADO UBICADO EN LA PROGRESIVA KM 36+780

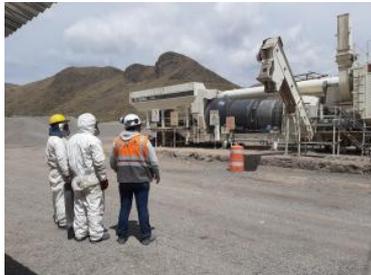
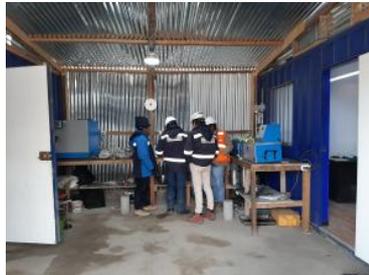
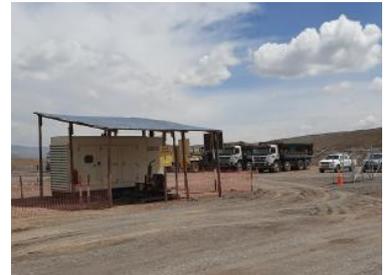
3

**Actividades:**  
 PLANTA DE ASFALTO

**CDescripcion\_\_\_\_\_:**  
 UBICADO EN LA PROGRESIVA KM 39+900

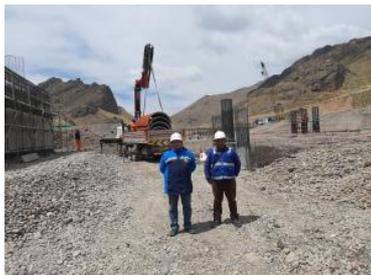
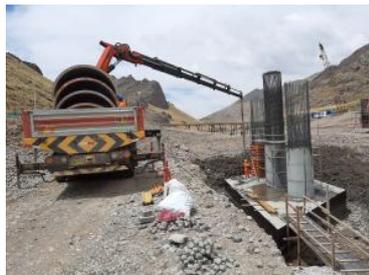
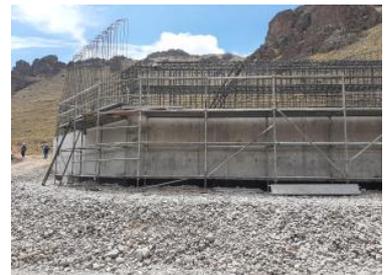
4

**Actividades:**  
 PUENTE UNTAVE (L=90.00 M)

**CDescripcion\_\_\_\_\_:**  
 UBICADO EN LA PROGRESIVA KM 40+050 VERIFICACIÓN DEL ESPECIALISTA EN PUENTES DE LA SUPERVISIÓN ING. LUIS CABRERA

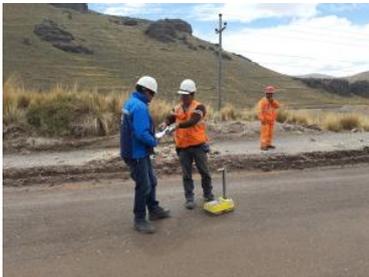
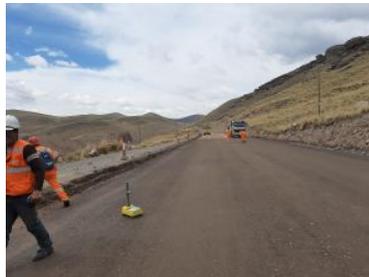
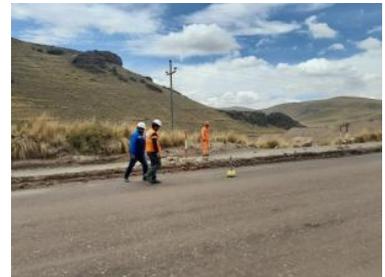
5

**Actividades:**  
 DENSIMETRO NUCLEAR

**CDescripcion\_\_\_\_\_:**  
 VERIFICACIÓN DEL GRADO DE COMPACTACIÓN UBICADO EN LA PROGRESIVA KM 42+040

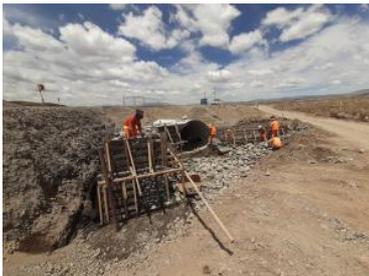
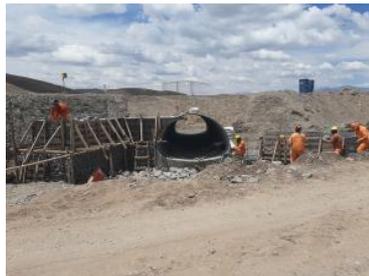
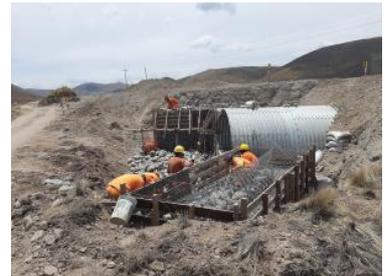
6

**Actividades:**  
 DRENAJE

**CDescripcion\_\_\_\_\_:**  
 ALCANTARILLA TIPO ABOVEDADA UBICADO EN LA PROGRESIVA KM 53+326, RELLENO ESTRUCTURAL Y GAVIONES TIPO CAJÓN ENTRADA Y SALIDA

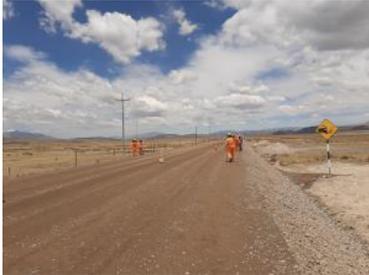
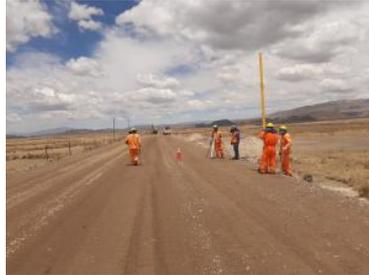
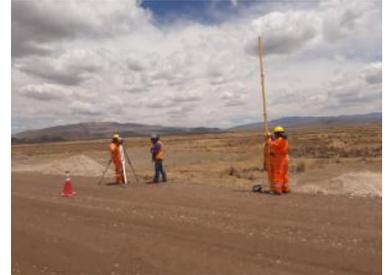
7

**Actividades:**  
 TOPOGRAFÍA

**CDescripcion\_\_\_\_\_:**  
 PLANTILLADO UBICADO EN LA PROGRESIVA KM 54+780 SUBBASE

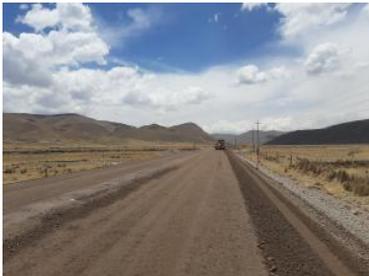
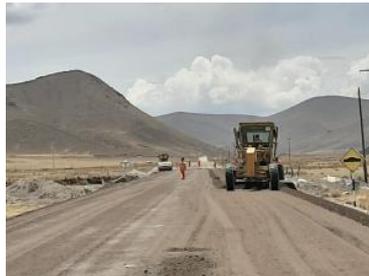
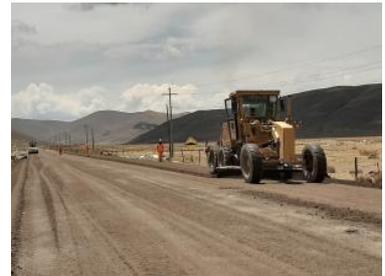
8

**Actividades:**  
 SUB BASE

**CDescripcion\_\_\_\_\_:**  
 EXTENDIDO Y CONFORMADO DE MATERIAL PARA SUB BASE GRANULAR UBICADO EN LA PROGRESIVA KM 55+500

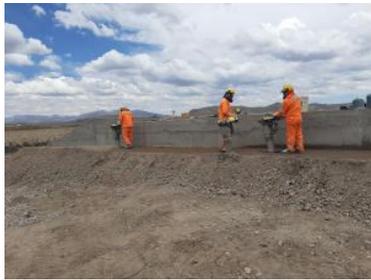
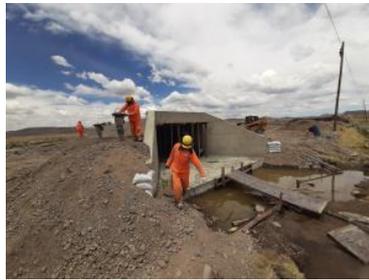
9

**Actividades:**  
DRENAJE

**CDescripcion\_\_\_\_\_:**  
ALCANTARILLA TIPO MCA DE 3 X2 M DE SECCIÓN UBICADO EN LA PROGRESIVA KM 60+462, RELLENO ESTRUCTURAL.

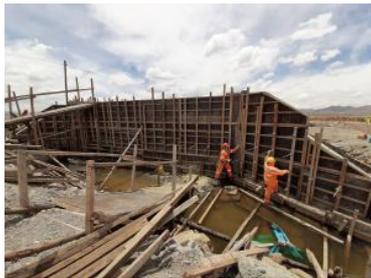
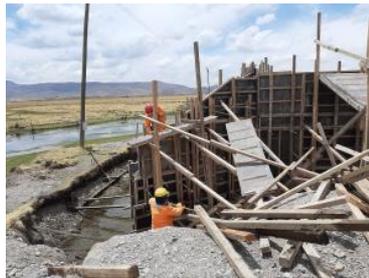
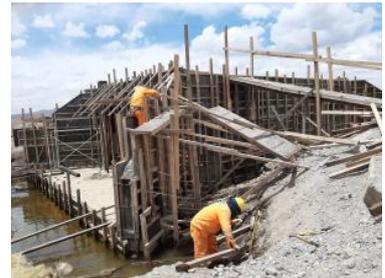
10

**Actividades:**  
DRENAJE

**CDescripcion\_\_\_\_\_:**  
ALCANTARILLA TIPO MCA DE 3 X 3 M DE SECCIÓN UBICADO EN LA PROGRESIVA KM 60+533, ENCOFRADO DE MUROS DE ELEVACIÓN Y ALEROS

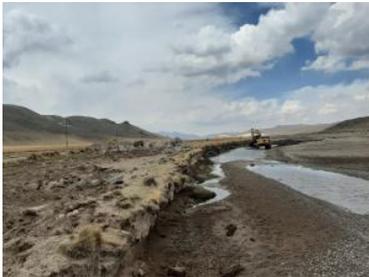
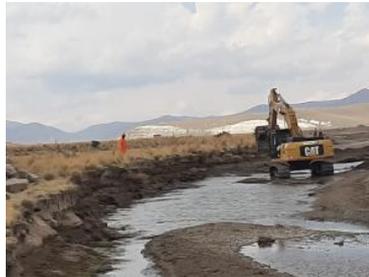
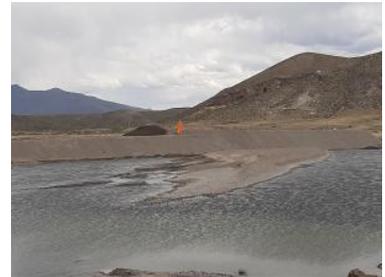
11

**Actividades:**  
DEFENSA RIBEREÑA

**CDescripcion\_\_\_\_\_:**  
ENROCADO PARA DEFENSA RIBEREÑA

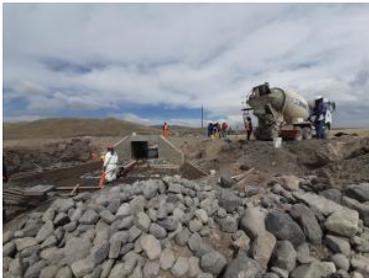
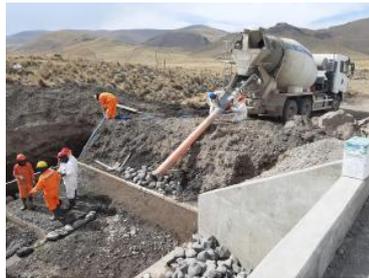
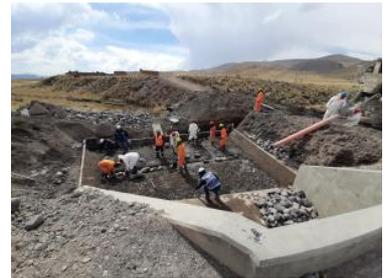
12

**Actividades:**  
EMBOQUILLADO

**CDescripcion\_\_\_\_\_:**  
DE LA ALCANTARILLA TMC DE 3X2 M DE SECCIÓN UBICADO EN LA PROGRESIVA  
KM 53+819 CONCRETO F´C = 175kcm2
