## BITACORA ELECTRÓNICA DE OBRA

### REGISTRO DE LA BITACORA Y FOTO DEL CUADERNO DE OBRA

<b>Confirma Bitacora:</b> Si	<b>Nro Informe:</b> 212	<b>Fecha Informe:</b> 12-10-2019	<b>Nombre De La Obra:</b> Construcción y Mejoramiento de la Carretera Ilave-Mazocruz	<b>Personal Encargado:</b> CUTIPA MONZON NESTOR ARNULFO
---------------------------------	----------------------------	-------------------------------------	---	---

REPORTE DEL 12 DE OCTUBRE DEL 2019

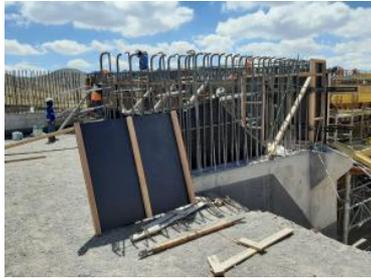
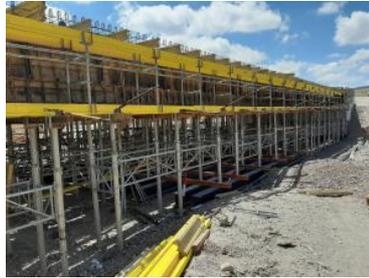
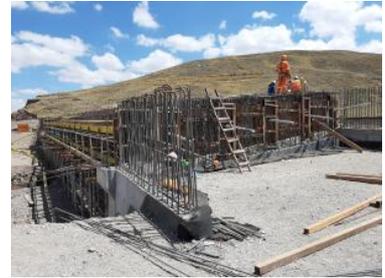
**Actividades:**  
 PUENTE LLINQUI (L=36.30 M)

**CDescripcion** \_\_\_\_\_ :  
 UBICADO EN LA PROGRESIVA KM 33+760, CONTINÚAN CON EL HABILITADO Y ARMADO DE ACERO DE REFUERZO EN LAS VIGAS PRINCIPALES POSTENSADAS ASÍ COMO EL COLOCADO DE LOS DIEZ APOYOS DE NEOPRENO

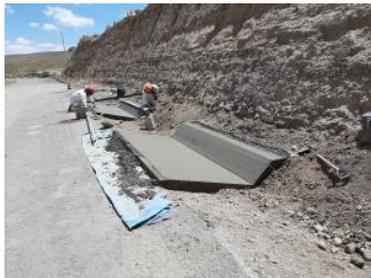
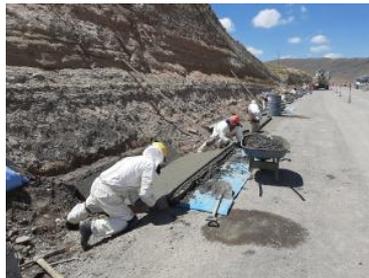
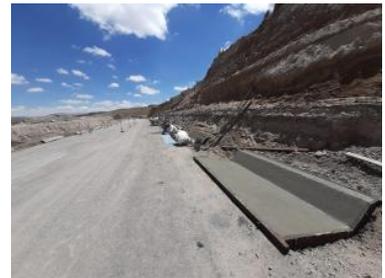
**Actividades:**  
 CUNETETA TIPO I

**CDescripcion** \_\_\_\_\_ :  
 UBICADO EN LA PROGRESIVA KM 36+840, VACIADO SEGÚN PROYECTO EN EL TRAMO KM 36+750 HASTA EL KM 36+940 EN 190 ML

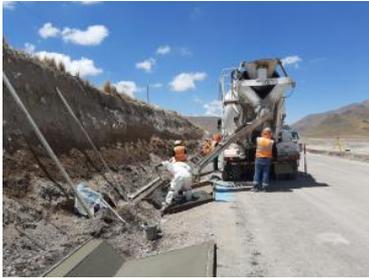
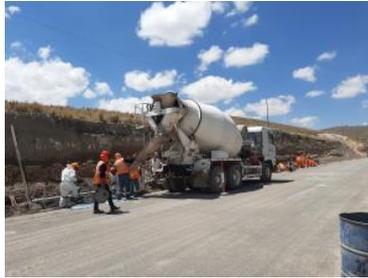
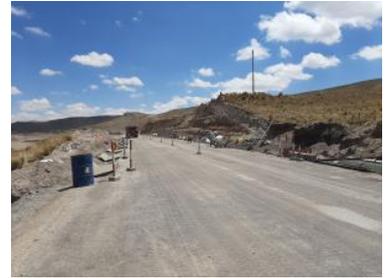
**Actividades:**  
 CUNETETA TIPO I

UBICADO EN LA PROGRESIVA KM 36+860, VACIADO SEGÚN PROYECTO EN EL TRAMO KM 36+750 HASTA EL KM 36+940 EN 190 ML

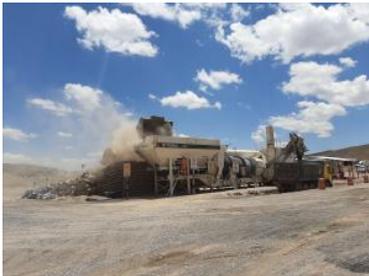
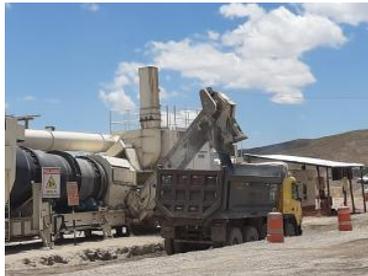
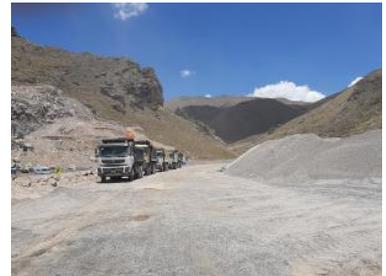
**Actividades:**  
 PLANTA DE PRODUCCIÓN DE ASFALTO EN CALIENTE

EL DÍA DE AYER VIERNES NO SE TRABAJÓ CON EL ASFALTADO POR PROBLEMAS CON EL AGREGADO EN PLANTA.

VERIFICACIÓN DEL PROCESO DE PRODUCCIÓN DE MAC

SE RECOMIENDA EVITAR EN LO POSIBLE PARAR LA PRODUCCIÓN DE LA PLANTA DE MAC, YA QUE NO SE DISPONE DE MUCHO TIEMPO EN LO QUE QUEDA DEL AÑO Y SE APROXIMA LA ÉPOCA DE LLUVIAS QUE DIFICULTARÁ LOS TRABAJOS.

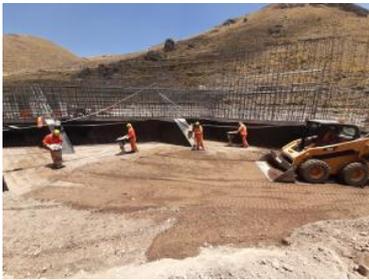
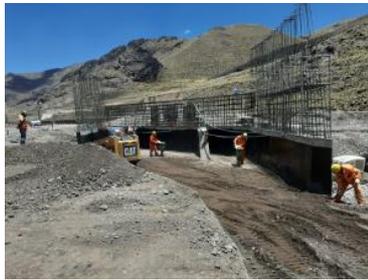
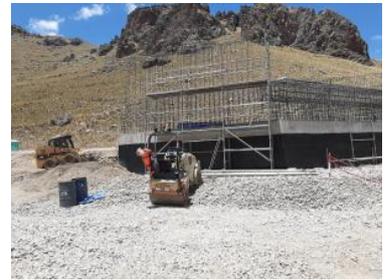
**Actividades:**  
 PUENTE UNTAVE (L=90.00 M)

**CDescripcion\_\_\_\_\_:**  
 UBICADO EN LA PROGRESIVA KM 40+050, COMPACTACIÓN DE RELLENO ESTRUCTURAL EN EL ESTRIBO DERECHO DEL PUENTE

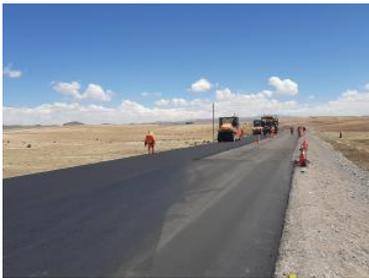
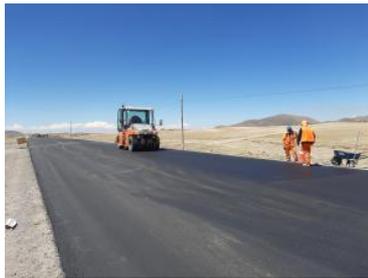
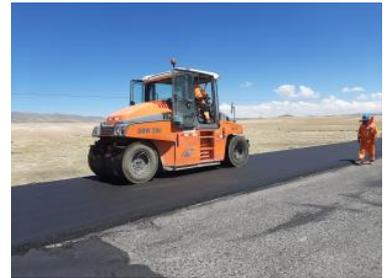
**Actividades:**  
 COLOCADO DE ASFALTO

**CDescripcion\_\_\_\_\_:**  
 COLOCADO Y COMPACTADO DE MEZCLA DE ASFALTO EN CALIENTE EN LA PROGRESIVA KM 5+050
