BITACORA ELECTRÓNICA DE OBRA

Confirma Bitacora: Si	Nro Informe: 208	Fecha Informe: 22-10-2019	Nombre De La Obra: Carretera Moquegua - Omate - Arequipa Tramo: Il km. 35 al km. 153.50	Personal Encargado: LUZMILA GUERRA MOTTA	
Foto Bitacora:	Foto Bitacora 2:	Foto Bitacora 3:	Foto Bitacora 4:	Foto Bitacora 5:	Foto Bitacora 6:

Inspección visual de actividades de construcción de obra.

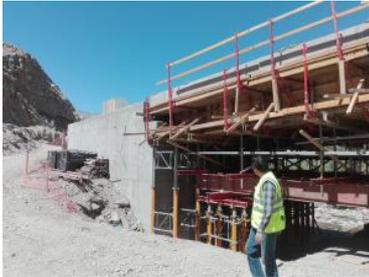
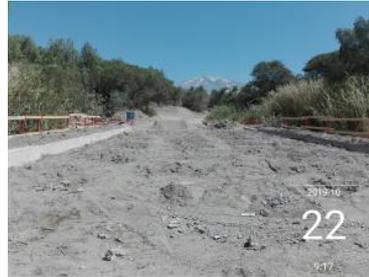
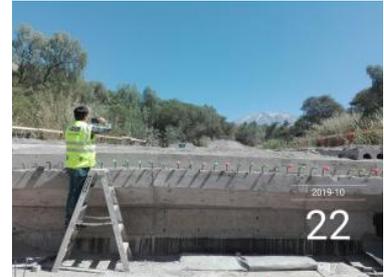
Del proceso de curado de concreto en la superestructura (losa, vigas y veredas) en el puente Moro Moro, las arroceras construidas para dicho efecto se encontraban secas, no habiendo personal en la zona que pudiera humedecerlas. Hecho que se ha puesto de conocimiento a la supervisión de obra. Es preciso indicar que el llenado de concreto en esta estructura se realizó el 19.10.2019

El curado de concreto en la superestructura (losa, vigas y veredas) se realiza mediante extendido de arena fina (arroceras) sobre los elementos mencionados, sin embargo, estas no estarían adecuadamente humedecidas (mojadas), ya que se aprecia la arena seca. El llenado de concreto en esta estructura se realizó el 19.10.2019.

Es preciso mencionar que en el área de trabajo no se encontraba personal de obra alguno, que pudiera humedecer las arroceras descritas.

Se sugiere que a través de la Supervisión de obra - CVSA, pudiera disponer el humedecimiento permanente de las arroceras construidas en el Puente Moro Moro para su adecuado curado teniendo en cuenta que el vertido de concreto se realizó el día sábado 19.10.2019, a fin de lograr las resistencias de diseño.

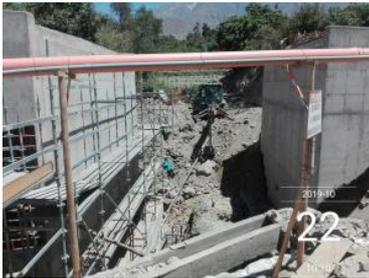
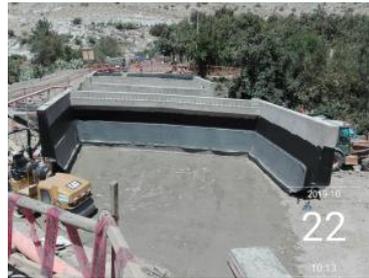
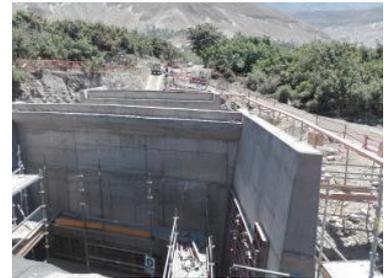
Se aprecian actividades de relleno estructural en estribo izquierdo, el proceso de compactado se realiza con el apoyo de un rodillo compactador y material seleccionado.

Área de trabajo debidamente señalizada y diferenciada respecto a las áreas de circulación vehicular y peatonal.

Se realiza limpieza de cauce de rio con la finalidad de realizar la estructura que soportara el falso puente.

Se toma conocimiento que el proceso de relleno compactado se realiza en capas de 20 cm.
