BITACORA ELECTRÓNICA DE OBRA

Confirma Bitacora: Si	Nro Informe: 213	Fecha Informe: 14-10-2019	Nombre De La Obra: Construcción y Mejoramiento de la Carretera Ilave-Mazocruz	Personal Encargado: CUTIPA MONZON NESTOR ARNULFO
---------------------------------	----------------------------	-------------------------------------	---	---

REPORTE DEL 14 DE OCTUBRE DEL 2019

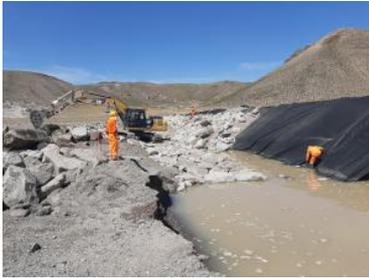
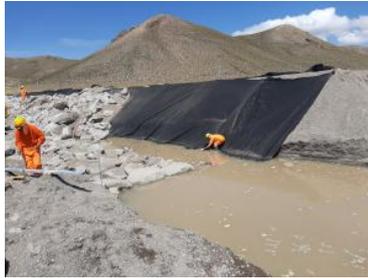
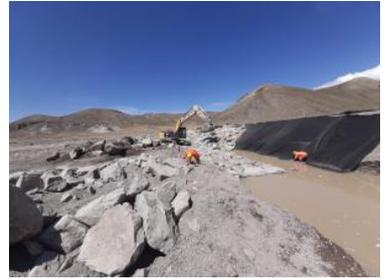
1

Actividades:
PEDRAPLÉN

CDescripcion:
COLOCADO DE GEOTEXTIL Y ENROCADO SEGÚN LOS PLANOS DEL PROYECTO UBICADO EN LA PROGRESIVA KM 60+620

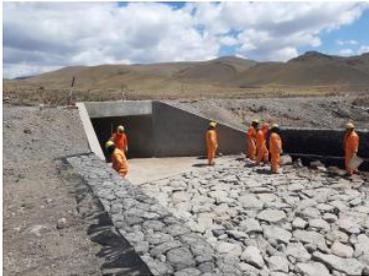
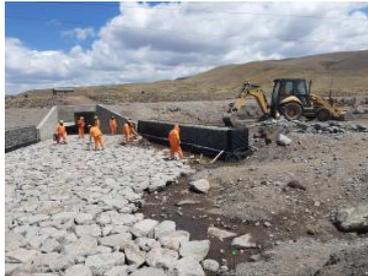
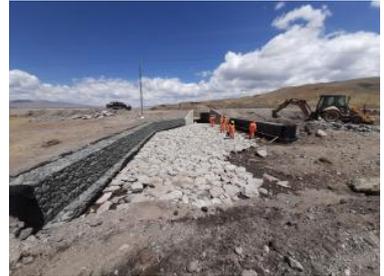
2

Actividades:
DRENAJE

CDescripcion:
ALCANTARILLA TIPO MCA UBICADO EN LA PROGRESIVA KM 53+819, GAVIONES TIPO CAJA EN LA SALIDA Y EMBOQUILLADO

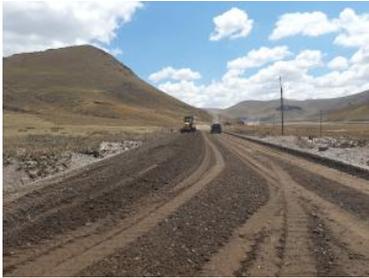
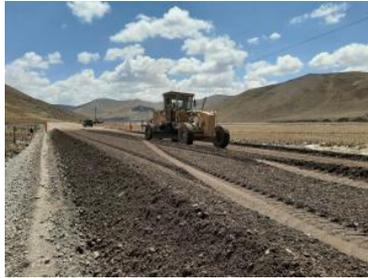
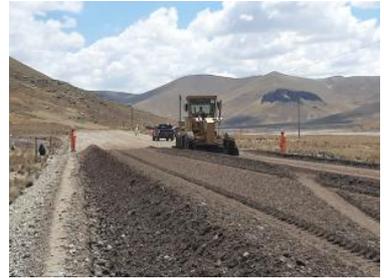
3

Actividades:
TERRAPLEN

CDescripcion_____:
RELLENO Y COMPACTADO DE RELLENO UBICADO EN LA PROGRESIVA KM 52+700

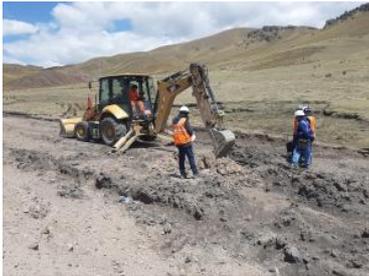
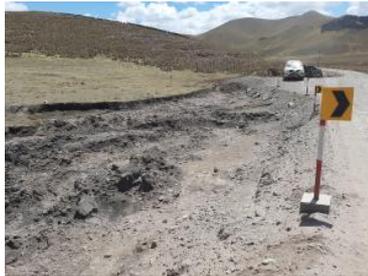
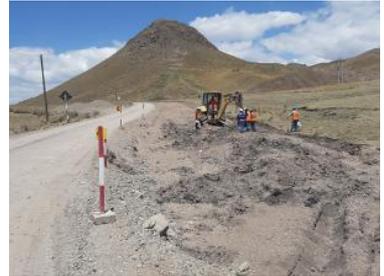
4

Actividades:
MEJORAMIENTO

CDescripcion_____:
CALICATAS PARA REALIZAR ENSAYOS DE LABORATORIO EN ZONAS DE MEJORAMIENTO, UBICADO EN LA PROGRESIVA KM 50+920

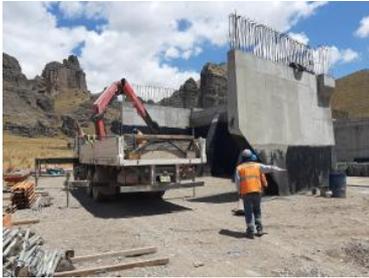
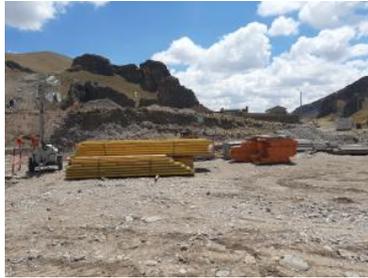
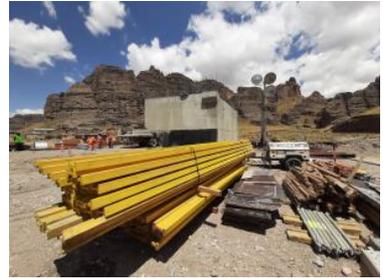
5

Actividades:
PUENTE CHILLIHUA (L=26.60 M)

CDescripcion_____:
UBICADO EN LA PROGRESIVA KM 46+929, PINTURA IMPERMEABILIZANTE Y ESTRUCTURA PARA EL FALSO PUENTE.

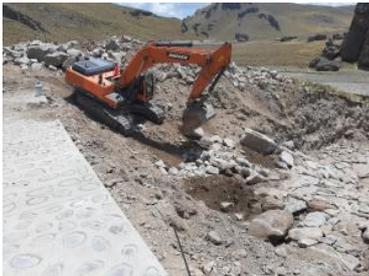
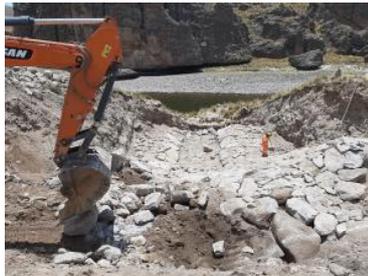
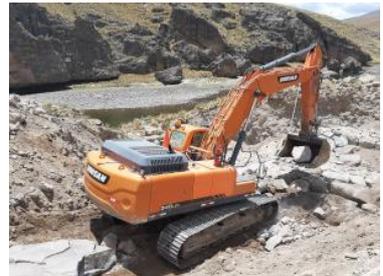
6

Actividades:
ENROCADO

CDescripcion_____:
ENCAUZAMIENTO CON ROCA ACOMODADA SALIDA DE ALCANTARILLA

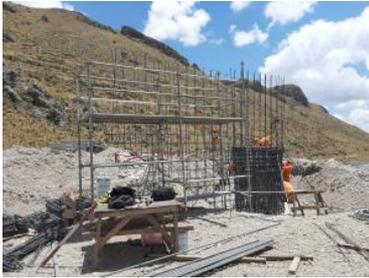
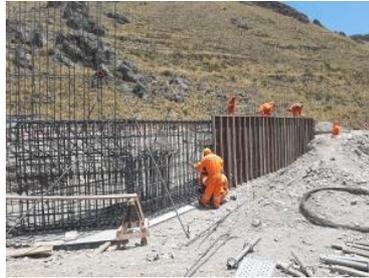
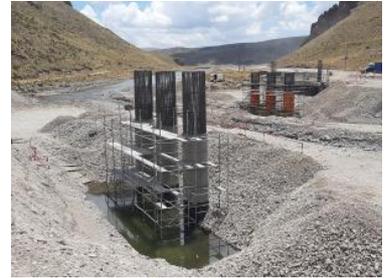
7

PUENTE UNTAVE (L=90.00 M)

UBICADO EN LA PROGRESIVA KM 40+050, HABILITADO Y ARMADO DE ACERO EN EL ESTRIBO IZQUIERDO DEL PUENTE

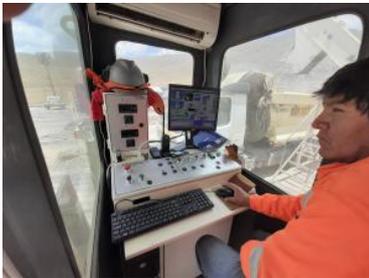
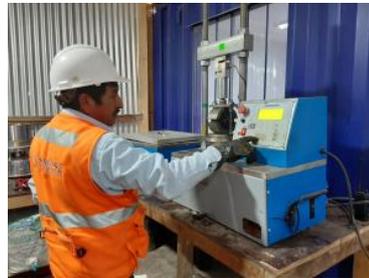
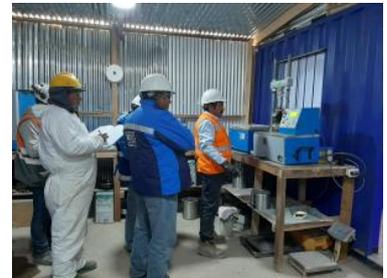
8

MEZCLA DE ASFALTO EN CALIENTE

CONTROL DE CALIDAD EN LABORATORIO DEL CONTRATISTA - ENSAYO MARSHALL

ING. GORKY LINARES ESPECIALISTA EN SUELOS Y PAVIMENTOS DE LA SUPERVISIÓN HOB CONSULTORES S.A.
