## BITACORA ELECTRÓNICA DE OBRA

### REGISTRO DE LA BITACORA Y FOTO DEL CUADERNO DE OBRA

<b>Confirma Bitacora:</b> Si	<b>Nro Informe:</b> 215	<b>Fecha Informe:</b> 16-10-2019	<b>Nombre De La Obra:</b> Construcción y Mejoramiento de la Carretera llave-Mazocruz	<b>Personal Encargado:</b> CUTIPA MONZON NESTOR ARNULFO
---------------------------------	----------------------------	-------------------------------------	---	---

REPORTE DEL 16 DE OCTUBRE DEL 2019

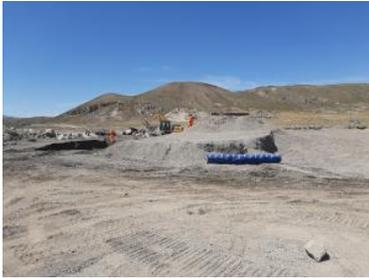
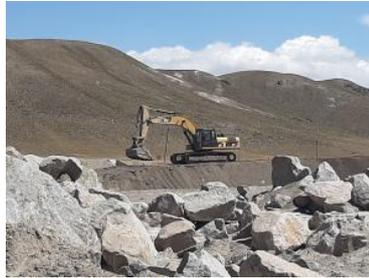
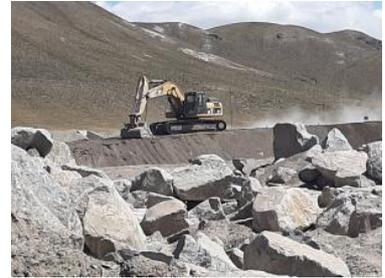
1

**Actividades:**  
DEFENSA RIBEREÑA

**CDescripcion\_\_\_\_\_:**  
EJECUCIÓN DE LA DEFENSA RIBEREÑA CON ENROCADO UBICADO EN LA PROGRESIVA KM 66+700

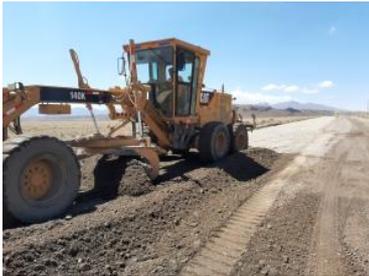
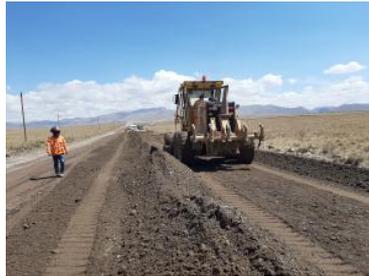
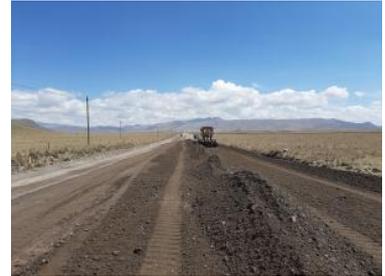
2

**Actividades:**  
TERRAPLÉN

**CDescripcion\_\_\_\_\_:**  
EXTENDIDO Y CONFORMADO DE MATERIAL PARA RELLENO UBICADO EN LA PROGRESIVA KM 64+000

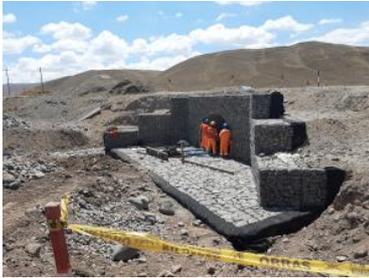
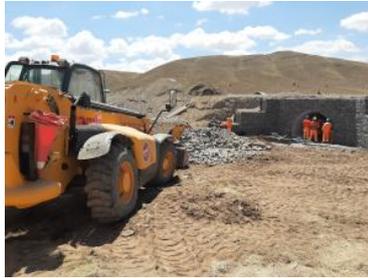
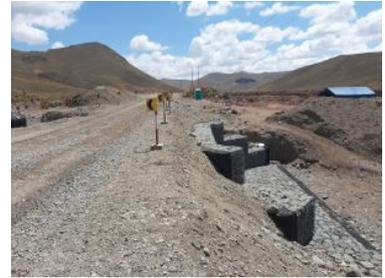
3

**Actividades:**  
DRENAJE

ALCANTARILLA TIPO ABOVEDADO UBICADO EN LA PROGRESIVA KM 53+325 DE SECCIÓN 3.12 X 2.06 M , ENTRADA Y SALIDA GAVIONES TIPO PAJA Y COLCHÓN CASI CONCLUIDO

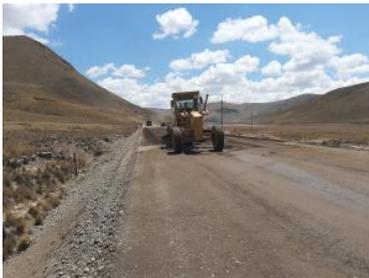
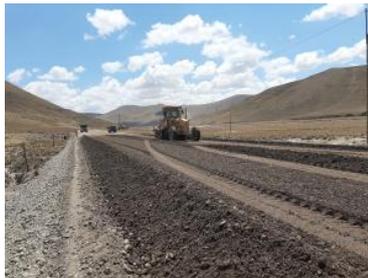
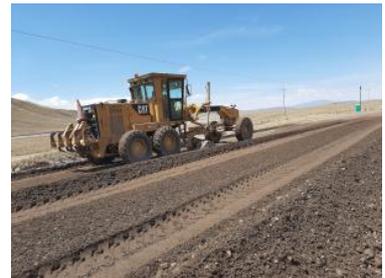
4

**Actividades:**  
TERRAPLÉN

EXTENDIDO Y COMPACTADO DE MATERIAL PARA TERRAPLÉN UBICADO EN LA PROGRESIVA KM 52+700

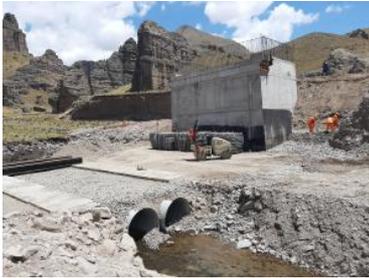
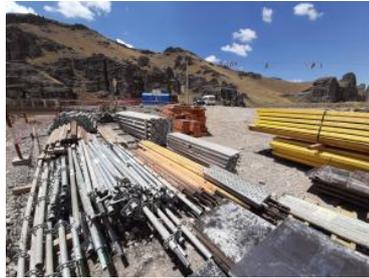
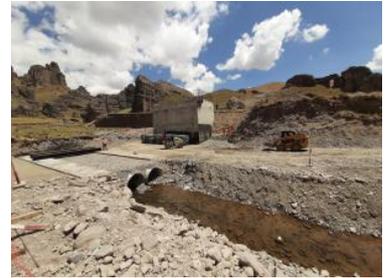
5

**Actividades:**  
 PUENTE CHILLIHUA (L=26.60 M)

**CDescripcion\_\_\_\_\_:**  
 UBICADO EN LA PROGRESIVA KM 46+929, SE TIENE MATERIAL ESTRUCTURAL PARA EL ARMADO DE FALSO PUENTE

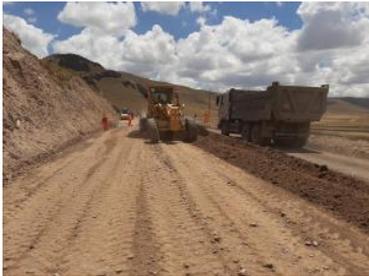
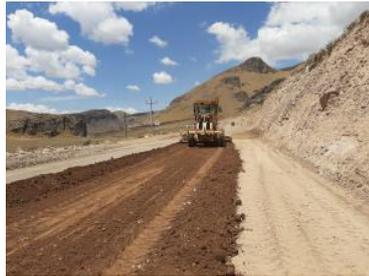
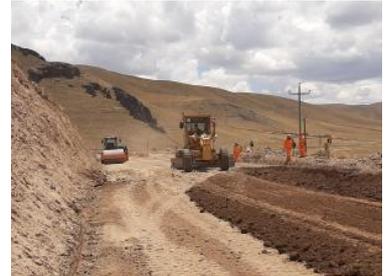
6

**Actividades:**  
 TERRAPLÉN

**CDescripcion\_\_\_\_\_:**  
 EXTENDIDO DE MATERIAL PARA RELLENO UBICADO EN LA PROGRESIVA KM 43+070

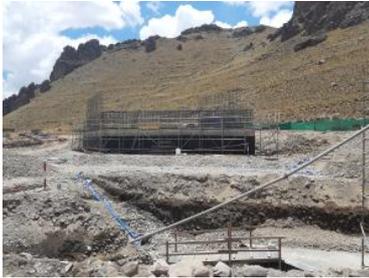
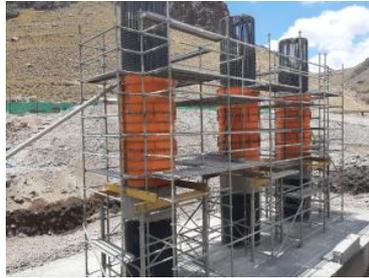
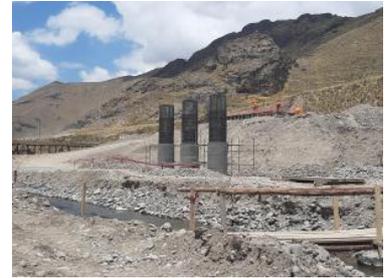
7

PUENTE UNTAVE (L=90.00 M)

PUENTE DEL PROYECTO UBICADO EN LA PROGRESIVA KM 40+050, SE CONTINUA CON EL ENCOFRADO METÁLICO DE LOS PILARES CENTRALES

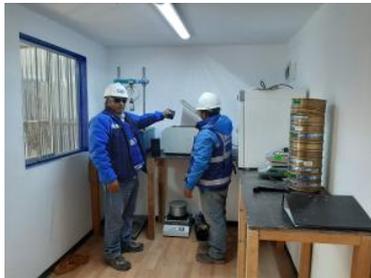
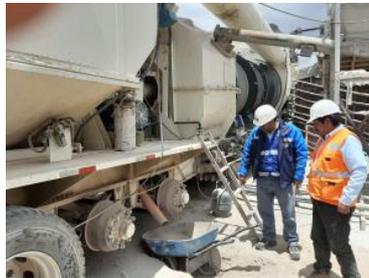
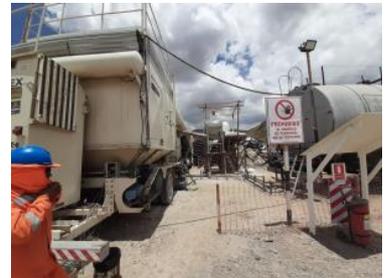
8

**Actividades:**  
 PLANTA DE PRODUCCIÓN DE MAC

**CDescripcion\_\_\_\_\_:**  
 BAÑO MARÍA Y ENSAYO MARSHALL CON EQUIPOS DE LA SUPERVISIÓN, VERIFICACIÓN DE RECOLECCIÓN DE MATERIAL FINO VIRTUD DE LA TEREX MAGNUM 140 Y FINALMENTE SUMINISTRO DE INSUMOS COMO CAL Y MATERIAL PETREO A LAS TOLVAS

EL RENDIMIENTO DE LA PLANTA DE PRODUCCIÓN DE MEZCLA ASFÁLTICA EN CALIENTE DE LA TEREX MAGNUM 140 A ESTA ALTURA SOBRE EL NIVEL DEL MAR ES DE 90 TN-HR, LO QUE IMPLICA APROXIMADAMENTE 21 CAMIONES DE VOLTEO (VOLQUETES) EN UN DÍA DE 7 HORAS DE TRABAJO POR LAS CONDICIONES DE TEMPERATURA, POR LO QUE SE RECOMIENDA AL CONTRATISTA MANTENGA EN LO POSIBLE ESTE RENDIMIENTO, YA QUE EN EL MES DE DICIEMBRE SE INCREMENTARA LOS DÍAS DE LLUVIA

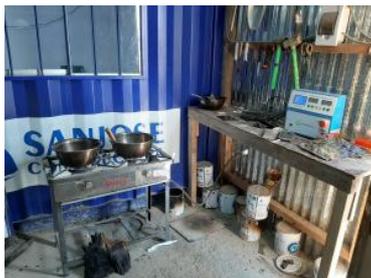
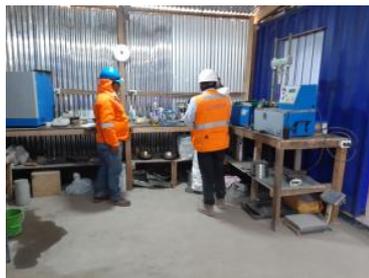
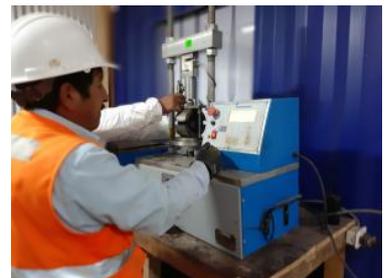
9

**Actividades:**  
 PLANTA DE PRODUCCIÓN DE ASFALTO EN CALIENTE

**CDescripcion\_\_\_\_\_:**  
 LABORATORIO DEL CONTRATISTA PARA EL CONTROL DE CALIDAD

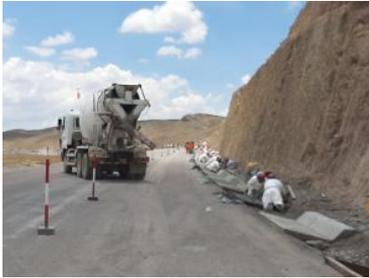
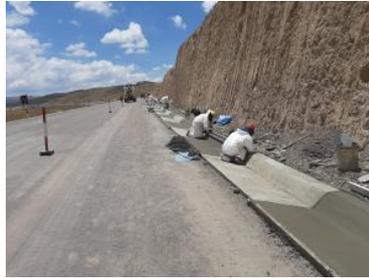
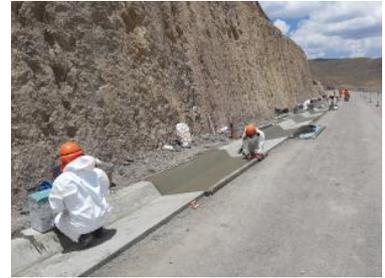
10

CUNETAS TIPO II

UBICADO EN LA PROGRESIVA KM 37 160, VACIADO DE CUNETAS TIPO II LADO IZQUIERDO CONCRETO F'C=210 KG/CM2 ENTRE LAS PROGRESIVAS KM 37+035 AL KM 37+180

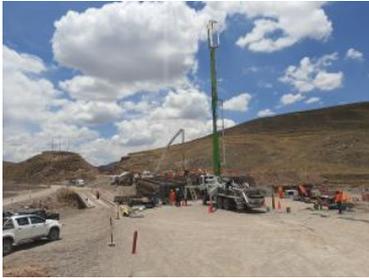
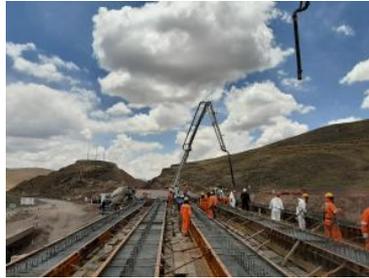
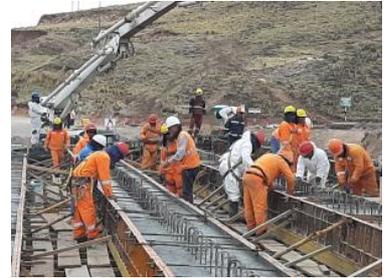
11

PARALELAMENTE SE VACIÓ CON CONCRETO F´C=350 KG/CM2 LAS VIGAS PRICIPALES (POSTENSADAS) Y VIGAS DIAFRAGMA DEL PUENTE LLINQUI, EN APROXIMADAMENTE 3.5 HORAS COMO SE HABÍA PREVISTO.

PUENTE LLINQUI (L=36.30 M)

UBICADO EN LA PROGRESIVA KM 33+760, VACIADO DE LAS CINCO VIGAS POSTENSADAS Y DOS VIGAS DIAFRAGMA CON DOS BOMBAS Y SIETE CAMIONES MIXER CONCRETO F'C=350 KG/CM2 APROXIMADAMENTE 150 M3

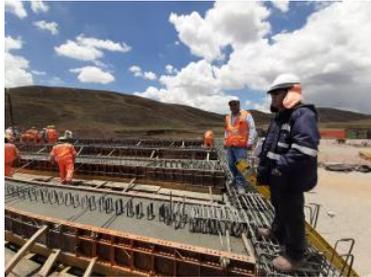
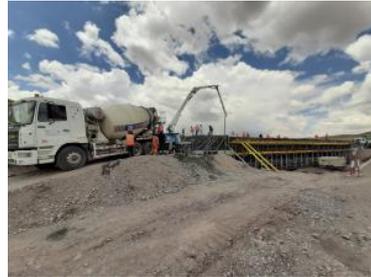
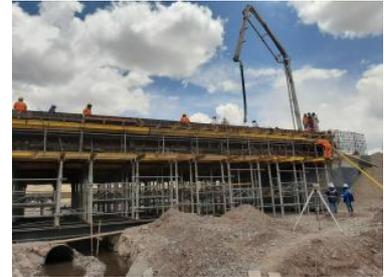
12

PUENTE LLINQUI (L=36.30 M)

UBICADO EN LA PROGRESIVA KM 33+760, SE TIENE LA PRESENCIA DEL ING. FREDY MARCA HUANCA ESPECIALISTA EN DRENAJE Y PUENTES ASÍ COMO EL ING. JORGE CARRASCO ESPECIALISTA EN CALIDAD AMBOS DEL CONTRATISTA SAN JOSÉ.

ADEMAS SE REALIZO EL CONTROL DE ASENTAMIENTOS DE LOS PIES DERECHOS DEL FALSO PUENTE CON NIVEL DE INGENIERO CADA METRO Y POR AMBOS LADOS.

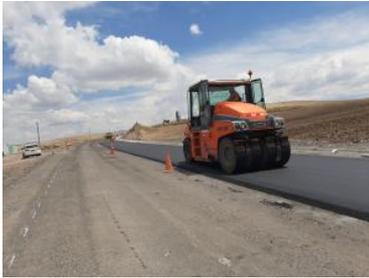
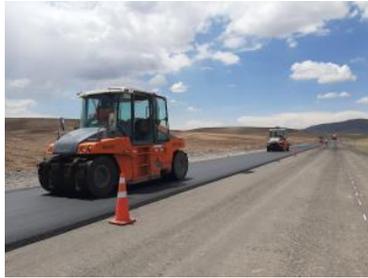
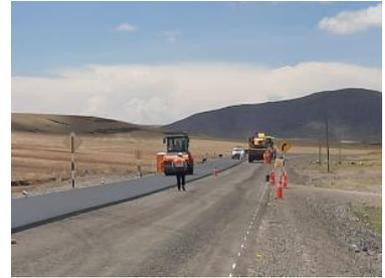
13

SE CONTINUA CON LA PRODUCCIÓN DE MAC ASI COMO EL ACARREO O TRANSPORTE LUEGO EL COLOCADO PARA FINALMENTE COMPACTAR (ACABADO) PERO EL RENDIMIENTO NO ES EL IDEAL YA QUE SE TIENE EN ESTOS DÍAS LLUVIAS EN LA ZONA DE TRABAJO.

**Actividades:**  
 PAVIMENTO DE CONCRETO ASFÁLTICO EN CALIENTE

**CDescripcion\_\_\_\_\_:**  
 COMPACTADO CON RODILLO NEUMÁTICO UBICADO EN LA PROGRESIVA KM 5+770

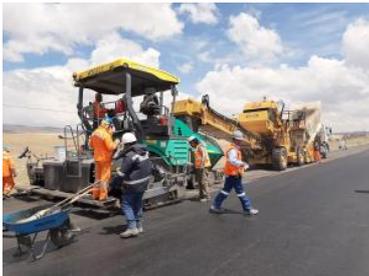
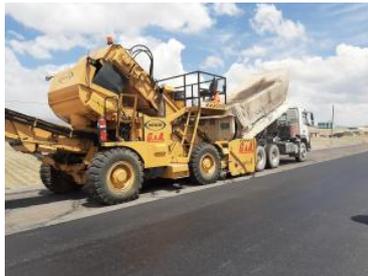
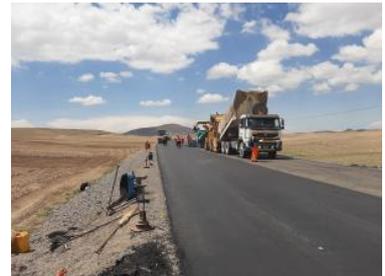
14

**Actividades:**  
 PAVIMENTO DE CONCRETO ASFÁLTICO EN CALIENTE

**CDescripcion\_\_\_\_\_:**  
 TREN DE ASFALTO EN CALIENTE UBICADO EN LA PROGRESIVA KM 5+400
