BITACORA ELECTRÓNICA DE OBRA

REGISTRO DE LA BITACORA Y FOTO DEL CUADERNO DE OBRA

Confirma Bitacora: Si	Nro Informe: 217	Fecha Informe: 18-10-2019	Nombre De La Obra: Construccion y Mejoramiento de la Carretera llave-Mazocruz	Personal Encargado: CUTIPA MONZON NESTOR ARNULFO
---------------------------------	----------------------------	-------------------------------------	---	---

REPORTE DEL 18 DE OCTUBRE DEL 2019

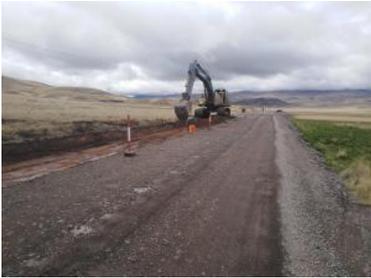
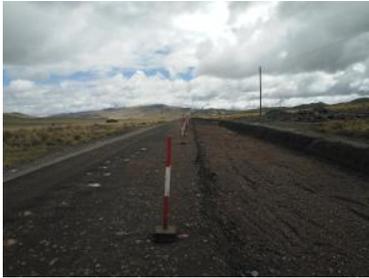
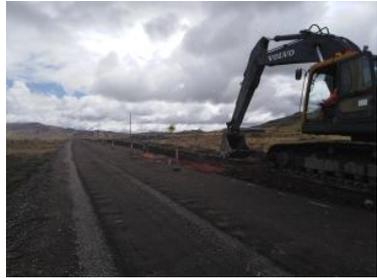
Actividades:
MEJORAMIENTO

CDescripcion_____:
EN LA PROGRESIVA KM 25+080 SE REALIZA EXCAVACIÓN PARA EL MEJORAMIENTO DE LA SUBRASANTE

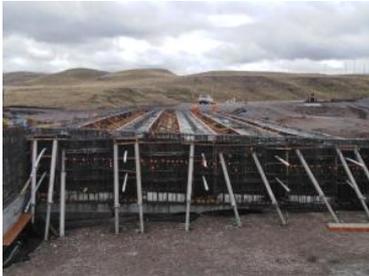
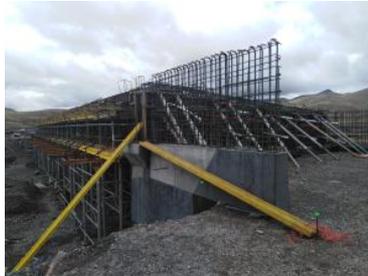
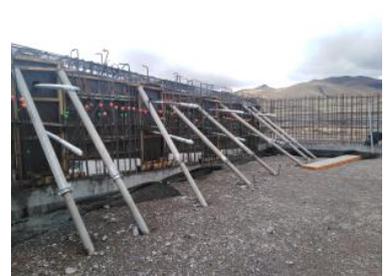
Actividades:
 PUENTE LLINQUI (L=36.30 M)

UBICADO EN LA PROGRESIVA KM 33+760, CURADO DEL CONCRETO Y EN ESPERA QUE EL CONCRETO LLEGUE AL 90% DE RESISTENCIA UNOS 320 KG/CM2 PARA REALIZAR EL TENSADO COMO INDICA LAS ESPECIFICACIONES TÉCNICAS DEL PROYECTO.

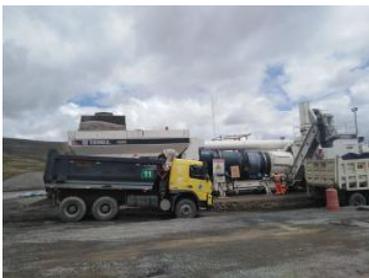
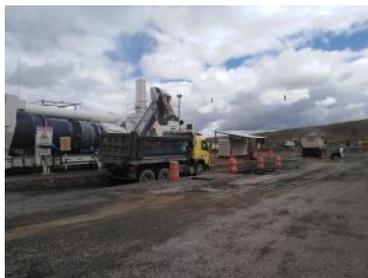
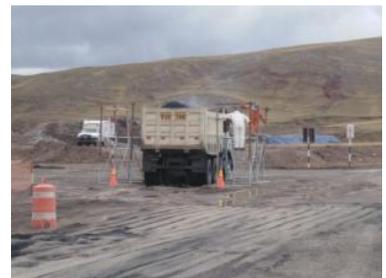
Actividades:
 PLANTA DE PRODUCCIÓN DE CONCRETO ASFÁLTICO EN CALIENTE

VERIFICACIÓN DE TODOS LOS PROCESOS

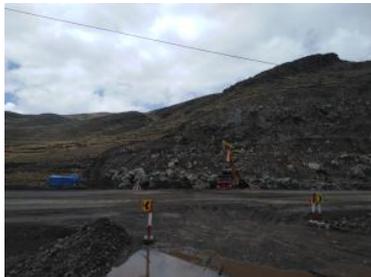
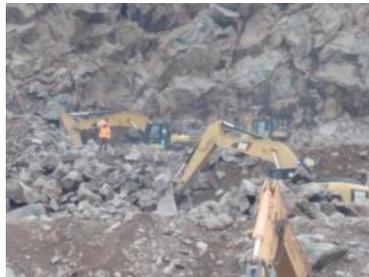
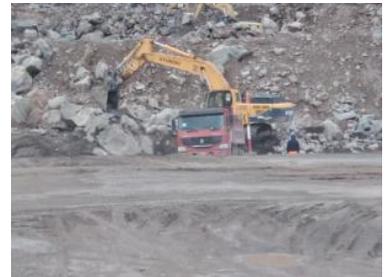
Actividades:
 CANTERA N° 12

CDescripcion_____:
 CANTERA DE ROCA UBICADA EN LA PROGRESIVA KM 39+250, EN PLENA EXPLOTACIÓN SE TIENE BUENA POTENCIA Y CALIDAD DE ROCA

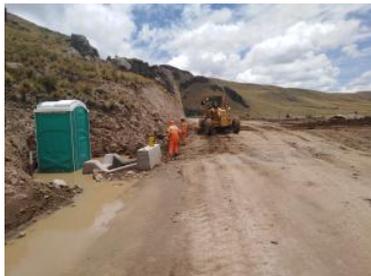
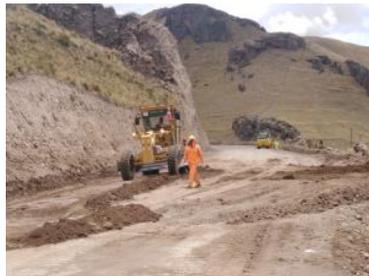
Actividades:
 MOVIMIENTO DE TIERRAS

CDescripcion_____:
 PERFILADO EN ZONA DE CORTE EN ROCA UBICADO EN LA PROGRESIVA KM 42+980

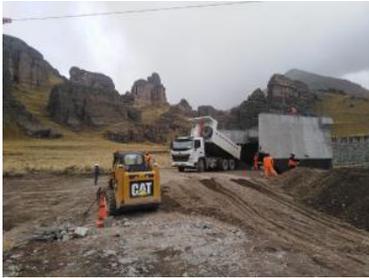
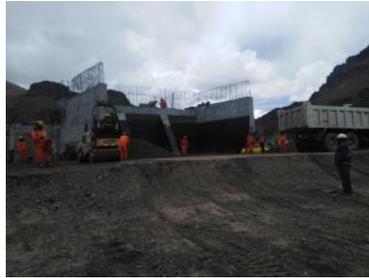
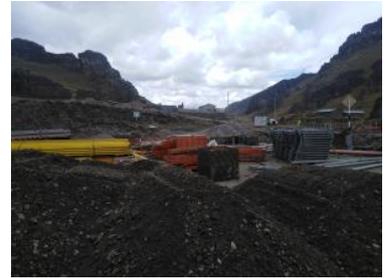
PUENTE CHILLIHUA (L=26.60 M)

UBICACIÓN EN LA PROGRESIVA KM 46+929, RELLENO ESTRUCTURAL EN EL ESTRIBO DERECHO DEL PUENTE
