MINISTERIO DE TRANSPORTES Y COMUNICACIONES

## BITACORA ELECTRÓNICA DE OBRA

<b>Confirma Bitacora:</b> Si	<b>Nro Informe:</b> 218	<b>Fecha Informe:</b> 19-10-2019	<b>Nombre De La Obra:</b> Construccion y Mejoramiento de la Carretera llave-Mazocruz	<b>Personal Encargado:</b> CUTIPA MONZON NESTOR ARNULFO	<b>Foto Bitacora:</b>	<b>Foto Bitacora 2:</b>	<b>Foto Bitacora 3:</b>	<b>Foto Bitacora 4:</b>	<b>Foto Bitacora 5:</b>	<b>Foto Bitacora 6:</b>
---------------------------------	----------------------------	-------------------------------------	---	---	-----------------------	-------------------------	-------------------------	-------------------------	-------------------------	-------------------------

REPORTE DEL 19 DE OCTUBRE DEL 2019

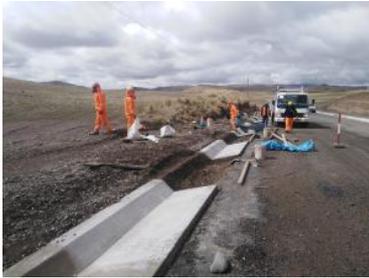
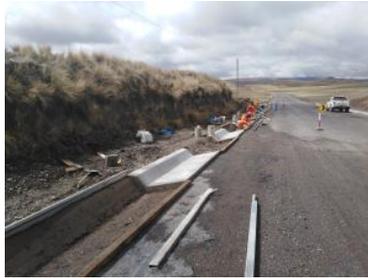
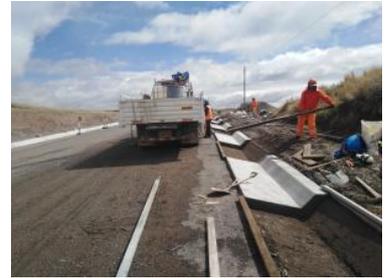
1

**CDescripcion\_\_\_\_\_:**  
ENCOFRADO DE CUNETETA TIPO II ENTRE LAS PROGRESIVAS KM 9+010 HASTA LA PROGRESIVA KM 9+105 LADO IZQUIERDO 95 M DE LONGITUD

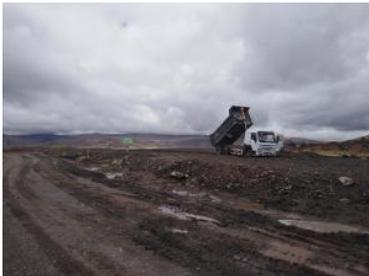
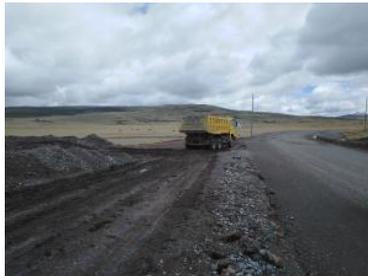
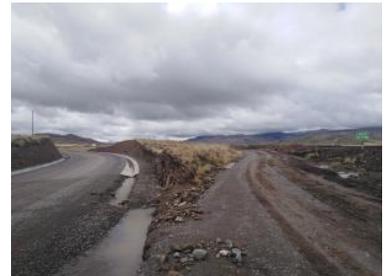
2

**CDescripcion\_\_\_\_\_:**  
DME N° 04 UBICADO EN LA PROGRESIVA KM 26+800

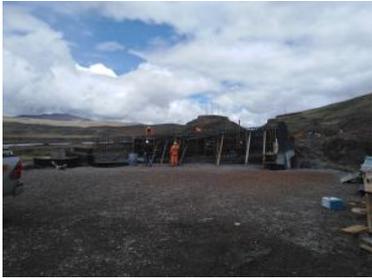
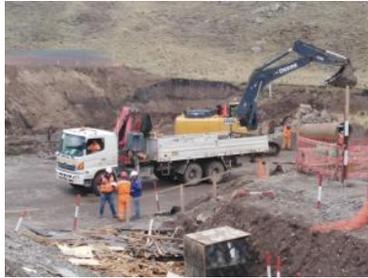
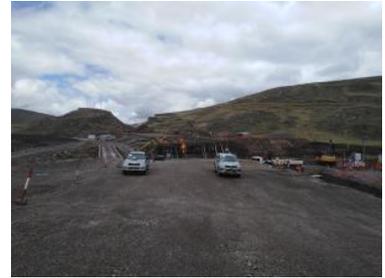
3

**CDescripcion\_\_\_\_\_:**  
 UBICADO EN LA PROGRESIVA KM 33+760, CURADO DEL CONCRETO Y TRABAJOS PREVIO PARA EL TENSADO DE LAS VIGAS, ASÍ COMO PARA EL ENCOFRADO DE LA LOSA

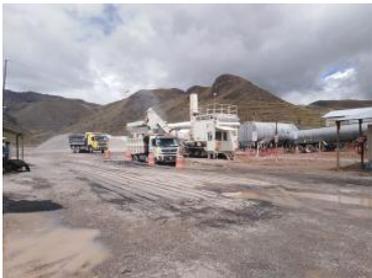
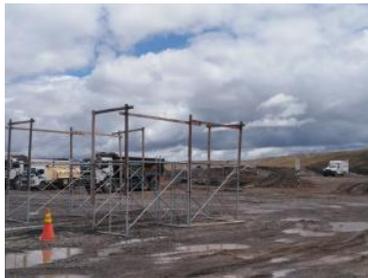
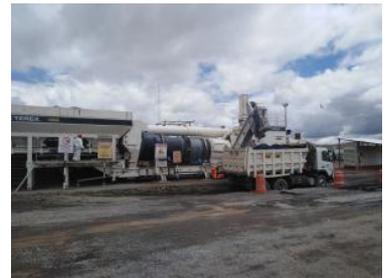
4

**CDescripcion\_\_\_\_\_:**  
 PROCESO DE LLENADO DE MAC EN LOS VOLQUETES Y COLOCADO DE COBERTOR

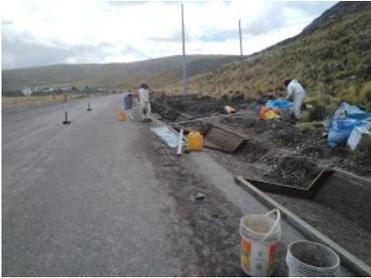
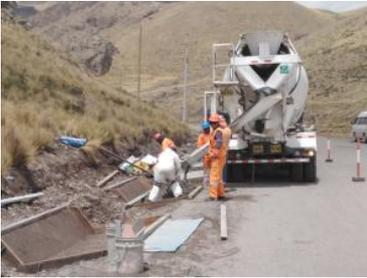
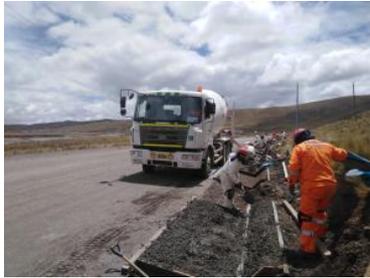
5

**CDescripcion** \_\_\_\_\_:  
VACIADO DE CUNETTA CON CONCRETO F´C=210 KG/CM2 ENTRE LAS PROGRESIVAS KM 39+360 HASTA LA PROGRESIVA KM 39+650 LADO IZQUIERDO 290 M DE LONGITUD

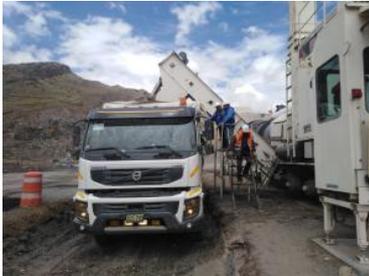
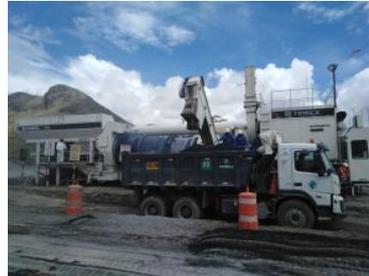
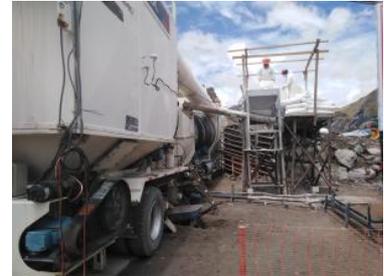
6

ING. GORKY LINARES ENRIQUEZ ESPECIALISTA EN SUELOS Y PAVIMENTOS DE LA SUPERVISIÓN HOB CONSULTORES, CONTROLANDO LA TEMPERATURA DE LA MEZCLA Y EL PROCESO DE LLENADO DE ASFALTO DEL ELEVADOR A LOS VOLQUETES

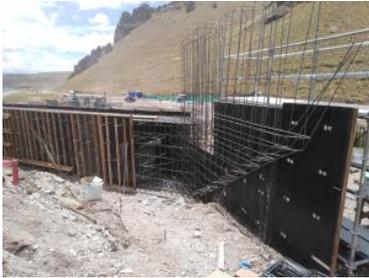
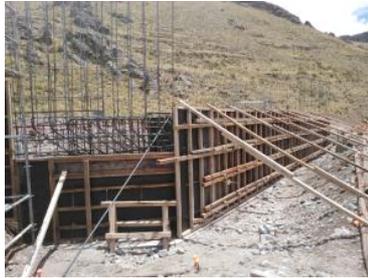
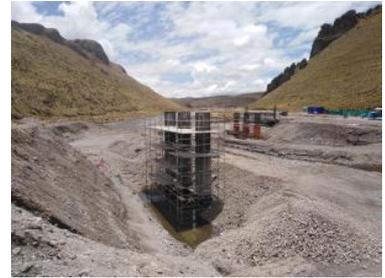
7

**CDescripcion\_\_\_\_\_:**  
 UBICADO EN LA PROGRESIVA KM 40+050, ENCOFRADO Y HABILITADO DE ACERO DE REFUERZO EN PARAPETO DE ESTRIBO IZQUIERDO DEL PUENTE

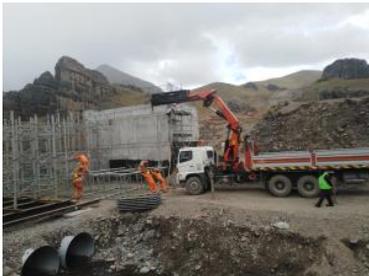
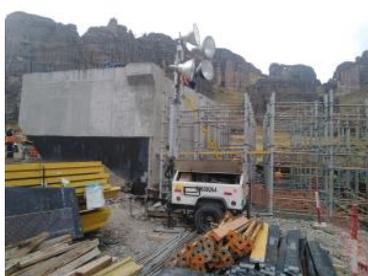
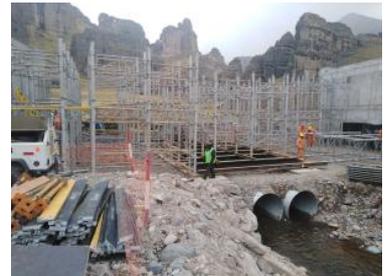
8

**CDescripcion\_\_\_\_\_:**  
 UBICADO EN LA PROGRESIVA KM 46+929, ARMADO DE FALSO PUENTE
