BITACORA ELECTRÓNICA DE OBRA

Confirma Bitacora: Si	Nro Informe: 214	Fecha Informe: 30-10-2019	Nombre De La Obra: Carretera Moquegua - Omate - Arequipa Tramo: Il km. 35 al km. 153.50	Personal Encargado: LUZMILA GUERRA MOTTA
-----------------------	------------------	---------------------------	---	--

Inspección visual de actividades de construcción de obra.

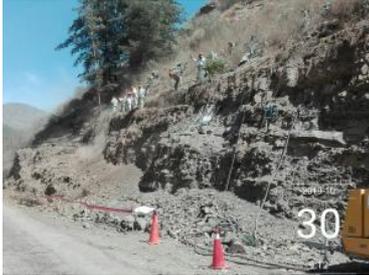
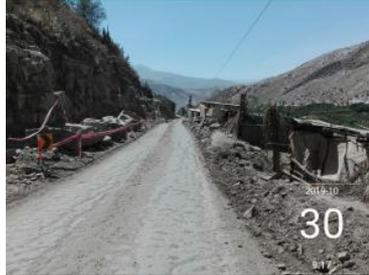
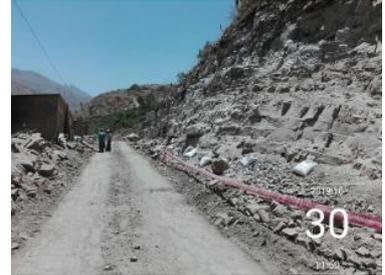
Movimiento de tierras: desquinche de talud superior de forma manual en el km 112+140 aproximadamente, y actividades de voladura de rocas suspendidas entre los kms 111+130@111+430

De las actividades de movimiento de tierras, se aprecia desquinche de talud superior de forma manual en el km 112+140 aproximadamente.

Se tenía programado la actividad de voladura de rocas entre los kms 111+130@111+430, las cuales fueron suspendidas, ya que aparentemente los vecinos que habitan el tramo, no habrían sido comunicados oportunamente o que se estarían negando ha dicho procedimiento.

Al respecto, se ha realizado la inspección en el tramo en diferentes espacios de tiempo (9.00 y 11.40 am aproximadamente), en las cuales, no se apreciaron la presencia de personal profesional y/o técnico del CVDS ni del CSVA.

De la suspensión de las actividades de movimiento de tierras (voladura de rocas) entre los kms 111+130@111+430, se sugiere realizar las coordinaciones con los vecinos del tramo a intervenir con la debida anticipación, de forma tal de evitar posibles dilaciones en el plazo de ejecución de obra.

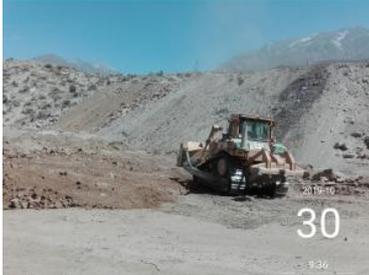
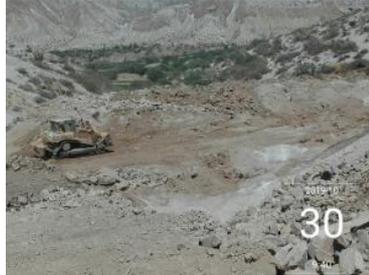
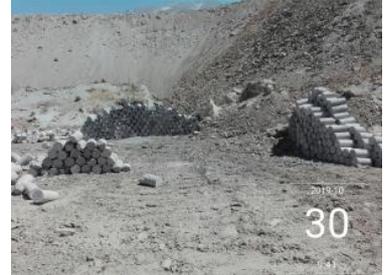
Actividades:
Conformación de DME ubicado en el km 107+270

Con el apoyo de los siguientes equipos: excavadora sobre orugas y un camión cisterna se realizan las actividades de conformación de DME en el km 107+270.

Se aprecia también en dicho DME el depósito de testigos de concreto (briquetas) que en algunos de los casos ya habrían sido roturadas.

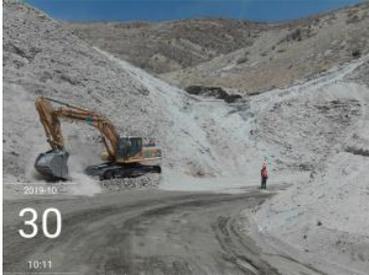
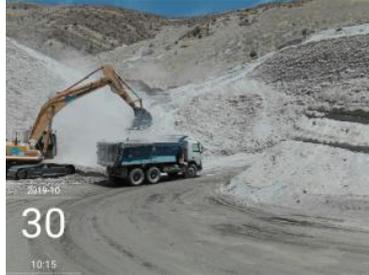
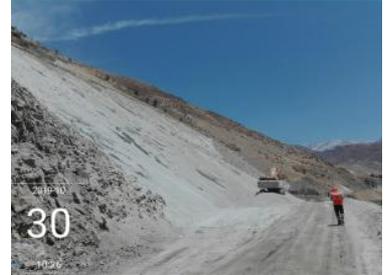
Movimiento de tierras: Corte y descarga de material (ceniza volcánica) de talud superior en los kms 99+680 y 98+380 respectivamente.

De las actividades de movimiento de tierras en ambos tramos se cuenta con los siguientes equipos: dos excavadora sobre orugas y volquetes.

Se toma conocimiento que el material excedente es depositado en el DME ubicado en el km 103+350

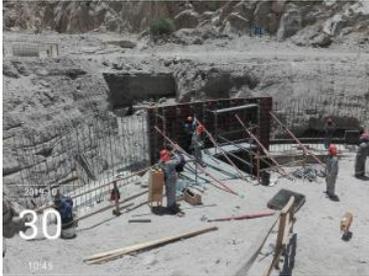
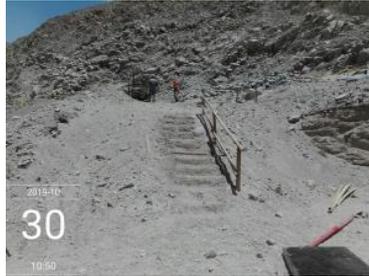
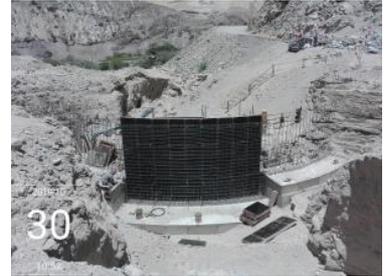
Del espacio físico donde se encuentra emplazado el muro de contención de concreto armado (entre los kms 88+650 @ 88+680), se aprecia gran cantidad de ceniza volcánica, debido aparentemente entre otros a los huaycos que se dieron en la temporada de lluvias.

De las actividades de construcción de muro de contención descrita, se aprecia nuevamente que se cuenta con un solo vigía al final del tramo (cercano a una curva), lo cual podría poner en riesgo la integridad física del personal de obra o algún accidente vehicular.

Construcción de obras de arte: Muro de contención de concreto armado ubicado entre los kms 88+650 @ 88+680

Se visualiza la construcción del muro de contención de concreto armado ubicado entre los kms 88+650 @ 88+680:

- Armado de acero.
- Encofrado en alzadas N°s 3 y 4.
- En el espacio físico donde se encuentra emplazado el muro de contención, se aprecia gran cantidad de ceniza volcánica, debido aparentemente entre otros a los huaycos que se dieron en la temporada de lluvias.
- Se cuenta únicamente con un vigía hacia el final del muro de contención, cercano a una curva.
- Se cuenta con áreas de circulación peatonal debidamente habilitadas.

De la construcción del muro de contención entre los kms 88+650 @ 88+680, se sugiere que la supervisión de obra pudiera verificar e informar que este se ha cimentado sobre terreno firme.

De la participación de vigías en actividades de construcción de muro de contención, se sugiere que el CVDS pudiera contar con el personal adecuado y en cantidad suficiente para el desarrollo de las actividades de construcción, a fin de evitar riesgos de accidentes personales y/o vehiculares. Así mismo se sugiere que el especialista en Seguridad y salud ocupacional del CSVA pudiera evaluar los hechos descritos así como su pronunciamiento.
