BITACORA ELECTRÓNICA DE OBRA

Confirma Bitacora: Si
Nro Informe: 122
Fecha Informe: 10-11-2019
Nombre De La Obra: Carretera Moquegua - Omate - Arequipa Tramo: Il km. 35 al km. 153.50
Personal Encargado: LUZMILA GUERRA MOTTA

Panel Fotográfico de la Bitacora de Obras

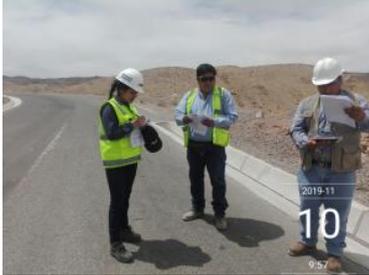
Foto1:

De la inspección visual de necesidades presentadas por el CVDS respecto a cunetas, alcantarillas y badén nuevos, se realizó dicha inspección entre los kms 35+000 @ 100+000 aproximadamente, los especialistas citados opinaron:

- De las cunetas planteadas se aprecia que en aproximadamente 10 tramos no serían necesarios de construirse.
- De las tres alcantarillas evaluadas se aprecia que en aproximadamente 2 no serían necesarias de construirse.
- Del badén planteado se aprecia que por motivos hidrológicos no sería necesario su construcción.

Se sugiere que el consultor que viene elaborando el expediente de las necesidades descritas pudiera considerar las recomendaciones realizadas por los especialistas a fin de viabilizar dicha elaboración.
