## BITACORA ELECTRÓNICA DE OBRA

### REGISTRO DE LA BITACORA Y FOTO DEL CUADERNO DE OBRA

<b>Confirma Bitacora:</b> Si	<b>Nro Informe:</b> 235	<b>Fecha Informe:</b> 18-11-2019	<b>Nombre De La Obra:</b> Construccion y Mejoramiento de la Carretera llave-Mazocruz	<b>Personal Encargado:</b> CUTIPA MONZON NESTOR ARNULFO	
<b>Foto Bitacora:</b>	<b>Foto Bitacora 2:</b>	<b>Foto Bitacora 3:</b>	<b>Foto Bitacora 4:</b>	<b>Foto Bitacora 5:</b>	<b>Foto Bitacora 6:</b>

REPORTE DEL 18 DE NOVIEMBRE DEL 2019

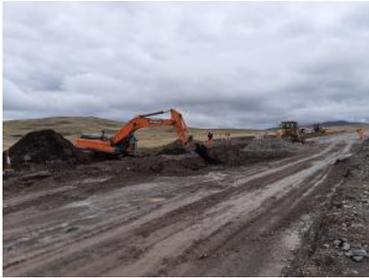
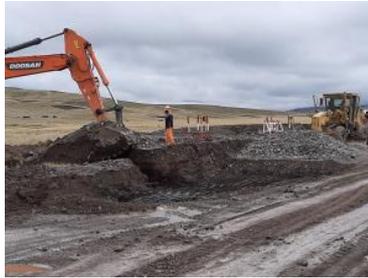
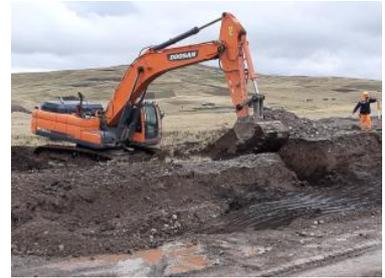
1

**Actividades:**  
 MEJORAMIENTO DE SUELOS

**CDescripcion\_\_\_\_\_:**  
 EN EL PROCESO DE RELLENO SE VIO QUE EN ESTA PROGRESIVA KM 26+140 NECESITA MEJORAMIENTO DEL SUELO DE FUNDACIÓN

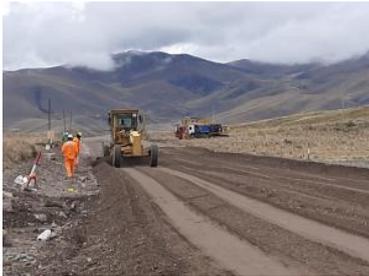
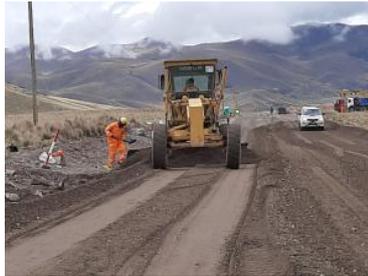
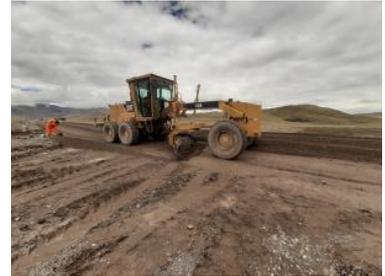
2

**Actividades:**  
 TERRAPLÉN

**CDescripcion\_\_\_\_\_:**  
 EXTENDIDO DE MATERIAL PARA RELLENO UBICADO EN LA PROGRESIVA KM 30+050

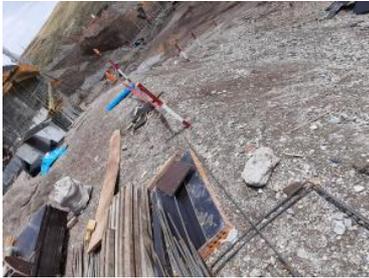
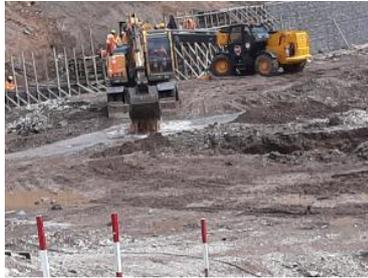
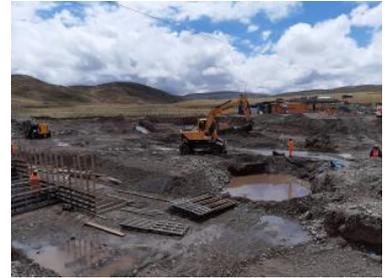
3

**Actividades:**  
 PUENTE LLINQUI (L=36.30, KM 33+760)

**CDescripcion\_\_\_\_\_:**  
 TRABAJOS DE ENCAUZAMIENTO, MOVIMIENTO DE TIERRAS Y CONSTRUCCIÓN DE GAVIONES TIPO CAJA

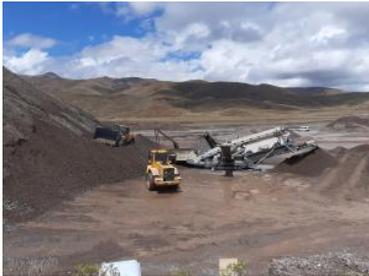
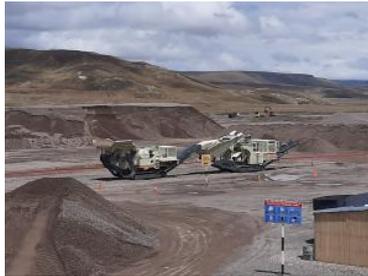
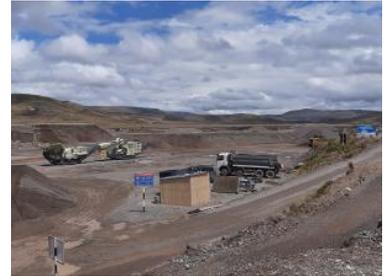
4

**Actividades:**  
 CANTERA N° 05

**CDescripcion\_\_\_\_\_:**  
 EQUIPO MÓVIL DE CLASIFICADO Y CHANCADORA PRIMARIA UBICADO EN LA PROGRESIVA KM 37+500

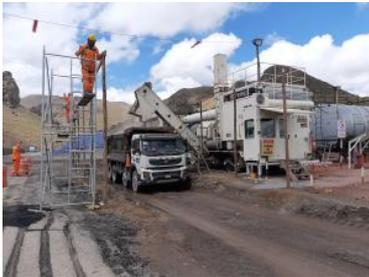
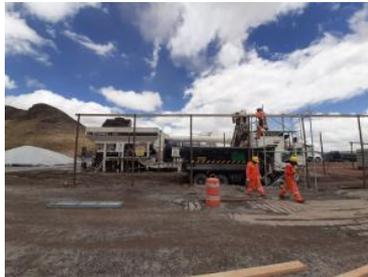
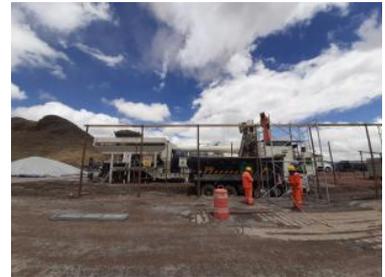
5

**Actividades:**  
 PLANTA DE PRODUCCIÓN DE MAC

**CDescripcion\_\_\_\_\_:**  
 PAVIMENTO DE CONCRETO ASFÁLTICO EN CALIENTE OPERATIVO.

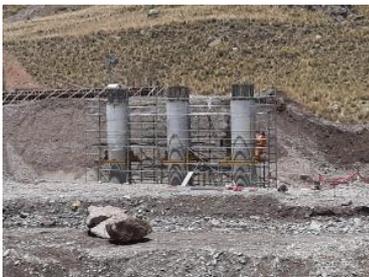
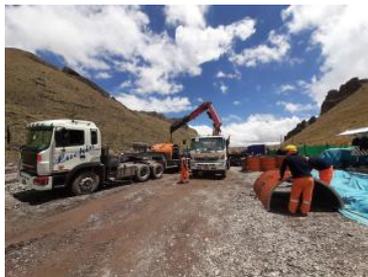
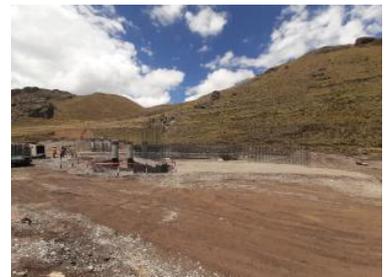
6

**Actividades:**  
 PUENTE UNTAVE (L=90.00 M, KM 40+050)

**CDescripcion\_\_\_\_\_:**  
 TRABAJOS PREVIOS PARA REALIZAR ENCAUZAMIENTO Y DEFENSA RIBEREÑA

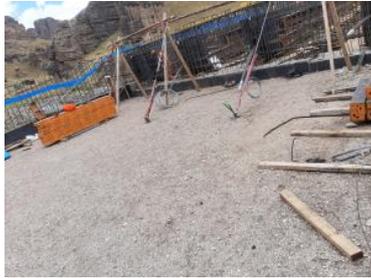
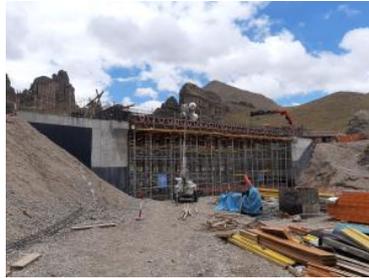
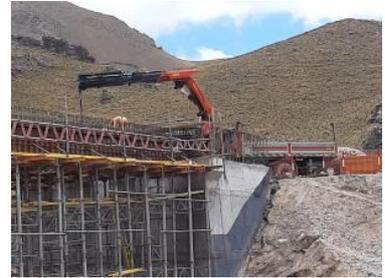
7

**Actividades:**  
 PUENTE CHILLIHUA (L=26.60M, KM 46+929)

**CDescripcion\_\_\_\_\_:**  
 SE CONTINUA CON EL HABILITADO Y ARMADO DE ACERO DE REFUERZO EN LAS CUATRO VIGAS POSTENSADAS Y VIGAS DIAFRAGMA

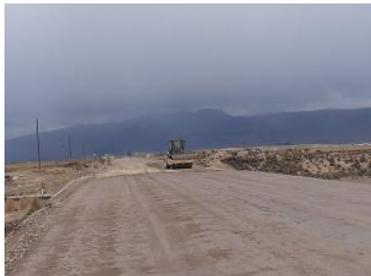
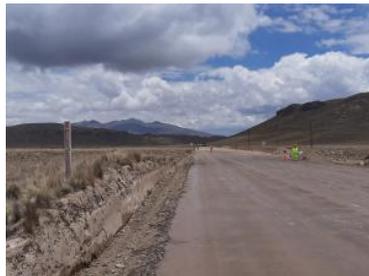
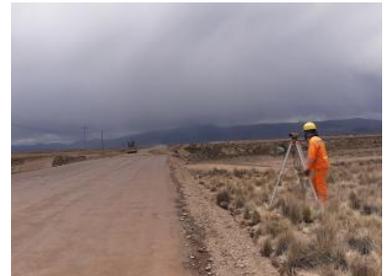
8

**Actividades:**  
 SUB BASE GRANULAR

**CDescripcion\_\_\_\_\_:**  
 COMPACTADO DE MATERIAL ANTICONTAMINANTE UBICADO EN LA PROGRESIVA KM 63+000

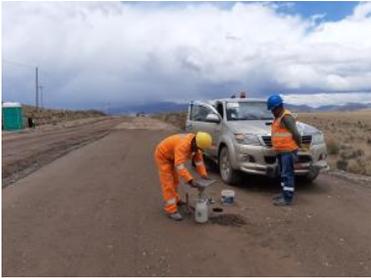
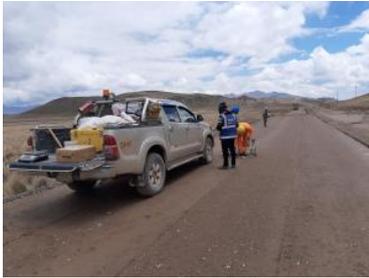
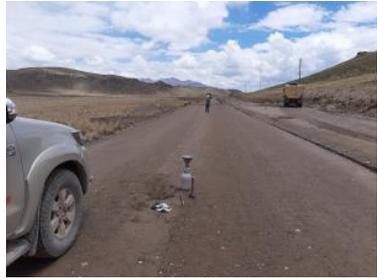
9

**Actividades:**  
DENSIDAD DE CAMPO

**CDescripcion\_\_\_\_\_:**  
CONTROL DE GRADO DE COMPACTACIÓN CON EL CONO DE ARENA, TERRAPLEN TERCERA CAPA UBICADO EN LA PROGRESIVA KM 64+600 (97.2 %)
