BITACORA ELECTRÓNICA DE OBRA

Confirma Bitacora Si **Nro Informe:** 230 **Fecha Informe:** 19-11-2019 **Nombre De La Obra:** Carretera Moquegua - Omate - Arequipa Tramo: Il km. 35 al km. 153.50 **Personal Encargado:** LUZMILA GUERRA MOTTA

Inspección visual en campo respecto a la ejecución de obra.

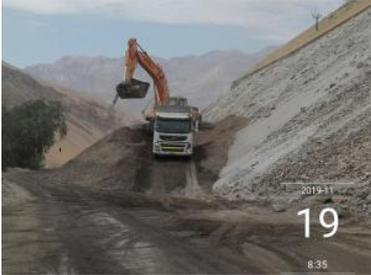
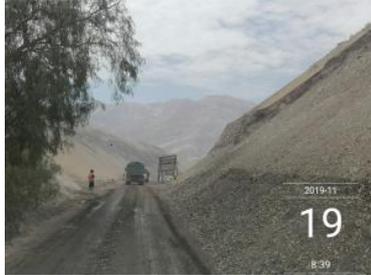
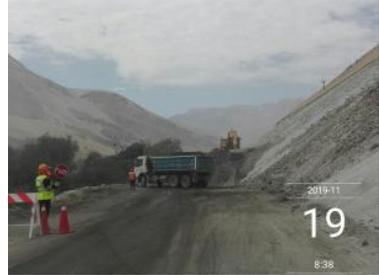
Actividades:
Extracción de material en el km 92+600 para relleno de losa de aproximación de puente Moro Moro

CDescripcion_____:
De las actividades de extracción de material en el km 92.600 para relleno de losa de aproximación de puente Moro Moro, se describe:
•Equipos: Una excavadora sobre orugas y una zaranda.
•Extracción, carguío de material para relleno.
•El área de trabajo se encuentra señalizada y con vigías en el ordenamiento de la circulación vehicular.

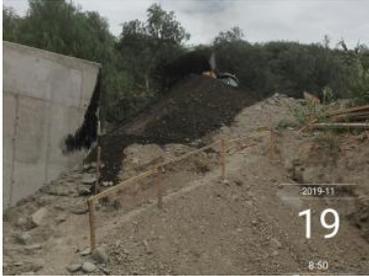
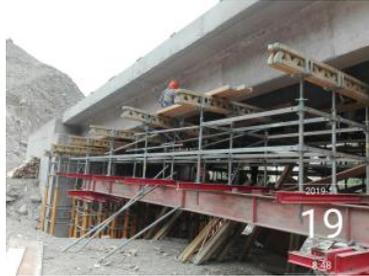
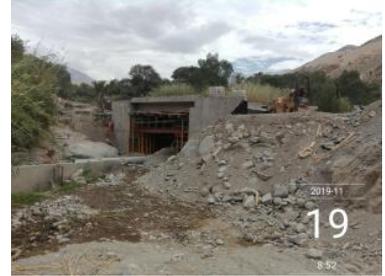
Construcción de puente Moro Moro: relleno estructural para losa de aproximación

En las actividades de relleno estructural para losa de aproximación en el puente Moro Moro, se aprecia que el rodillo se encuentra inoperativo, debido aparentemente por falta de la llave de encendido, lo cual estaría generando improductividad en el personal de campo de obra tales como personal de calidad y acumulación de material para relleno.

- El material para relleno es transportado del km 92+600 aproximadamente.
- Equipos: 1 und excavadora sobre neumáticos, 1 und rodillo 2 tn y 2 und de volquetes
- Se visualiza que el rodillo se encuentra inoperativo, tomándose conocimiento que es por falta de la llave de encendido del equipo.
- Desencofrado de fondo de losa y viga.
- Se cuenta con personal de campo de calidad del Consorcio Contratista a fin de verificar la calidad de las actividades de relleno estructural (proceso de compactación).

De las actividades de relleno estructural para losa de aproximación en el puente Moro Moro, se sugiere que a través de la supervisión de obra, el contratista pudiera contar con los recursos necesarios (operativos y en funcionamiento) para la ejecución de actividades de construcción de obra programadas a fin de evitar demoras en dichos procesos y de ser el caso dilaciones en el plazo de contratado.

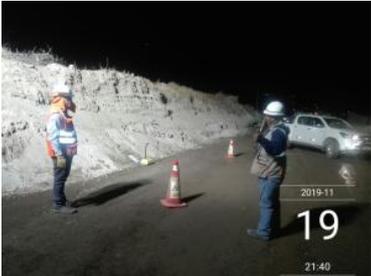
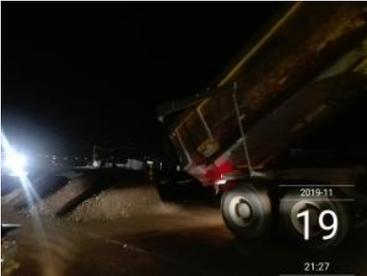
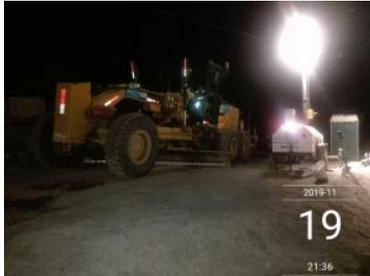
Movimiento de tierras: mejoramiento de suelos a nivel de sub rasante entre los kms 102+330 @ 102+660 aproximadamente.

En las actividades de ejecución nocturna de mejoramiento de suelos a nivel de sub rasante se aprecia que se cuenta con dos torres de iluminación, las cuales serían insuficientes dado la longitud del tramo intervenido de más de 300 m.

- Equipos: 1 und motoniveladora, 1 und rodillo, 1 und camión cisterna, 2 und torre de iluminación, 1 und minibus y 16 und de volquetes, adicionalmente se cuenta con 1 und cargador frontal y 1 und camión cisterna en la cantera Pachas y 1 und camión cisterna en el mantenimiento de vía entre los kms 90 @ 103

- Se toma conocimiento que el mejoramiento de suelos será de una altura total de 0.80m, y el proceso de compactación se realizaría en dos capas de 25 y 15 cm cada una.

- Aparentemente las dos torres de iluminación serían insuficientes para el tramo en el que se vienen realizando las actividades de mejoramiento de suelos.

De las actividades de construcción de obra nocturnos se sugiere que se pudiera mejorar la iluminación del área de trabajo, a fin de evitar riesgos de incidentes.
