BITACORA ELECTRÓNICA DE OBRA

Confir ma Bitacora: Si
 Nro Informe: 231
 Fecha Informe: 20-11-2019
 Nombre De La Obra: Carretera Moquegua - Omate - Arequipa Tramo: Il km. 35 al km. 153.50
 Personal Encargado: LUZMILA GUERRA MOTTA

Inspección visual en campo respecto a la ejecución de obra.

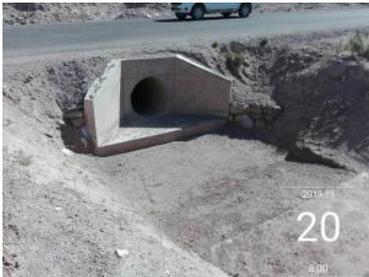
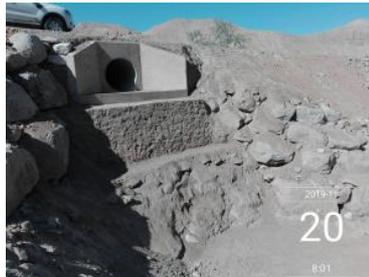
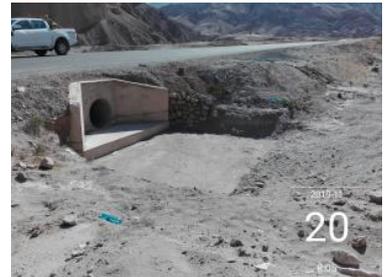
A la fecha aún no se ejecutan las actividades emboquillados en obras de arte (alcantarillas y badenes).

Inspección visual respecto a actividades de construcción de emboquillados en cabezales de ingreso y salida de alcantarillas.

De la inspección visual realizada en el tramo I del proyecto (entre los kms 35+500 @ 101+000 aproximadamente), se aprecia que a la fecha aún no se ha realizado actividad alguna de emboquillado en cabezales de ingreso y salida de alcantarillas.

Previamente se ha tomado conocimiento que la supervisión de obra ya habría aprobado la ejecución de dichas actividades entre los kms 35 @ 85, teniendo algunas observaciones pendientes de superar por parte del CVDS.

Es preciso indicar que a la fecha se vienen presentando pequeñas lloviznas eventuales en diferentes sectores del proyecto en construcción.

Debido a la proximidad de la temporada de lluvias, se sugiere poder iniciar las actividades de emboquillados en obras de arte (alcantarillas y badenes) para su protección, evitando el riesgo de posibles daños.

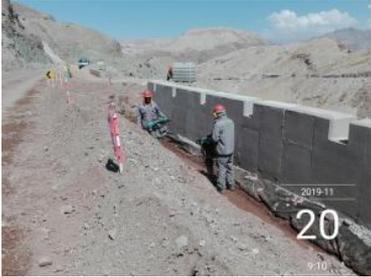
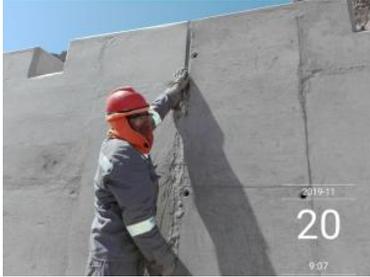
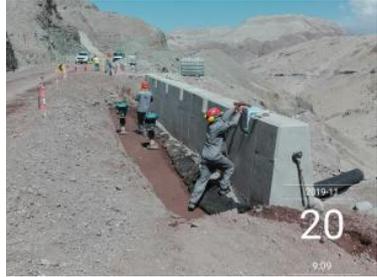
Actividades:
Construcción de obras de arte: Relleno estructural en muro de contención ubicado entre los kms 57+260 @ 57+275.

CDescripcion_____:
De las actividades de construcción de obras de arte: Relleno estructural en muro de contención ubicado entre los kms 57+260 @ 57+275., se describe:
•Equipos: 2 und vibro pisón, 1 rodillo 2 Tn y 1 und vehicular tipo combi
•Personal: 1 jefe de grupo, 2 operadores, 1 oficial y 1 vigía
•Relleno estructural
•Filtro drenante
•Geotextil no tejido clase 2
•Tubería PVC SAP 6" perforado
•Junta para muros
•Se toma conocimiento que el material de relleno es transportado de la cantera ceniza ubicado en el km 53+670.
•Se toma conocimiento que los operadores del rodillo y la combi vendrían desarrollando también la función de auxiliares a cargo de la manipulación de los vibro pisón).

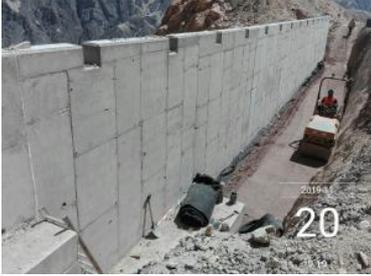
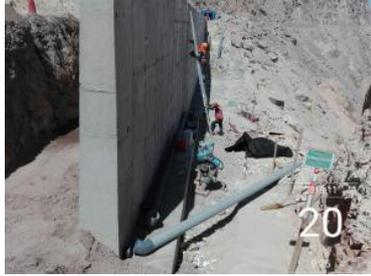
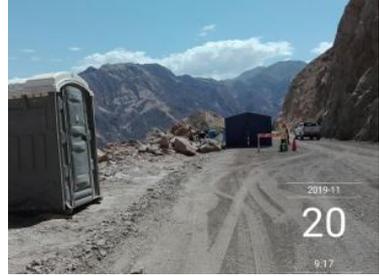
Actividades:
Construcción de obras de arte: Relleno estructural en muro de contención ubicado entre los kms 59+940 @ 59+980.

CDescripcion_____:
De las actividades de construcción de obras de arte: Relleno estructural en muro de contención ubicado entre los kms 59+940 @ 59+980., se describe:

- Equipos: 4 und vibro pisón, 1 und rodillo 2 Tn y 1 mini cargador
- Personal: un Jefe de grupo, cinco ayudantes y dos vigías
- Se toma conocimiento que el material para relleno proviene de la cantera Pachas ubicada en el km 6+300 lado derecho.
- Se toma conocimiento que el proceso de compactación se realizaría en capas de 20 cm cada una.
- Relleno estructural, en proceso
- Filtro drenante, en proceso
- Geotextil no tejido clase 2, en proceso
- Instalación en proceso de Tubería PVC SAP 6" perforado
- Junta para muros, en proceso
- Solaqueado de muros, en proceso
- El área de trabajo cuenta con una carpa y un baño químico.

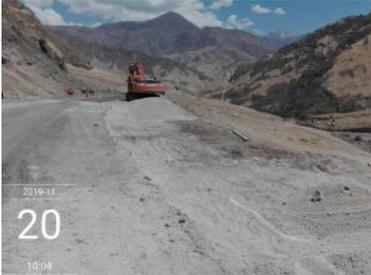
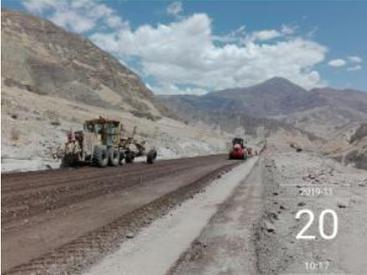
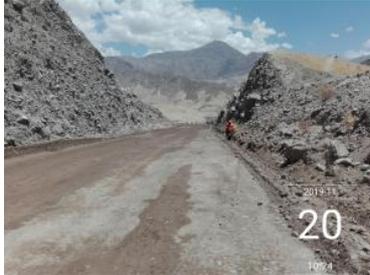
Movimiento de tierras: excavación para banquetta de relleno y conformación a nivel de sub rasante con material propio, entre los kms 70+700 @ 70+750 y 70+780 @ 71+640 respectivamente.

De las actividades de movimiento de tierras: excavación para banquetta de relleno entre los kms 70+700 @ 70+750, se describe:

- Equipos: 1 und excavadora sobre orugas y 2 und volquetes
- Se realizan actividades de excavación en material suelto (aparentemente ceniza volcánica) para conformación de banquetas, carguío y transporte de material excedente.
- Se toma conocimiento que el material excedente es transportado al DME ubicado en el km 53+680.

De las actividades de movimiento de tierras: conformación a nivel de sub rasante con material propio, entre los kms 70+780 @ 71+640, se describe:

- Batido, humedecimiento y compactación de material.
- Equipos: 2 und motoniveladora, 2 und rodillo, 1 und camión cisterna.

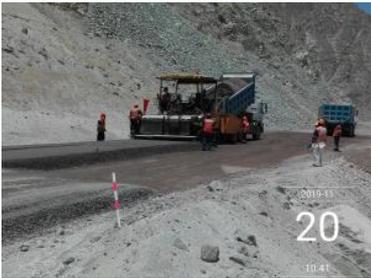
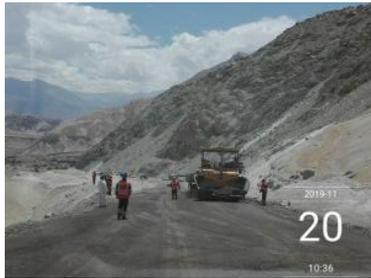
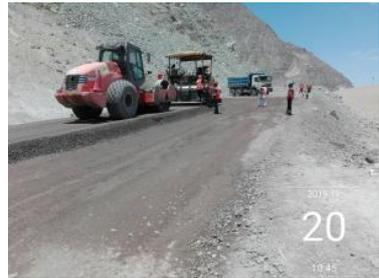
Actividades:
Tramo de prueba de conformación de base entre los kms 73+490 @ 73+350 aproximadamente.

CDescripcion_____:
De las actividades de prueba de conformación de base entre los kms 73+490 @ 73+350 aproximadamente, se describe:
•El material se extiende con el apoyo de una esparcidora de agregados.
•Se toma conocimiento que el material de base proviene de la cantera Rio Tambo
•Se viene realizando la prueba del adecuado funcionamiento de la esparcidora de agregados, y los controles de calidad correspondientes después del proceso de compactación.
•Equipos: 1 und esparcidora de agregados, 1 und rodillo y 1 und camión cisterna.
•De ser positivos los controles de calidad en el tramo de prueba en construcción, se procedería con la conformación de base en diferentes tramos.

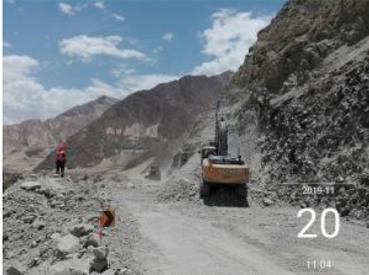
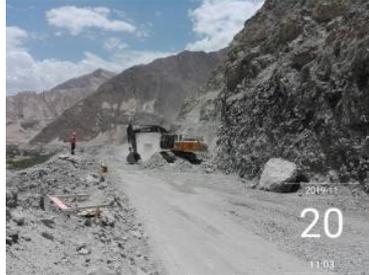
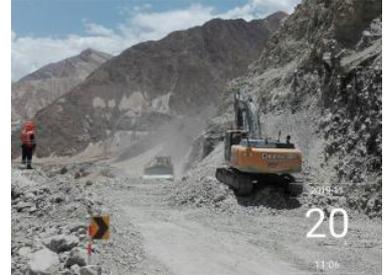
Movimiento de tierras: Corte de talud superior entre los kms 73+830 @ 73+ 900

De las actividades de corte en talud superior entre los kms 73+830 @ 73+ 900 se describe:

- Equipos: 1 und excavadora sobre orugas, 1 und tractor sobre orugas y 7 und vlquetes.
- Se toma conocimiento que el material excedente es transportado al DME ubicado en el km 53+680.
- El transito es restringido en el tramo debido a los cortes altos en ejecución.
