BITACORA ELECTRÓNICA DE OBRA

Confirma Bitacora: Si
Nro Informe: N° 082-PVN - MJQY - 2019
Fecha Informe: 25-11-2019
Nombre De La Obra: HUANUCO - HUALLANCA (T1)
Personal Encargado: MICHAEL JESUS QUISPE YAURI

OBRA: MEJORAMIENTO Y CONSERVACIÓN POR NIVELES DE SERVICIO Y OPERACIÓN DEL CORREDOR VÍAL HUÁNUCO - LA UNIÓN - HUALLANCA - DV. ANTAMINA Y EMP. PE-3N (TINGO CHICO) - NUEVAS FLORES - LLATA - ANTAMINA"

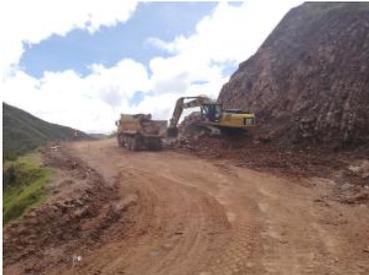
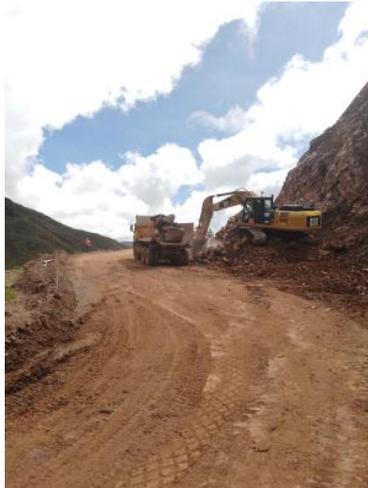
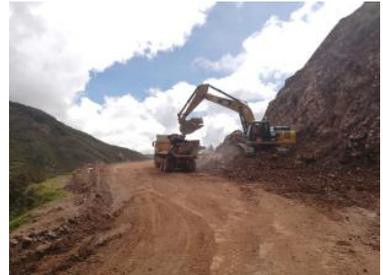
Actividades:
PROGRESIVA: CARGUIO DE MATERIAL EXCEDENTE KM 46+400

CDescripcion _____:
CORTE, PERFILADO DE TALUD, ENSANCHAMIENTO DE LA VÍA CON EQUIPO MAQUINARIA EXCAVADORA Y CAMIÓN VOLQUETE PARA LA ELIMINACIÓN DE MATERIAL EXCEDENTE A LOS DME's.

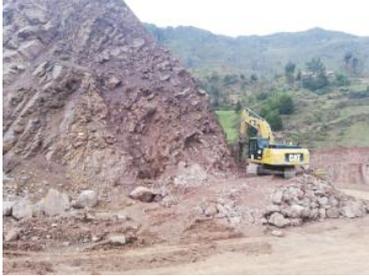
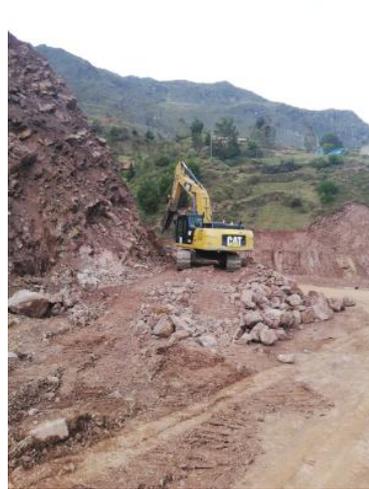
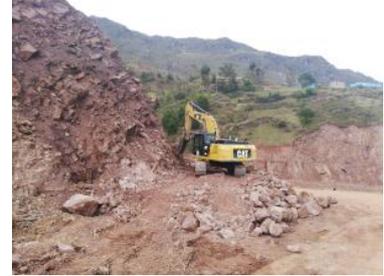
PROGRESIVA: FRACTURACIÓN DE ROCAS KM 46+500

TRABAJOS DE FRACTURACIÓN DE ROCAS, CORTE, PERFILADO DE TALUD, ENSANCHAMIENTO DE LA VÍA CON EQUIPO MAQUINARIA MARTILLO HIDRÁULICO Y CAMIÓN VOLQUETE PARA LA ELIMINACIÓN DE MATERIAL EXCEDENTE A LOS DME's.

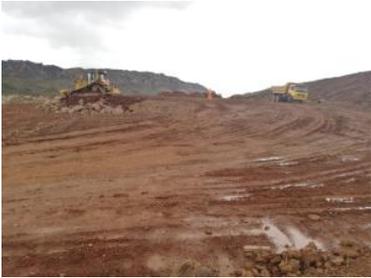
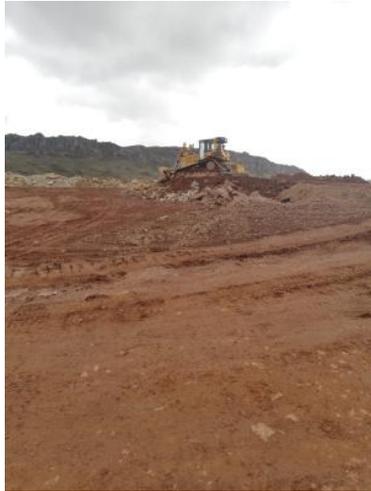
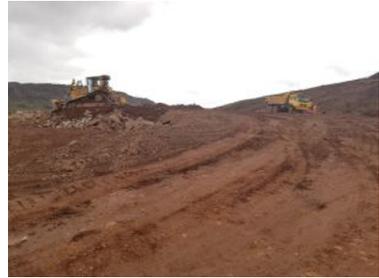
Actividades:
PROGRESIVA: DEPOSITO DE MATERIAL EXCEDENTE (DME) KM 52+730 - C

CDescripcion _____:
DEPOSITO DE MATERIAL EXCEDENTE (DME), ACOPIO Y TENDIDO DE MATERIAL EXCEDENTE PRODUCTO DE LA FRACTURACIÓN DE ROCAS, SE VIENE CONSTRUYENDO PLATAFORMAS CON EL MATERIAL PROPIO USANDO EQUIPO TRACTOR ORUGA.

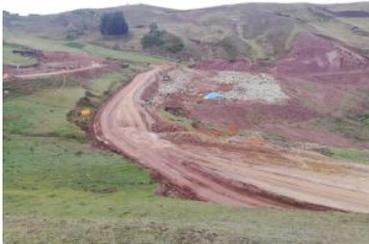
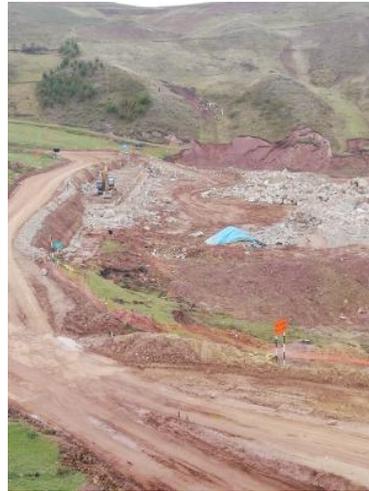
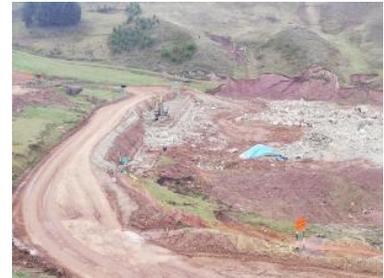
PROGRESIVA: RELLENO DE BANQUETA KM 51+680

ENROCADO CON ROCAS FRACTURADAS QUE SON EXTRAÍDAS DEL KM 43+300, COLOCANDO AL PIE DEL RELLENO PARA LA CONFORMACIÓN DE LA BANQUETA Y QUE ES RELLENADA CON MATERIAL GRANULAR PARA CUBRIR LOS VACÍOS Y LOGRAR UN MAYOR HERMETISMO EN LA COMPACTACIÓN.

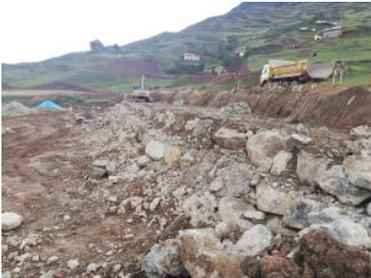
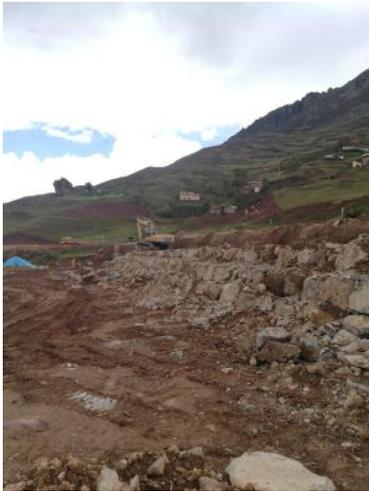
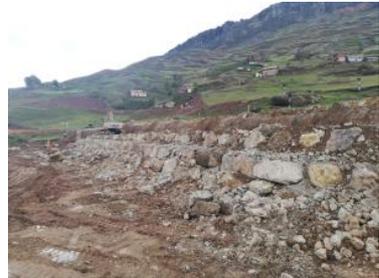
Actividades:
PROGRESIVA: RELLENO DE BANQUETA KM 51+640

ENROCADO CON ROCAS FRACTURADAS QUE SON EXTRAÍDAS DEL KM 43+300, COLOCANDO AL PIE DEL RELLENO PARA LA CONFORMACIÓN DE LA BANQUETA Y QUE ES RELLENADA CON MATERIAL GRANULAR PARA CUBRIR LOS VACIOS Y LOGRAR UN MAYOR HERMETISMO EN LA COMPACTACIÓN.

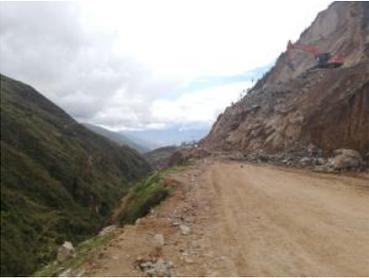
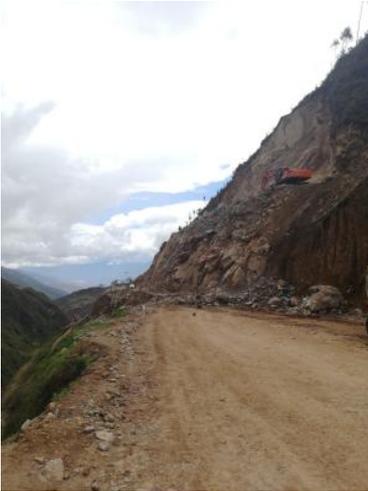
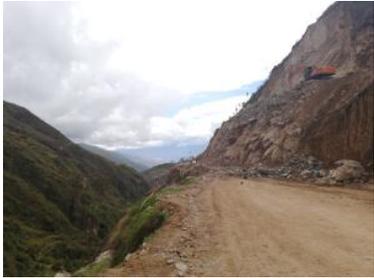
Actividades:
PROGRESIVA: CORTE DE TALUD KM 43+600

CDescripcion_____:
CORTE, PERFILADO DE TALUD, ENSANCHAMIENTO DE LA VÍA CON EQUIPO MAQUINARIA EXCAVADORA Y CAMIÓN VOLQUETE PARA LA ELIMINACIÓN DE MATERIAL EXCEDENTE A LOS DME's.

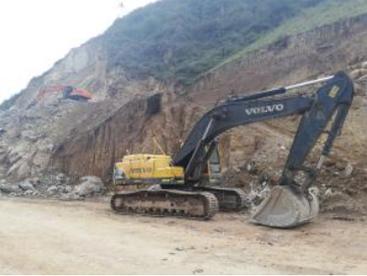
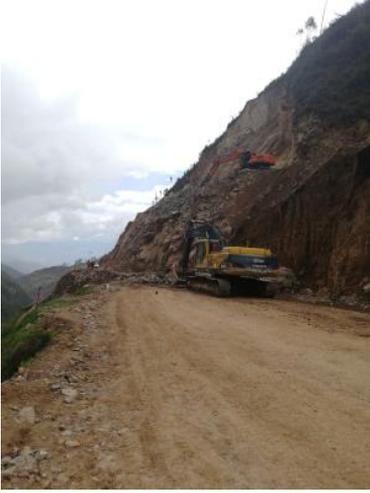
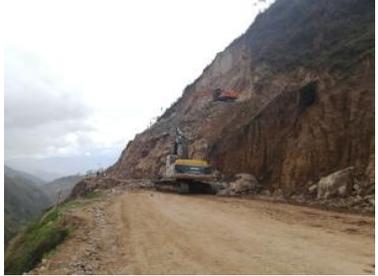
Actividades:
PROGRESIVA: CORTE DE TALUD KM 43+550

CDescripcion_____:
CORTE, PERFILADO DE TALUD, ENSANCHAMIENTO DE LA VÍA CON EQUIPO MAQUINARIA EXCAVADORA Y CAMIÓN VOLQUETE PARA LA ELIMINACIÓN DE MATERIAL EXCEDENTE A LOS DME's.

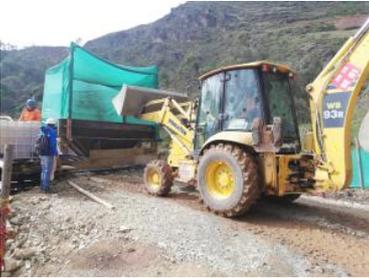
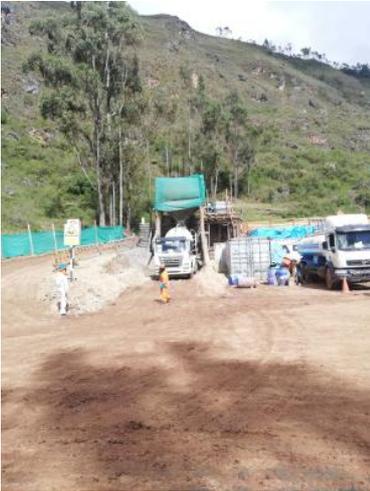
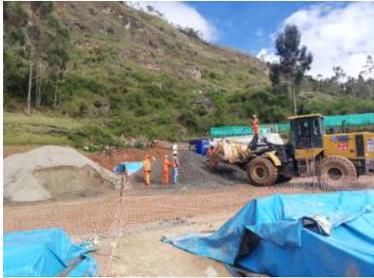
Actividades:
PROGRESIVA: PLANTA CAMPESINA DE CONCRETO KM 37+720

CDescripcion _____:
EN EL CAMPAMENTO DEL CONTRATISTA CR20 SE CONSTRUYO LA PLANTA CAMPESINA DONDE SE ELABORA LA MEZCLA DE CONCRETO QUE ES USADO PARA LA CONSTRUCCIÓN DE LA ZAPATA DEL PUENTE CHINCHAN.

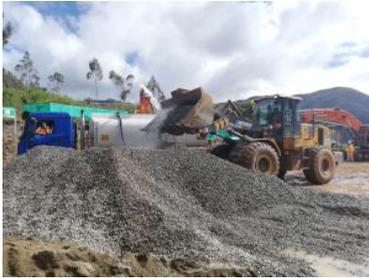
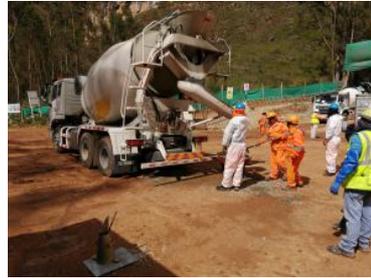
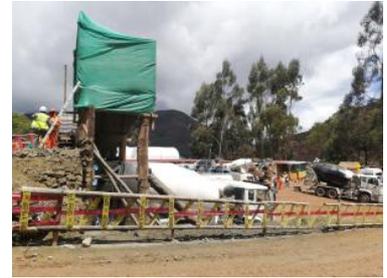
PROGRESIVA: PLANTA CAMPESINA DE CONCRETO KM 37+720

EN EL CAMPAMENTO DEL CONTRATISTA CR20 SE CONSTRUYO LA PLANTA CAMPESINA DONDE SE ELABORA LA MEZCLA DE CONCRETO QUE ES USADO PARA LA CONSTRUCCIÓN DE LA ZAPATA DEL PUENTE CHINCHAN.

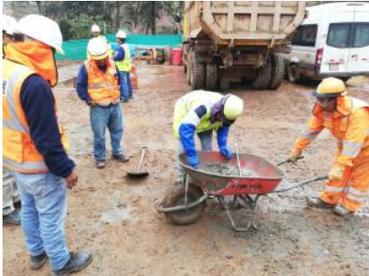
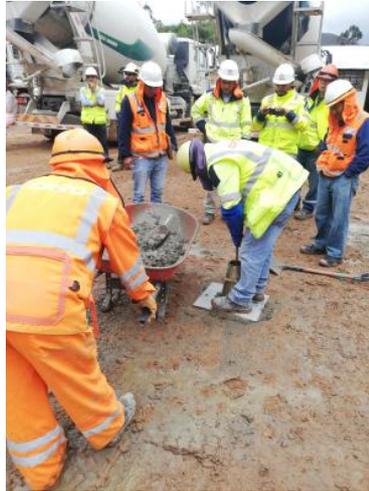
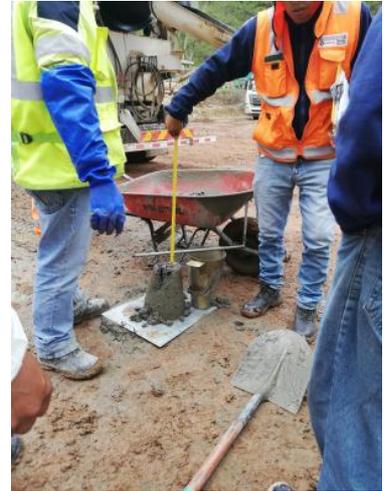
PROGRESIVA: PRUEBA DE SLUMP PARA CONTROLAR LA CONSISTENCIA Y FLUIDEZ DEL CONCRETO KM 37+720

EN EL CAMPAMENTO DEL CONTRATISTA CR20 SE CONSTRUYO LA PLANTA CAMPESINA DONDE SE ELABORA LA MEZCLA DE CONCRETO QUE ES USADO PARA LA CONSTRUCCIÓN DE LA ZAPATA DEL PUENTE CHINCHAN.

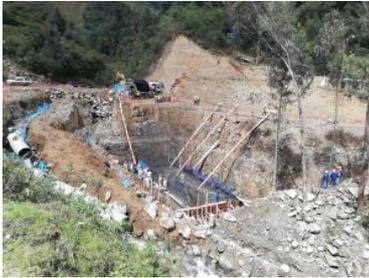
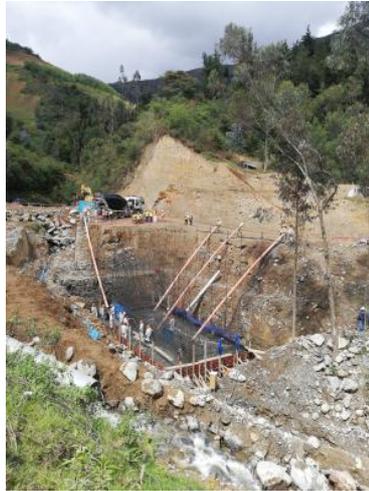
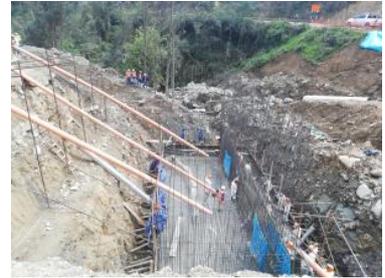
PROGRESIVA: ZAPATA DEL PUENTE CHINCHAN KM 26+339

COLOCACIÓN DE CONCRETO FC=210 KG/CM2 PARA LA ZAPATA LADO IZQUIERDO DEL PUENTE CHINCHAN

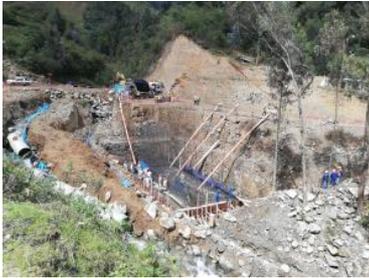
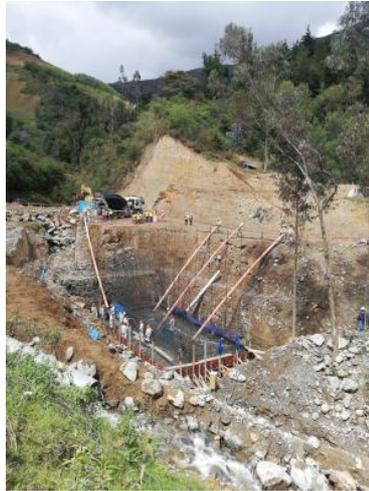
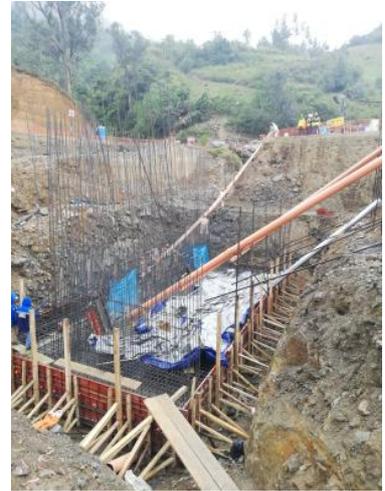
Actividades:
PROGRESIVA: ZAPATA PUENTE CHINCHAN KM 26+339

CDescripcion_____:
COLOCACIÓN DE CONCRETO FC=210 KG/CM2 PARA LA ZAPATA LADO IZQUIERDO DEL PUENTE CHINCHAN

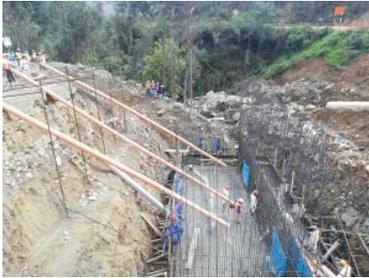
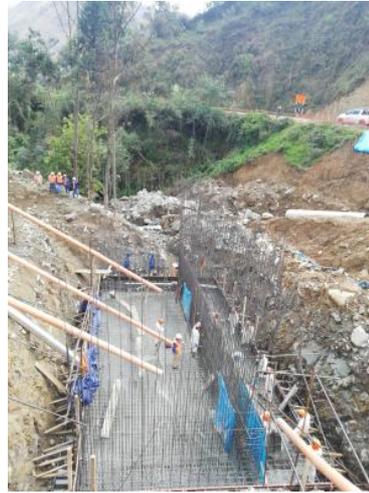
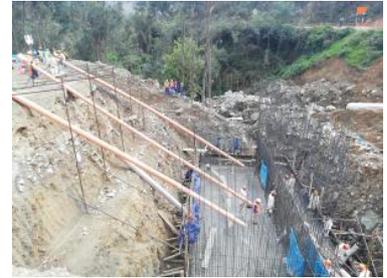
PROGRESIVA: COLOCACIÓN DE CONCRETO ZAPATA PUENTE CHINCHAN KM
26+339

SE CONTINUA CON LA COLOCACIÓN DE CONCRETO FC=210 KG/CM2 PARA LA
CONSTRUCCIÓN DE LA ZAPATA DEL ESTRIBO LADO IZQUIERDO DEL PUENTE
CHINCHAN.

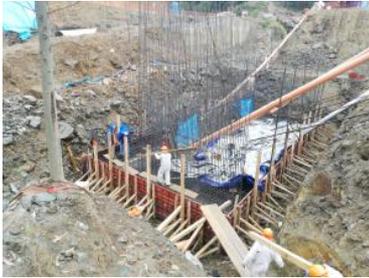
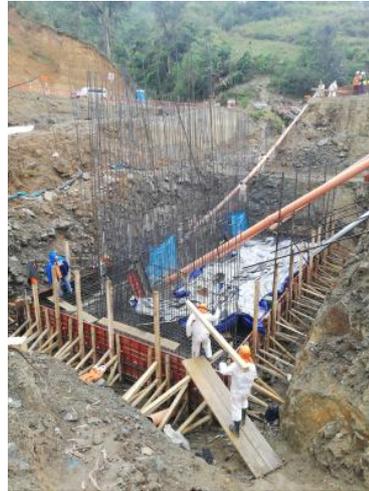
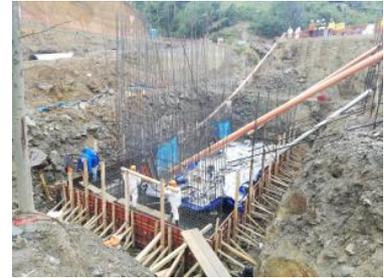
PROGRESIVA: COLOCACIÓN DE CONCRETO ZAPATA PUENTE CHINCHAN KM
26+339

SE CONTINUA CON LA COLOCACIÓN DE CONCRETO FC=210 KG/CM2 PARA LA
CONSTRUCCIÓN DE LA ZAPATA DEL ESTRIBO LADO IZQUIERDO DEL PUENTE
CHINCHAN.

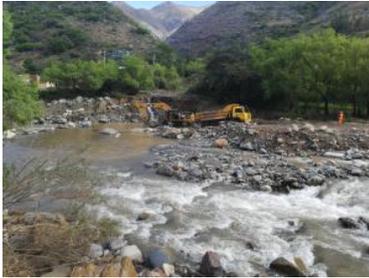
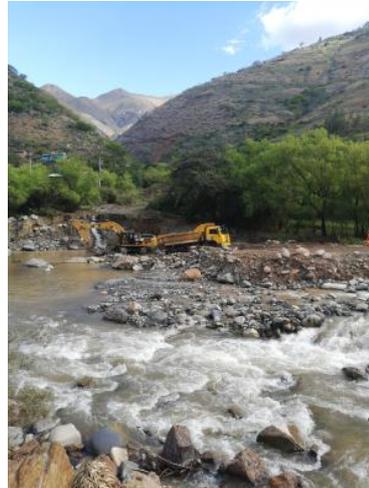
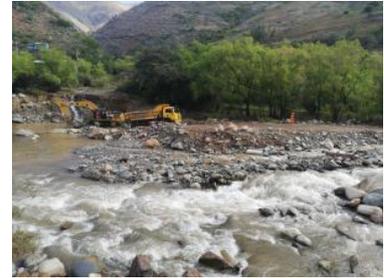
PROGRESIVA: CANTERA DE RIÓ KM 11+300

EXTRACCIÓN DE MATERIAL CANTERA DE RÍO DE DONDE OBTENEMOS LOS SIGUIENTES MATERIALES (PIEDRA, HORMIGÓN Y ARENA FINA), LAS CUALES SON ACOPIADOS PARA SU POSTERIOR USO EN LA OBRA.

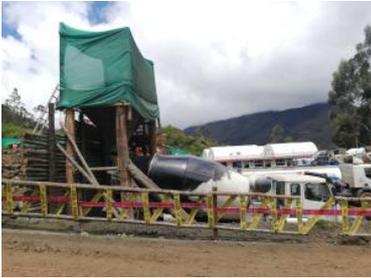
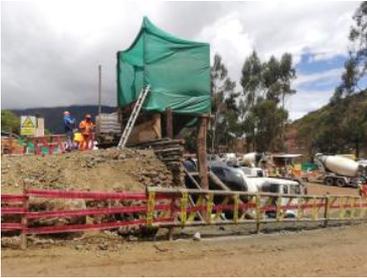
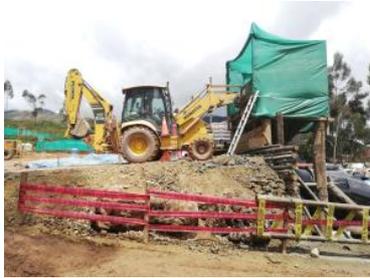
Actividades:
PROGRESIVA: PLANTA CAMPESINA KM 37+720

CDescripcion_____:
EN EL CAMPAMENTO DEL CONTRATISTA CR20 SE CONSTRUYO LA PLANTA CAMPESINA DONDE SE ELABORA LA MEZCLA DE CONCRETO QUE ES USADO PARA LA CONSTRUCCIÓN DE LA ZAPATA DEL PUENTE CHINCHAN.
