## BITACORA ELECTRÓNICA DE OBRA

<b>Confir ma Bitaco ra:</b> Si	<b>Nro Inform e:</b> 240	<b>Fecha Informe:</b> 25-11-2019	<b>Nombre De La Obra:</b> Construccion y Mejoramiento de la Carretera llave- Mazocruz	<b>Personal Encargado:</b> CUTIPA MONZON NESTOR ARNULFO
---	-------------------------------------	-------------------------------------	--	---

REPORTE DEL 25 DE NOVIEMBRE DEL 2019

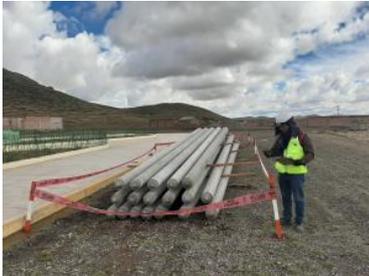
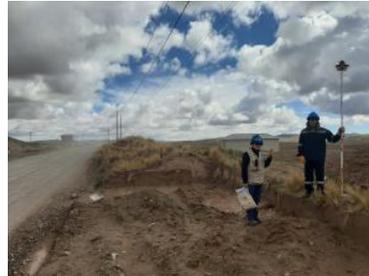
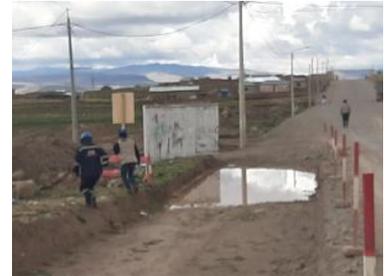
INTERFERENCIAS ELÉCTRICAS

EL CONTRATISTA ELECTROCONSTRUCCIONES LEÓN SAC (OBRA DE LA REUBICACIÓN DE INTERFERENCIAS DE REDES ELÉCTRICAS AFECTADAS POR EL MEJORAMIENTO DE LA CARRETERA TRAMO CHECCA MAZOCRUZ) EN LABORES EN LA PROGRESIVA KM 1+300

CON RELACIÓN A LA REUBICACIÓN DE INTERFERENCIAS DE REDES ELÉCTRICAS, SE RECOMIENDA QUE INTENSIFIQUEN LOS TRABAJOS EN EL TRAMO INICIAL DEL KM 0+000 HASTA EL KM 4+400, YA QUE POR ESTAS INTERFERENCIAS SE HA INTERVENIDO PARCIALMENTE LOS TRABAJOS DE MOVIMIENTO DE TIERRAS Y CAPAS ANTICONTAMINATES.

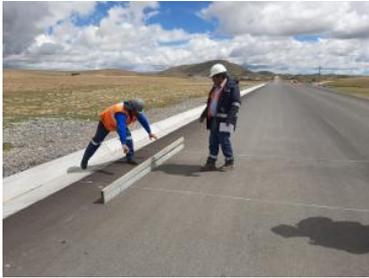
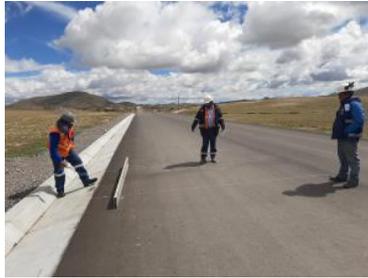
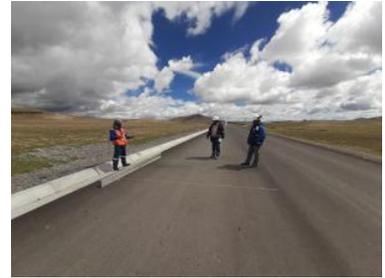
**CDescripcion\_\_\_\_\_:**  
 EVALUACIÓN DE EMPALMES HORIZONTALES UBICADO EN LA PROGRESIVA KM 4+880

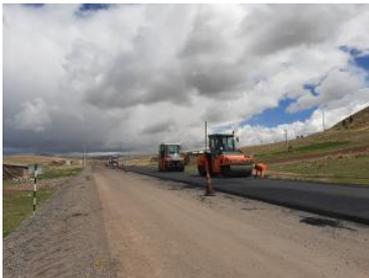
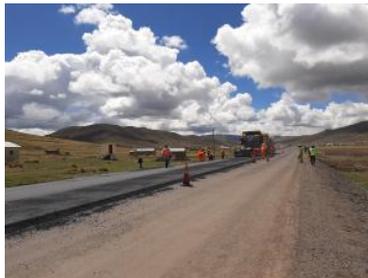
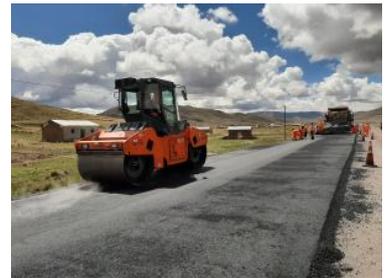
**CDescripcion\_\_\_\_\_:**  
 PAVIMENTO DE CONCRETO ASFÁLTICO EN CALIENTE, COMPACTADO CON RODILLO NEUMÁTICO A TEMPERATURA DE 135° C (COLOCADO) UBICADO EN LA PROGRESIVA KM 12+400 LADO IZQUIERDO

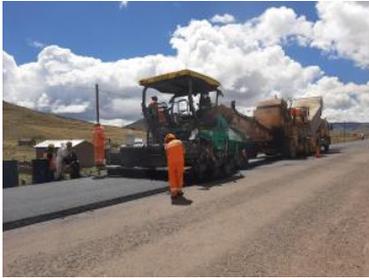
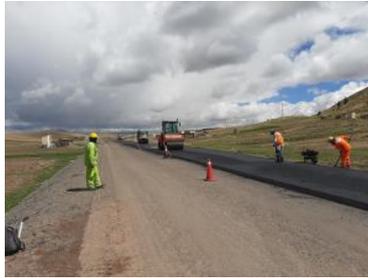
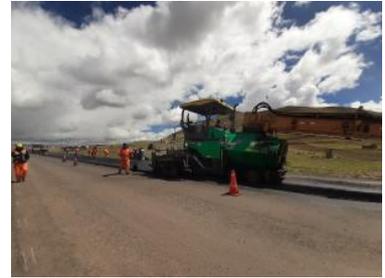
**CDescripcion\_\_\_\_\_:**  
 TREN DE ASFALTO CAMIÓN DE VOLTEO, EQUIPO DE TRASFERENCIA, PAVIMENTADORA, RODILLO TANDEM Y RODILLOS NEUMÁTICOS UBICADO EN LA PROGRESIVA KM 12+400 LADO IZQUIERDO

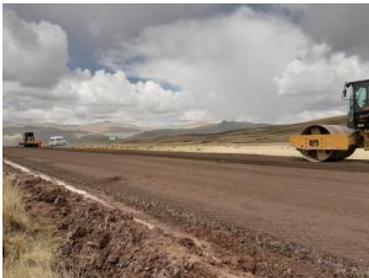
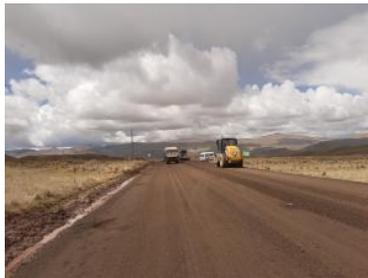
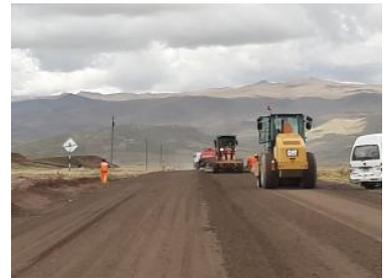
**CDescripcion\_\_\_\_\_:**  
 COMPACTADO DE MATERIAL PARA BASE GRANULAR UBICADO EN LA PROGRESIVA KM 25+000

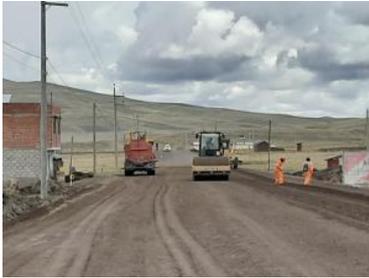
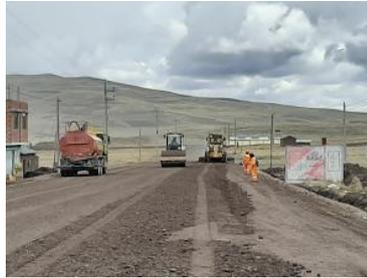
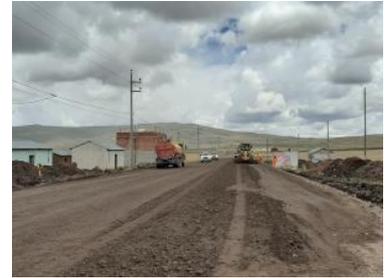
EN ZONA DE MEJORAMIENTO BASE GRANULAR UBICADO EN LA PROGRESIVA  
KM 27+720 SECTOR SORAPA

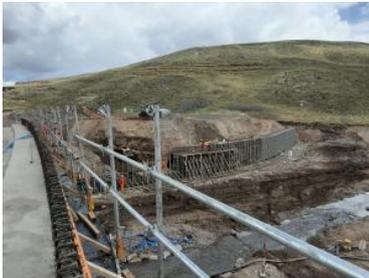
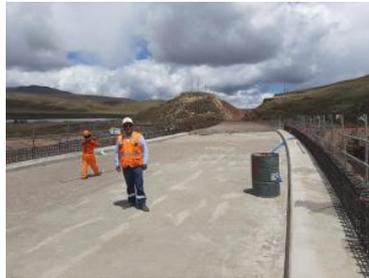
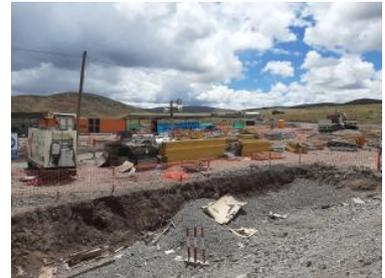
PUENTE LLINQUI  
L=36.30 M KM 33+760

PRESENCIA DEL ING. FREDDY MARCA HUANAÇA ESPECIALISTA EN PUENTES Y OBRAS DE ARTE DEL CONTRATISTA SAN JOSÉ  
DESMOVLIZACIÓN DE ENCOFRADOS METÁLICOS FALSO PUENTE, VIGAS Y LOSA DEL PUENTE

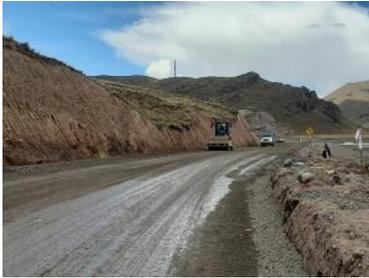
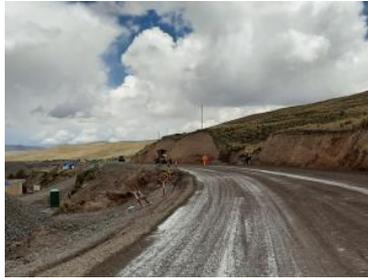
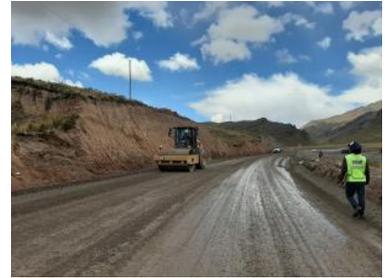
**CDescripcion\_\_\_\_\_:**  
 COMPACTADO DE MATERIAL PARA SUB BASE GRANULAR UBICADO EN LA PROGRESIVA KM 37+580

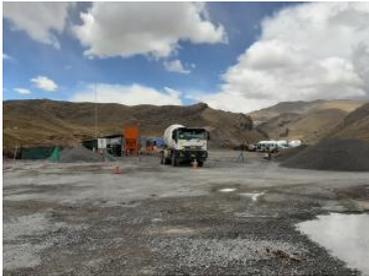
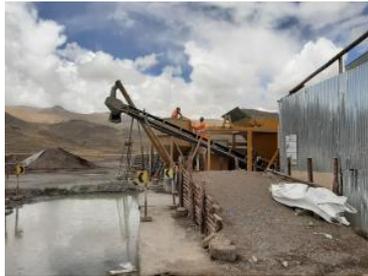
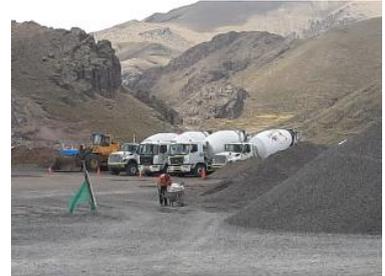
**CDescripcion\_\_\_\_\_:**  
 EN PROCESO DE INSTALACIÓN SEGUNDA PLANTA MÓVIL (TICEL) DE PRODUCCIÓN DE MAC

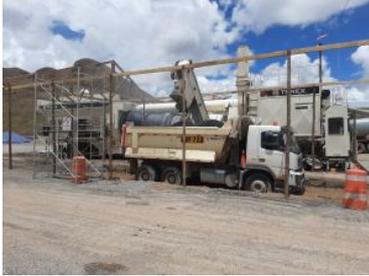
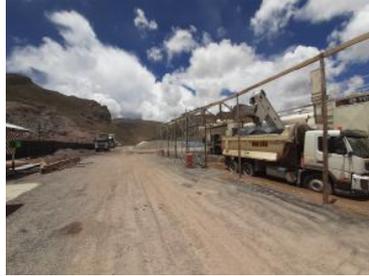
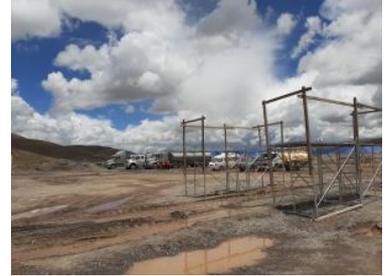
PRIMERA PLANTA DE PRODUCCIÓN DE PAVIMENTO DE CONCRETO ASFÁLTICO EN CALIENTE, TEREX MAGNUM 140, RENDIMIENTO 80 - 90 TN/HR EN LA FOTO ELEVADOR DE ASFALTO OPERATIVO

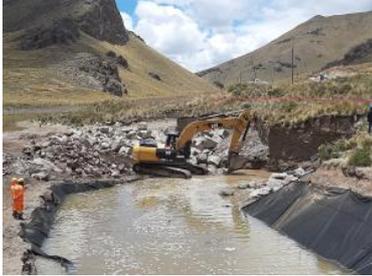
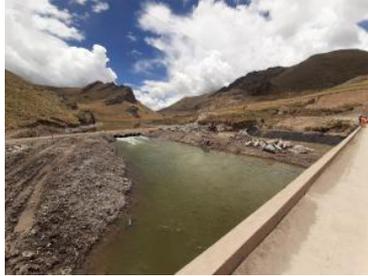
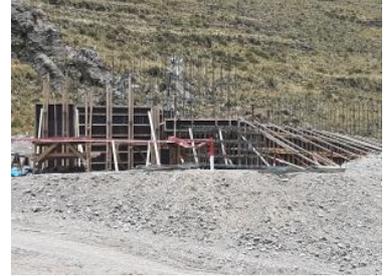
**Actividades:**  
PUENTE UNTAVE  
L=90.00 M KM 40+050

**CDescripcion\_\_\_\_\_:**  
EXCAVACIÓN BAJO AGUA PARA EL ENROCADO DE ENCAUZAMIENTO DEL RÍO HUENQUE, AGUAS ARRIBA DEL PUENTE MARGEN IZQUIERDA

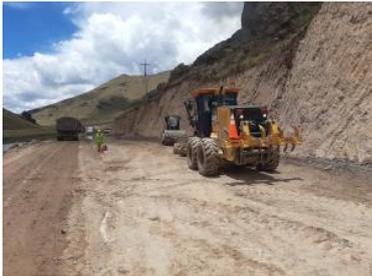
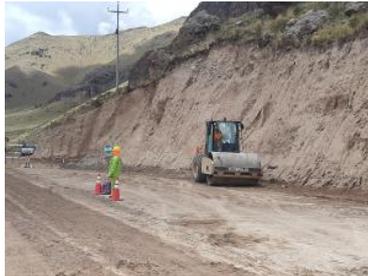
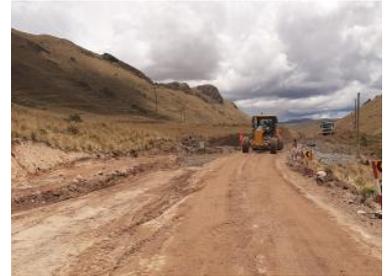
**CDescripcion\_\_\_\_\_:**  
MEJORAMIENTO DE SUELOS UBICADO EN LA PROGRESIVA KM 40+550

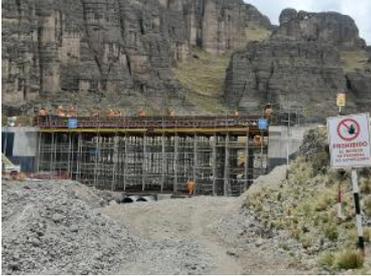
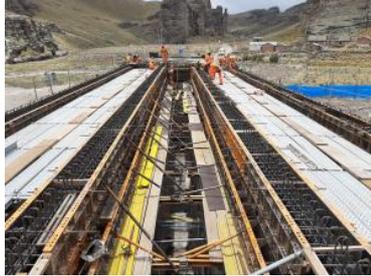
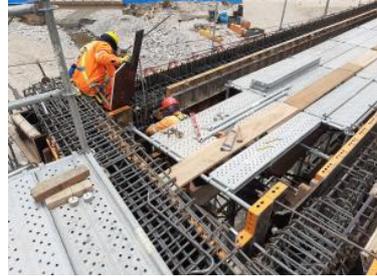
**Actividades:**  
PUENTE CHILLIHUA  
L=26.60 M KM 46+929

**CDescripcion\_\_\_\_\_:**  
CONTINÚAN CON EL ENCOFRADO Y ARMADO DE ACERO DE REFUERZO DE LAS VIGAS DIAFRAGMA Y VIGAS POSTENSADAS

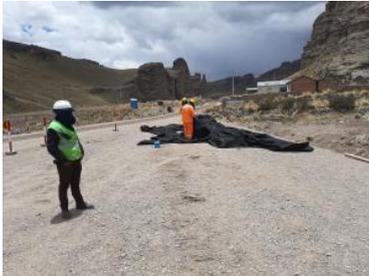
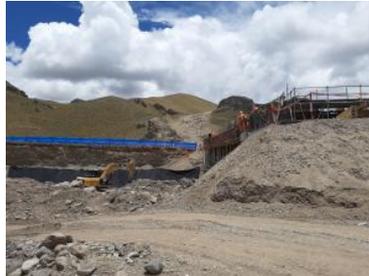
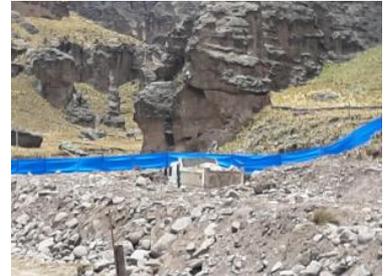
PUENTE CHILLIHUA  
L=26.60 M KM 46+929

TRABAJOS DE ENCAUZAMIENTO DEL RÍO, GEOTEXTIL PARA EL TALUD Y BASE ASÍ COMO EL ENROCADO Y MOVIMIENTO DE TIERRAS SEGÚN LOS PLANOS APROBADOS POR LA SUPERVISIÓN

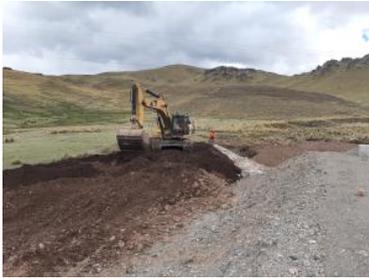
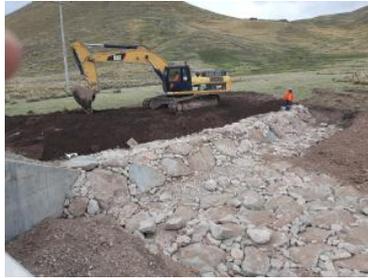
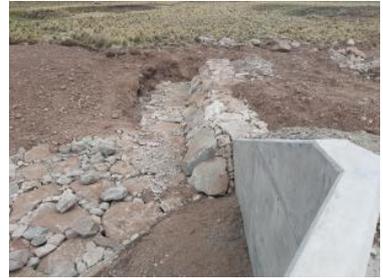
**CDescripcion\_\_\_\_\_:**  
ALCANTARILLA MC ENTRADA Y SALIDA ROCA ACOMODADA PARA ENCAUZAMIENTO DE AGUAS PLUVIALES UBICADO EN LA PROGRESIVA KM 51+291

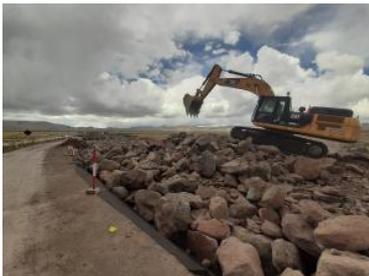
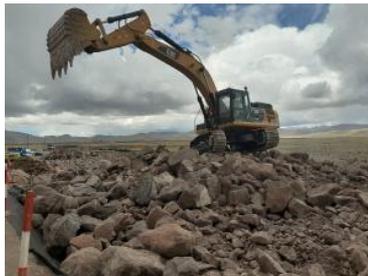
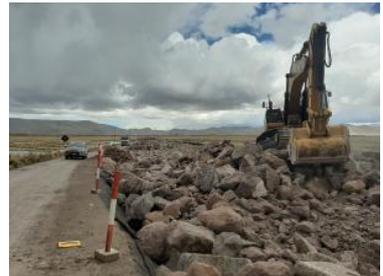
**CDescripcion\_\_\_\_\_:**  
CON GEOTEXTIL Y ROCA UBICADO EN LA PROGRESIVA KM 60+760

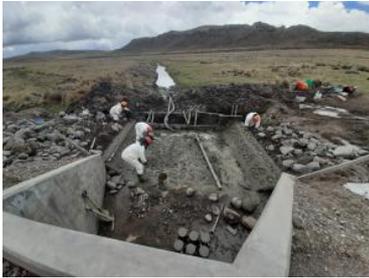
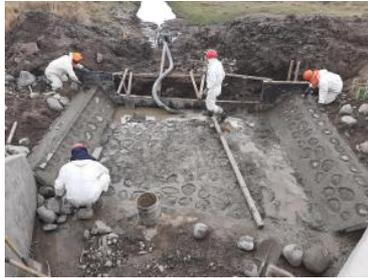
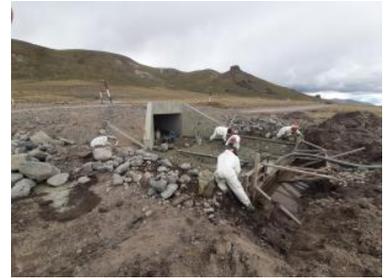
**CDescripcion\_\_\_\_\_:**  
ALCANTARILLA DE MC SECCION 2.0 X 1.5 UBICADO EN LA PROGRESIVA KM 65+885, VACIADO DE EMBOQUILLADO EN ENTRADA Y SALIDA

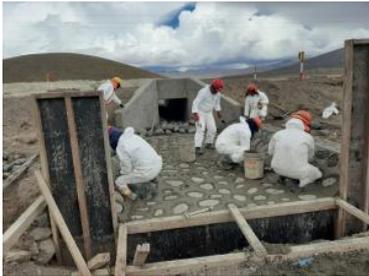
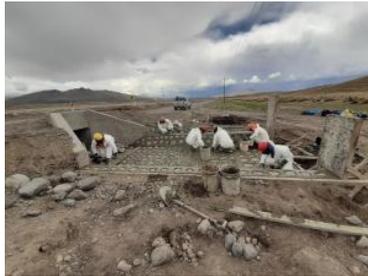
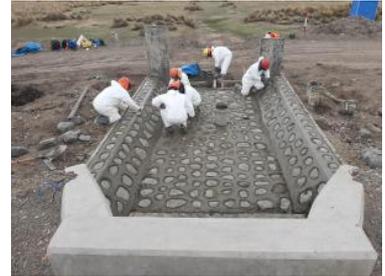
**CDescripcion\_\_\_\_\_:**  
ALCANTARILLA TIPO MC DE 1.0 X 1.0 M UBICADO EN LA PROGRESIVA KM 71+080, EMBOQUILLADO DE ENTRADA Y SALIDA CON CONCRETO Y OVER

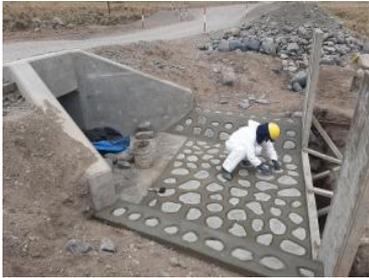
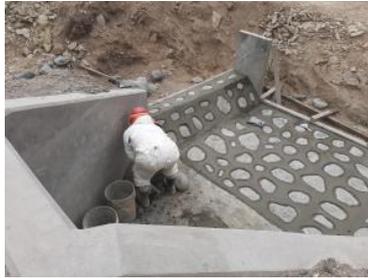
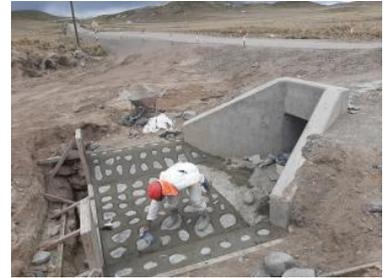
**CDescripcion\_\_\_\_\_:**  
UBICADO EN LA PROGRESIVA KM 70+834 EMBOQUILLADO EN ALCANTARILLA DE MC DE 1.0 X 1.0 M

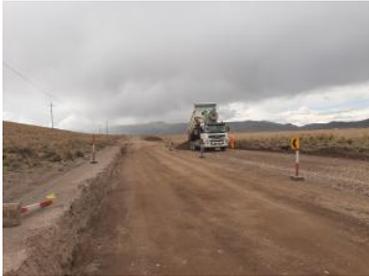
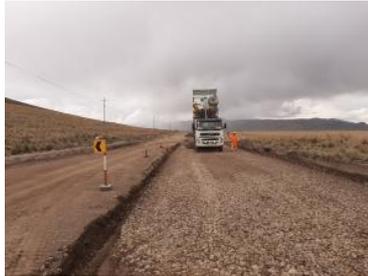
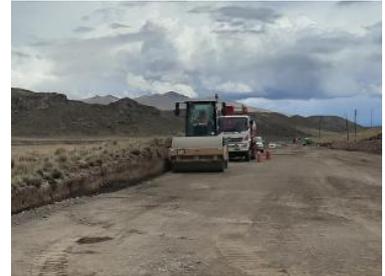
**CDescripcion\_\_\_\_\_:**  
DE MATERIAL PARA TERRAPLÉN UBICADO EN LA PROGRESIVA KM 64+670
