BITACORA ELECTRÓNICA DE OBRA

Confirma Bitacora: Si
Nro Informe: N° 085-PVN - MJQY - 2019
Fecha Informe: 29-11-2019
Nombre De La Obra: HUANUCO - HUALLANCA (T1)
Personal Encargado: MICHAEL JESUS QUISPE YAURI

OBRA: MEJORAMIENTO Y CONSERVACIÓN POR NIVELES DE SERVICIO Y OPERACIÓN DEL CORREDOR VIAL HUÁNUCO - LA UNIÓN - HUALLANCA - DV. ANTAMINA Y EMP. PE-3N (TINGO CHICO) - NUEVAS FLORES - LLATA - ANTAMINA"

Panel Fotográfico de la Bitacora de Obras

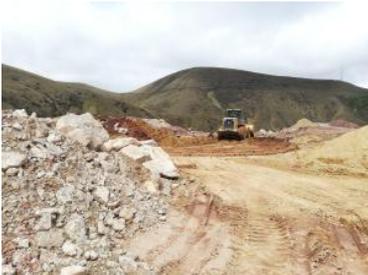
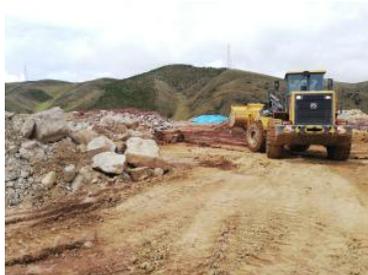
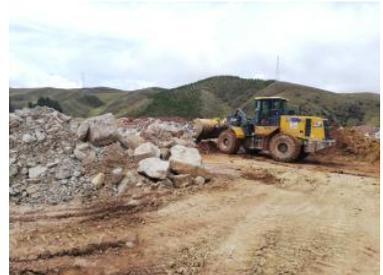
Actividades:
PROGRESIVA: DME KM 51+000 LADO B

CDescripcion_____:
DEPOSITO DE MATERIAL EXCEDENTE (DME), ACOPIO Y TENDIDO DE MATERIAL EXCEDENTE PRODUCTO DE LA FRACTURACIÓN DE ROCAS, SE VIENE CONSTRUYENDO PLATAFORMAS CON EL MATERIAL PROPIO USANDO EQUIPO CARGADOR FRONTAL.

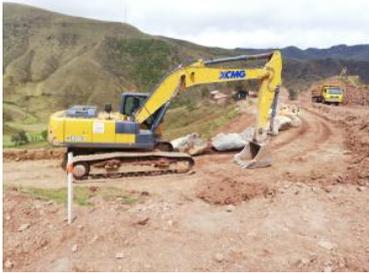
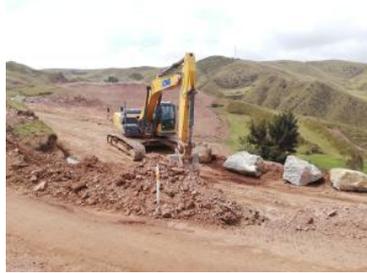
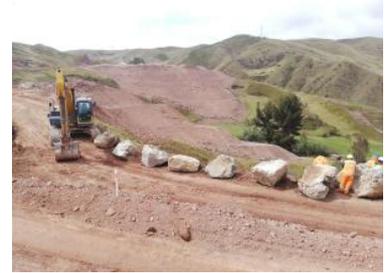
PROGRESIVA: BANQUETA KM 50+600

ENROCADO CON ROCAS FRACTURADAS QUE SON EXTRAÍDAS DEL KM 43+300, COLOCANDO AL PIE DEL RELLENO PARA LA CONFORMACIÓN DE LA BANQUETA Y QUE ES RELLENADA CON MATERIAL GRANULAR.

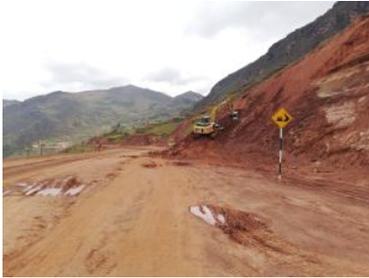
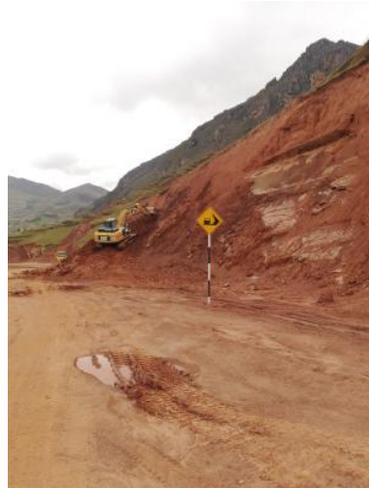
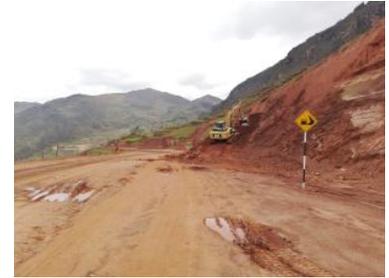
PROGRESIVA: CORTE DE TALUD KM 49+100

CORTE, PERFILADO DE TALUD, ENSANCHAMIENTO DE LA VÍA CON EQUIPO MAQUINARIA EXCAVADORA Y CAMIÓN VOLQUETE PARA LA ELIMINACIÓN DE MATERIAL EXCEDENTE A LOS DME's.

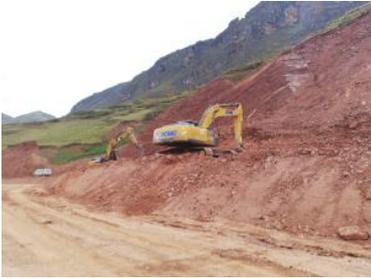
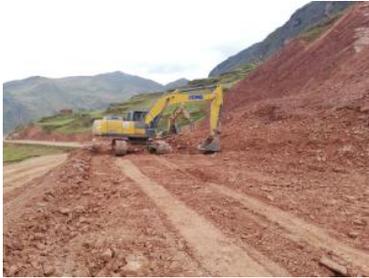
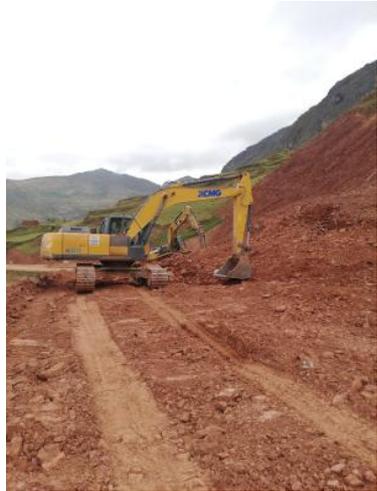
Actividades:
PROGRESIVA: CORTE DE TALUD KM 48+700

CDescripcion_____:
CORTE, PERFILADO DE TALUD, ENSANCHAMIENTO DE LA VÍA CON EQUIPO MAQUINARIA EXCAVADORA Y CAMIÓN VOLQUETE PARA LA ELIMINACIÓN DE MATERIAL EXCEDENTE A LOS DME's.

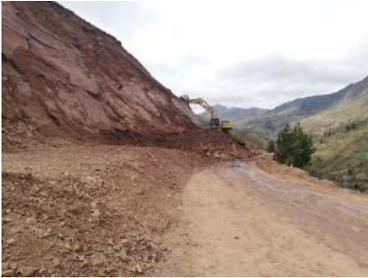
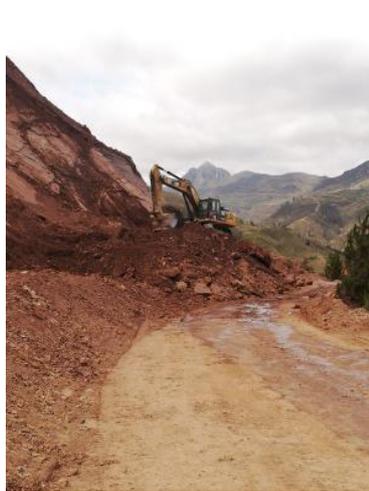
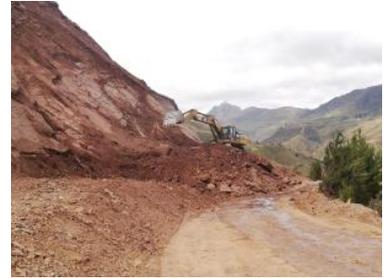
PROGRESIVA: CORTE DE TALUD KM 46+400

CORTE, PERFILADO DE TALUD, ENSANCHAMIENTO DE LA VÍA CON EQUIPO MAQUINARIA EXCAVADORA Y CAMIÓN VOLQUETE PARA LA ELIMINACIÓN DE MATERIAL EXCEDENTE A LOS DME's.

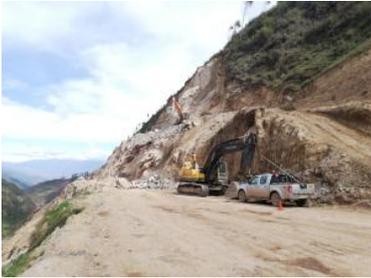
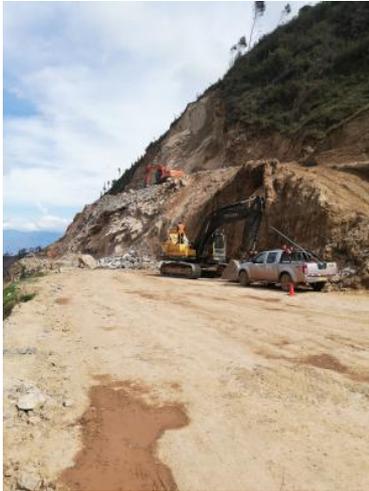
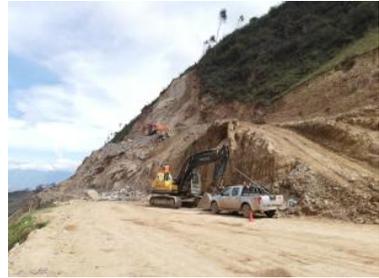
Actividades:
PROGRESIVA: CORTE DE TALUD KM 43+600

CDescripcion _____ :
CORTE, PERFILADO DE TALUD, ENSANCHAMIENTO DE LA VÍA CON EQUIPO MAQUINARIA EXCAVADORA Y CAMIÓN VOLQUETE PARA LA ELIMINACIÓN DE MATERIAL EXCEDENTE A LOS DME's.

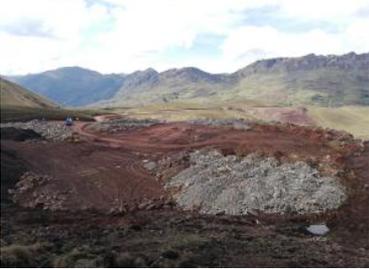
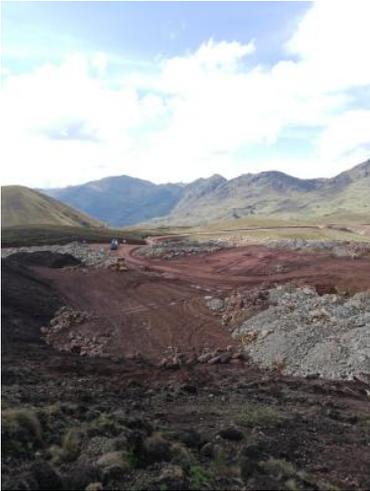
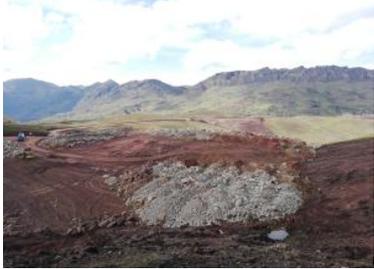
Actividades:
PROGRESIVA: DME KM 52+730 C

CDescripcion _____ :
DEPOSITO DE MATERIAL EXCEDENTE (DME), ACOPIO Y TENDIDO DE MATERIAL EXCEDENTE PRODUCTO DE LA FRACTURACIÓN DE ROCAS, SE VIENE CONSTRUYENDO PLATAFORMAS CON EL MATERIAL PROPIO USANDO EQUIPO TRACTOR ORUGA.

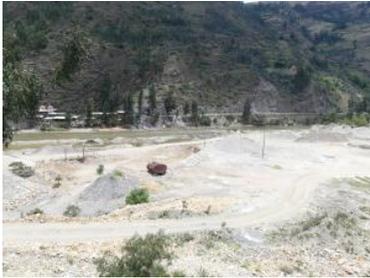
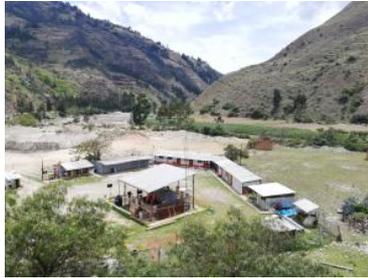
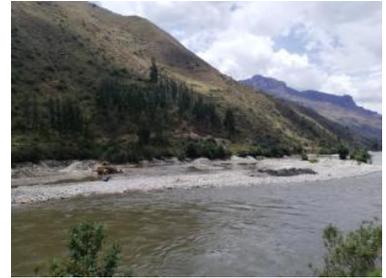
Actividades:
 PROGRESIVA: KM 103+100 DEL TRAMO II

CDescripcion_____:
 SE VERIFICO LAS CANTERAS QUE ESTÁN EN EXPLOTACIÓN Y QUE SERÁN USADAS PARA EL TRAMO II UBICADAS EN TINGO CHICO

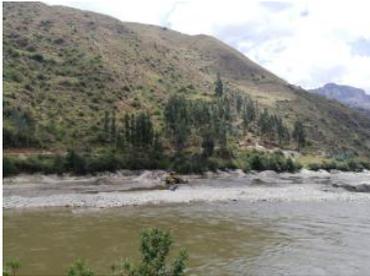
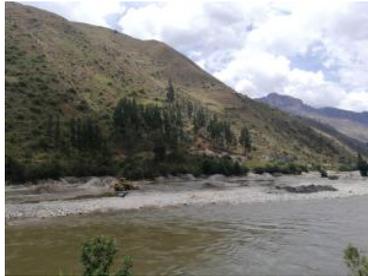
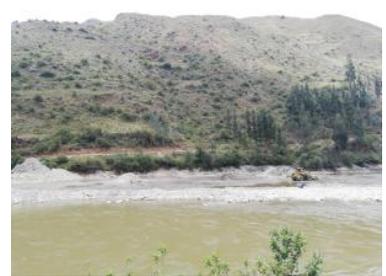
Actividades:
 PROGRESIVA: TRAMO II KM 101+600

CDescripcion_____:
 SE VERIFICO LAS CANTERAS QUE ESTÁN EN EXPLOTACIÓN Y QUE SERÁN USADAS PARA EL TRAMO II UBICADAS EN TINGO CHICO

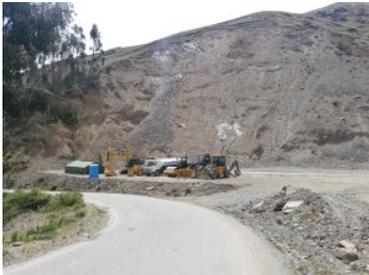
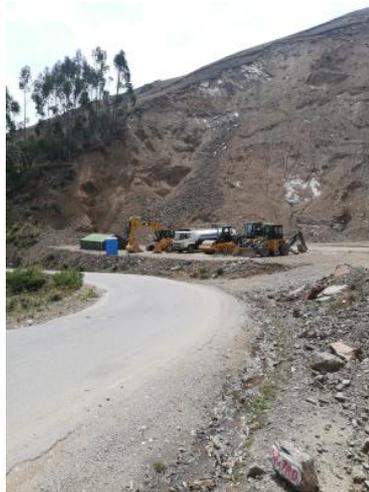
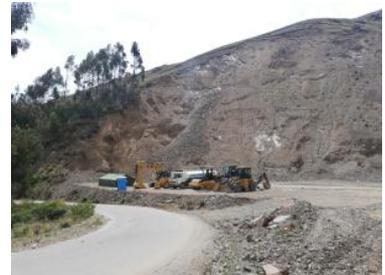
PROGRESIVA: EQUIPOS DEL TRAMO II KM 57+780

SE VERIFICO LOS EQUIPOS QUE SE ENCUENTRAN EN EL TRAMO II

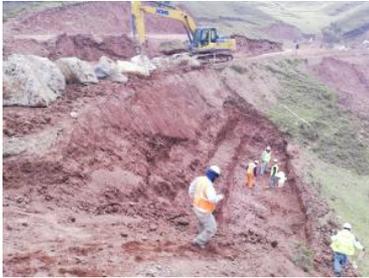
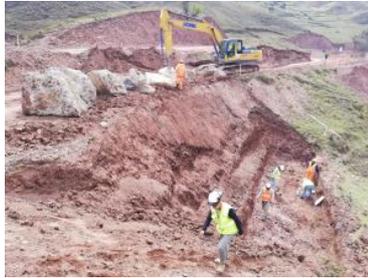
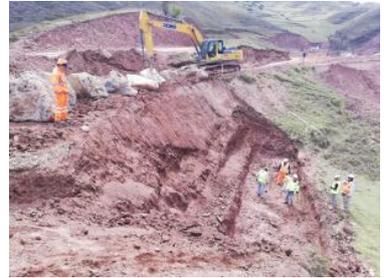
Actividades:
PROGRESIVA: BANQUETA KM 50+570

CDescripcion_____:
ENROCADO CON ROCAS FRACTURADAS QUE SON EXTRAÍDAS DEL KM 43+300, COLOCANDO AL PIE DEL RELLENO PARA LA CONFORMACIÓN DE LA BANQUETA Y QUE ES RELLENADA CON MATERIAL GRANULAR.

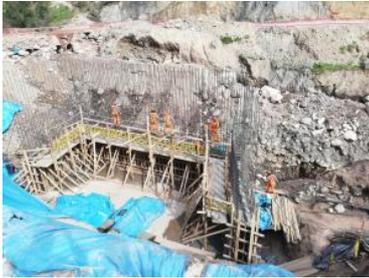
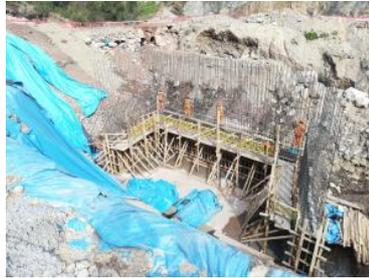
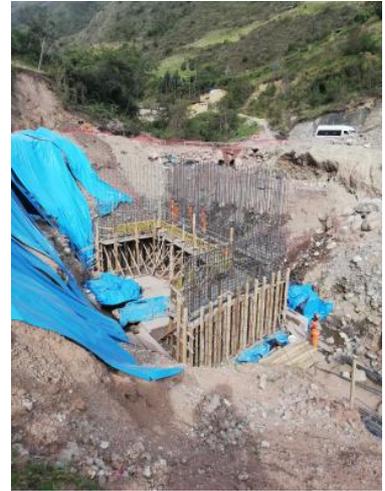
PROGRESIVA: ARMADURA DE FIERRO KM 34+620

COLOCACIÓN Y ARMADO DE ACERO DE REFUERZO HORIZONTAL EN LA SEGUNDA ELEVACIÓN DE LA PANTALLA

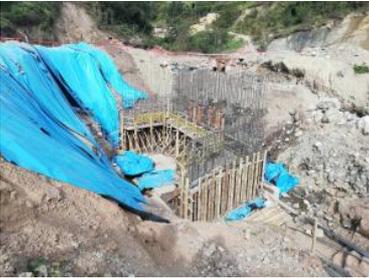
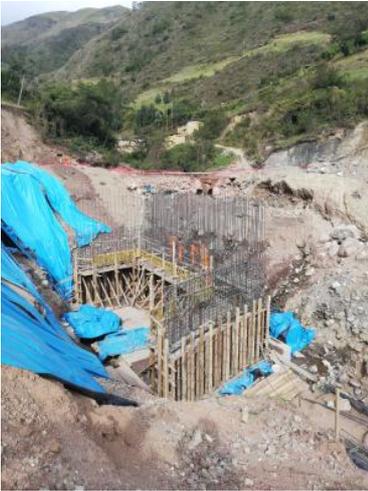
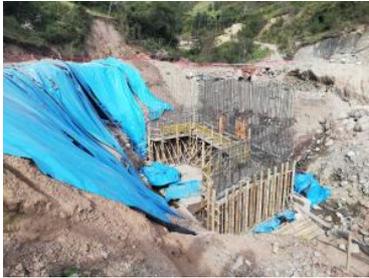
Actividades:
PROGRESIVA: ARMADURA DE FIERRO KM 34+620

CDescripcion_____:
COLOCACIÓN Y ARMADO DE ACERO DE REFUERZO HORIZONTAL EN LA SEGUNDA ELEVACIÓN DE LA PANTALLA

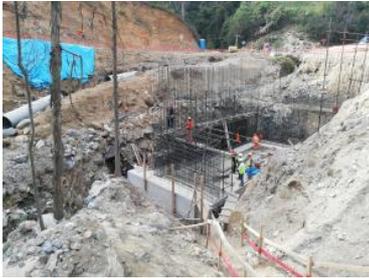
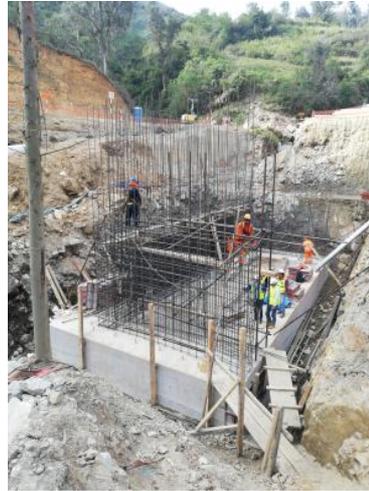
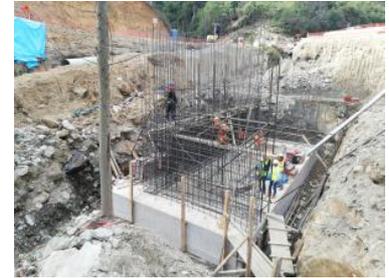
PROGRESIVA: ARMADURA DE FIERRO KM 26+339

COLOCACIÓN Y ARMADO DE ACERO DE REFUERZO HORIZONTAL EN LA PRIMERA ELEVACIÓN DE LA PANTALLA

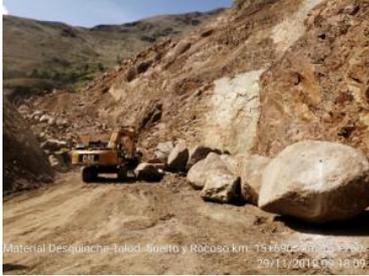
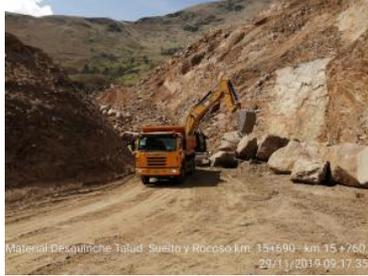
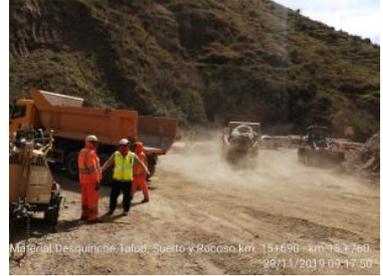
Actividades:
PROGRESIVA: CORTE DE TALUD KM 16+200

CDescripcion_____:
CORTE, PERFILADO DE TALUD, ENSANCHAMIENTO DE LA VÍA CON EQUIPO MAQUINARIA EXCAVADORA Y CAMIÓN VOLQUETE PARA LA ELIMINACIÓN DE MATERIAL EXCEDENTE A LOS DME's.

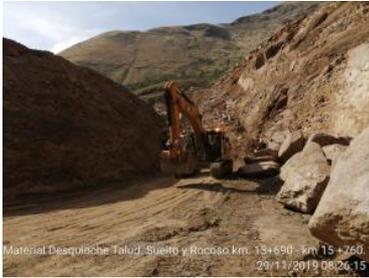
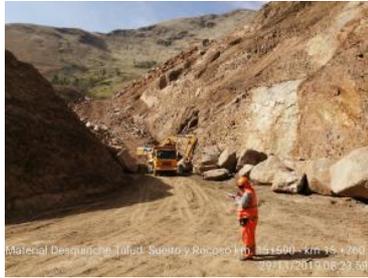
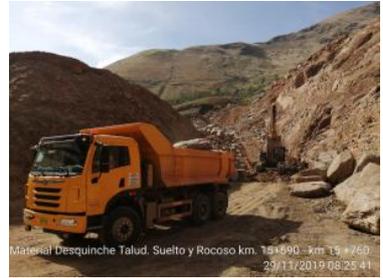
Actividades:
PROGRESIVA: CORTE DE TALUD KM 15+600

CDescripcion_____:
CORTE, PERFILADO DE TALUD, ENSANCHAMIENTO DE LA VÍA CON EQUIPO MAQUINARIA EXCAVADORA Y CAMIÓN VOLQUETE PARA LA ELIMINACIÓN DE MATERIAL EXCEDENTE A LOS DME's.

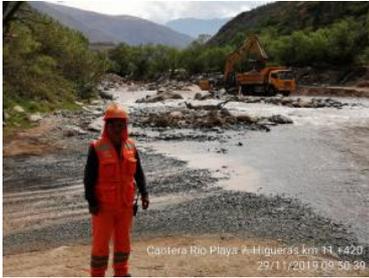
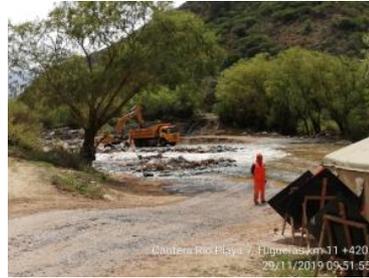
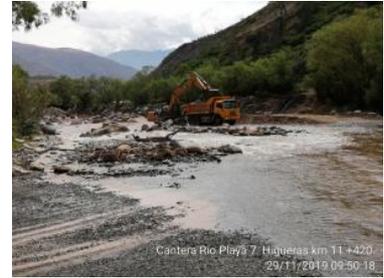
PROGRESIVA: CANTERA DE RIÓ KM 11+500

EXTRACCIÓN DE MATERIAL CANTERA DE RÍO DE DONDE OBTENEMOS LOS SIGUIENTES MATERIALES (PIEDRA, HORMIGÓN Y ARENA FINA), LAS CUALES SON ACOPIADOS PARA SU POSTERIOR USO EN LA OBRA.

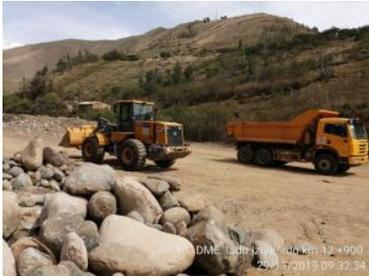
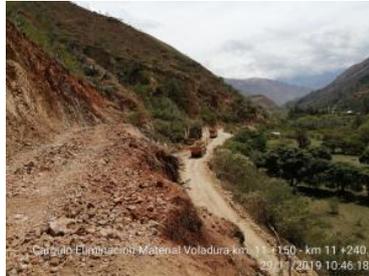
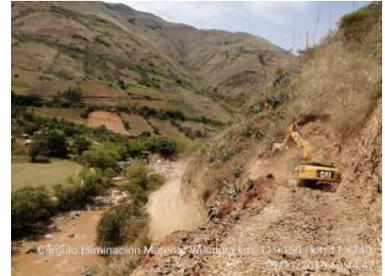
Actividades:
PROGRESIVA: CORTE DE TALUD KM 11+150

-EL CONTRATISTA CONTINÚA EJECUTANDO LOS TRABAJOS DE CORTE Y PERFILADO DE TALUD EN LOS SECTORES DEL KM 11+150 AL KM 11+240, DEL KM 11+640 AL KM 11+700, DEL KM 43+760 AL KM 43+785, DEL KM 46+400 AL KM 46+450, Y DEL KM 46+660 AL KM 46+700. ESTOS TRABAJOS FUERON VERIFICADOS POR LA SUPERVISIÓN.

CDescripcion_____:
TRABAJOS DE FRACTURACIÓN DE ROCAS, CORTE, PERFILADO DE TALUD, ENSANCHAMIENTO DE LA VÍA CON EQUIPO MAQUINARIA MARTILLO HIDRÁULICO Y CAMIÓN VOLQUETE PARA LA ELIMINACIÓN DE MATERIAL EXCEDENTE A LOS DME's.
