## BITACORA ELECTRÓNICA DE OBRA

### REGISTRO DE LA BITACORA Y FOTO DEL CUADERNO DE OBRA

<b>Confir ma Bitaco ra:</b> Si	<b>Nro Inform e:</b> 242	<b>Fecha Informe:</b> 27-11-2019	<b>Nombre De La Obra:</b> Construccion y Mejoramiento de la Carretera llave- Mazocruz	<b>Personal Encargado:</b> CUTIPA MONZON NESTOR ARNULFO					
<b>Foto Bitacora:</b>	<b>Foto Bitacora 2:</b>	<b>Foto Bitacora 3:</b>	<b>Foto Bitacora 4:</b>	<b>Foto Bitacora 5:</b>	<b>Foto Bitacora 6:</b>

REPORTE DEL 27 DE NOVIEMBRE DEL 2019

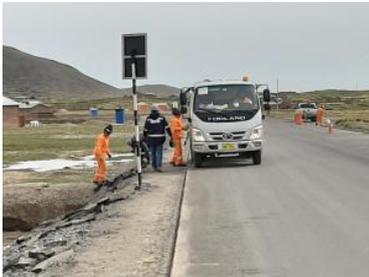
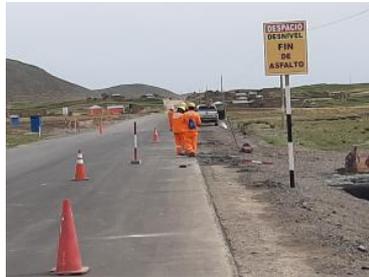
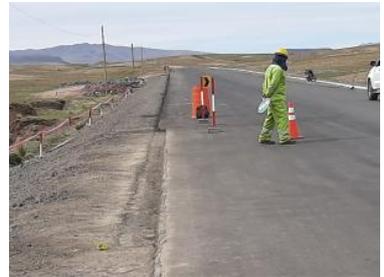
1

**CDescripcion\_\_\_\_\_:**  
 ELIMINACIÓN DE EXCEDENTE EN EL ALINEAMIENTO UBICADO EN EL KM 4+560

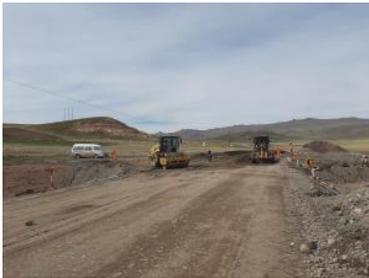
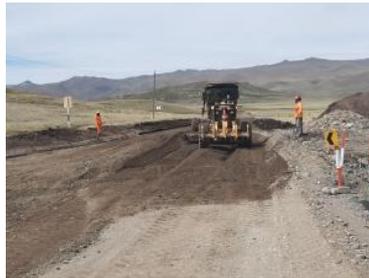
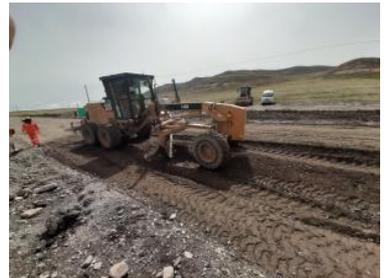
2

**CDescripcion\_\_\_\_\_:**  
 TERRAPLÉN A -0.15 DE LA SUB RASANTE UBICADO EN LA PROGRESIVA KM 26+120 (VENTANA)

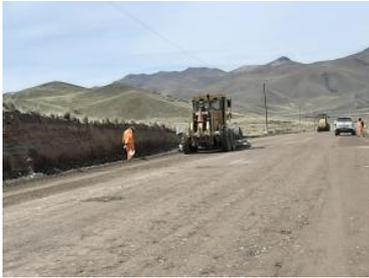
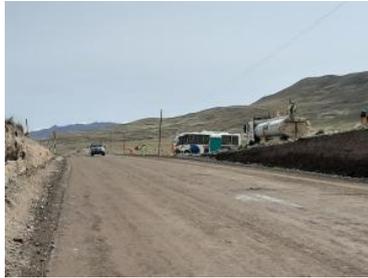
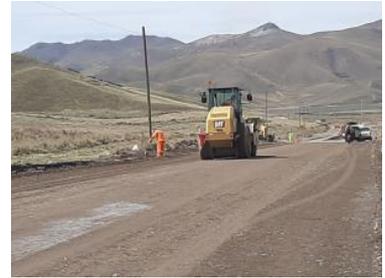
3

**CDescripcion\_\_\_\_\_:**  
 SUB RASANTE UBICADO EN LA PROGRESIVA KM 30+380, EXTENDIDO DE MATERIAL Y COMPACTADO.

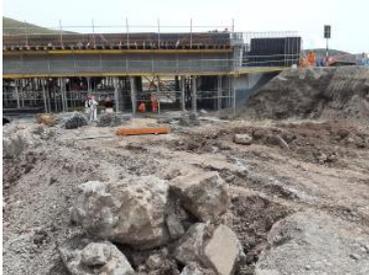
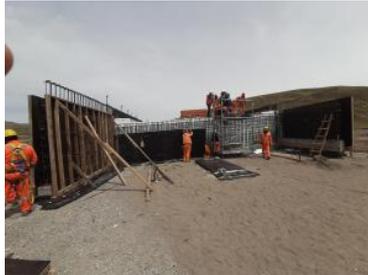
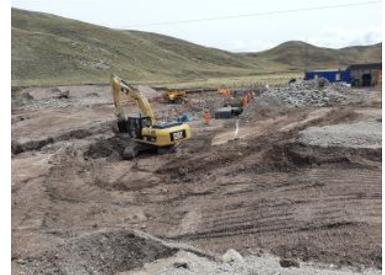
4

**Actividades:**  
 PUENTE LLINQUI  
 L=36.30 M KM 33+760

**CDescripcion\_\_\_\_\_:**  
 ARMADO DE REFUERZO DE ACERO EN LOS PARAPETOS, PARA EL RELLENO ESTRUCTURAL Y LOSA DE APROXIMACIÓN.

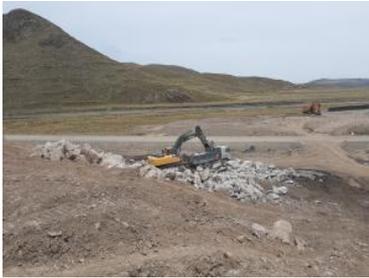
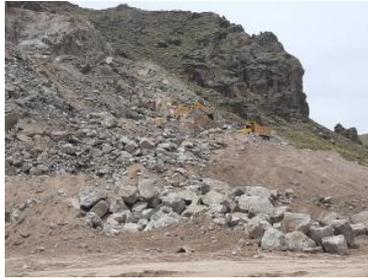
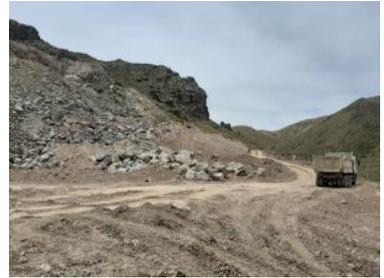
5

**CDescripcion\_\_\_\_\_:**  
 CANTERA N° 12 UBICADO EN LA PROGRESIVA KM 39+250 LADO IZQUIERDO EN PLENA EXPLOTACIÓN

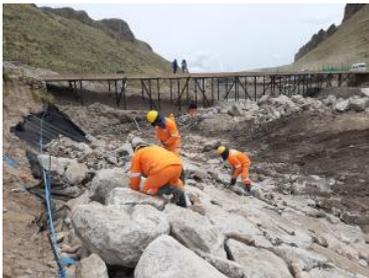
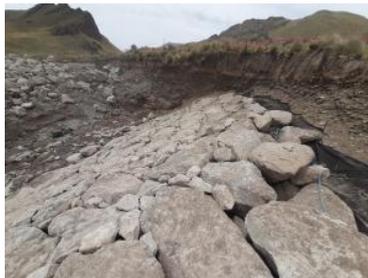
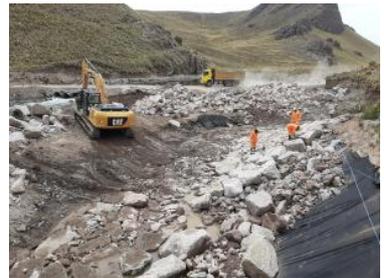
6

**Actividades:**  
 PUENTE UNTAVE  
 L=90.00 M KM 40+050

**CDescripcion\_\_\_\_\_:**  
 ENROCADO SOBRE GEOTEXTIL PARA DEFENSA RIBEREÑA AGUAS ARRIBA DEL PUENTE

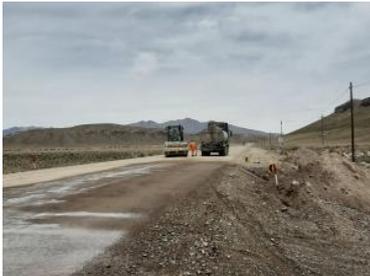
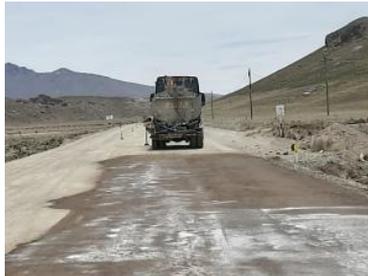
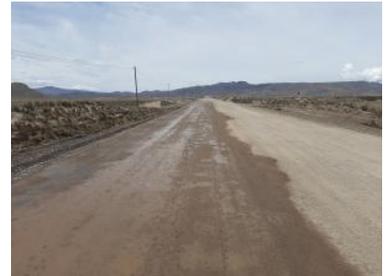
**CDescripcion:**  
 8 BASE GRANULAR UBICADO EN LA PROGRESIVA 63+020 RIEGO PARA EL COMPACTADO DEL MATERIAL PARA BASE

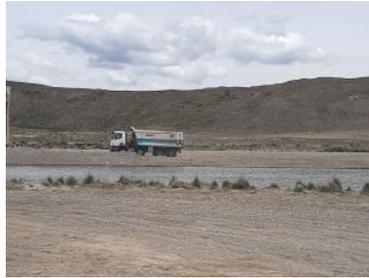
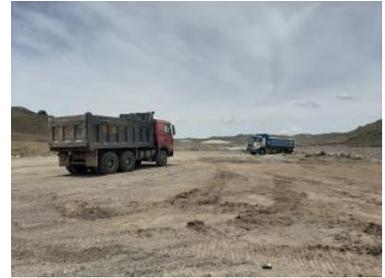
9

**CDescripcion\_\_\_\_\_:**  
 UBICADA EN LA PROGRESIVA KM 66+760 EN PROCESO DE EXPLOTACIÓN PARA MATERIAL DE RELLENO

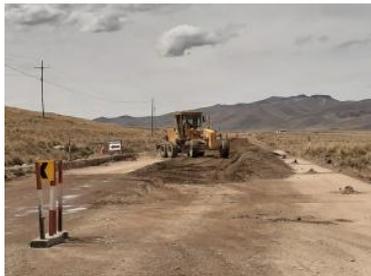
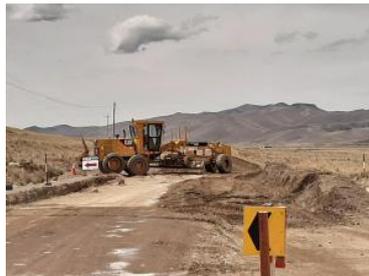
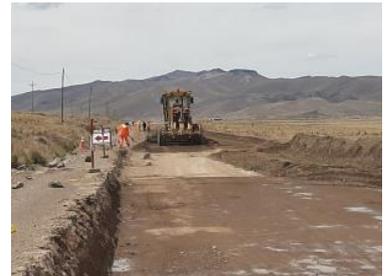
10

**CDescripcion\_\_\_\_\_:**  
 MATERIAL PARA RELLENO O TERRAPLÉN UBICADO EN LA PROGRESIVA KM 64+700

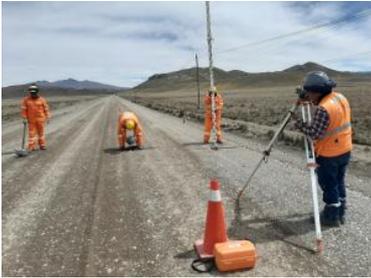
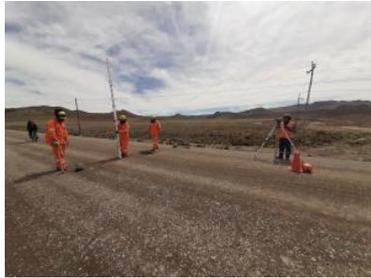
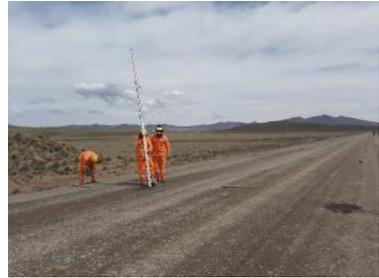
11

**CDescripcion\_\_\_\_\_:**  
BASE GRANULAR UBICADO EN LA PROGRESIVA KM 62+380 CONTROL DE NIVELES CON NIVEL DE INGENIERO
