## BITACORA ELECTRÓNICA DE OBRA

### REGISTRO DE LA BITACORA Y FOTO DEL CUADERNO DE OBRA

<b>Confir ma Bitaco ra:</b> Si	<b>Nro Inform e:</b> 002	<b>Fecha Informe:</b> 03-12-2019	<b>Nombre De La Obra:</b> Saldo de Obra Carretera Rodriguez de Mendoza - Empalme Ruta N.PE-5N (La Calzada), Tramo: Selva Alegre - Empalme Ruta N. PE-5N (La Calzada)	<b>Personal Encargado:</b> IVONNE NATIVIDAD CHUQUIPIONDO LA TORRE
---	-------------------------------------	-------------------------------------	--	---

REPORTE DEL 03 DE DICIEMBRE DEL 2019

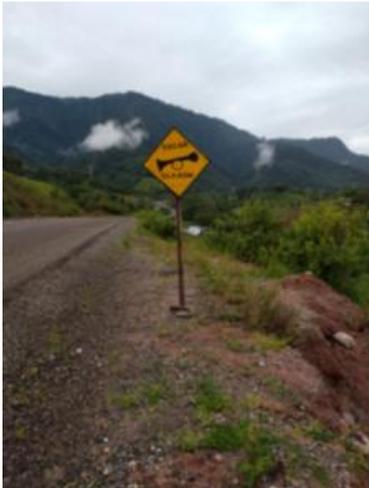
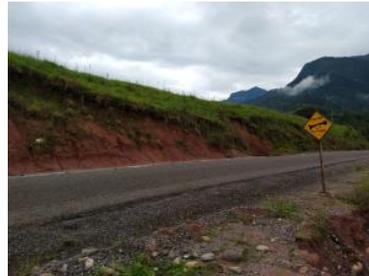
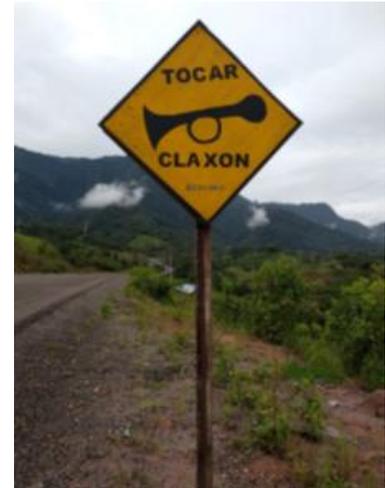
Señal de advertencia

Señal de Advertencia de Tocar Claxon, ubicada en el km 24+640

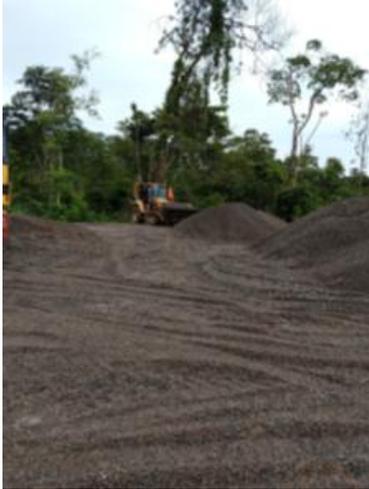
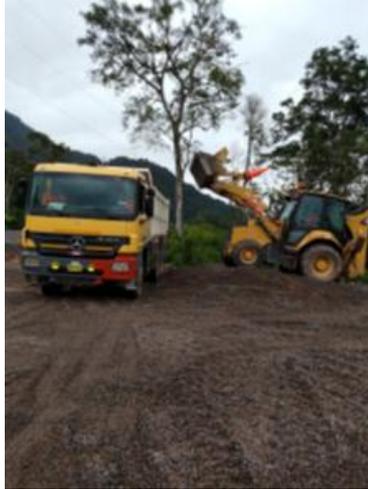
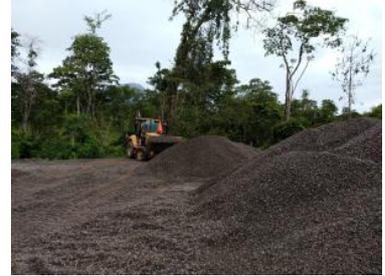
**Actividades:**  
Lavado, carguio y transporte materiales petreos

**CDescripcion\_\_\_\_\_:**  
Area ubicada en el km 25+580 LI, se observa las actividades de lavado, carguio y transporte hacia los frentes de trabajo

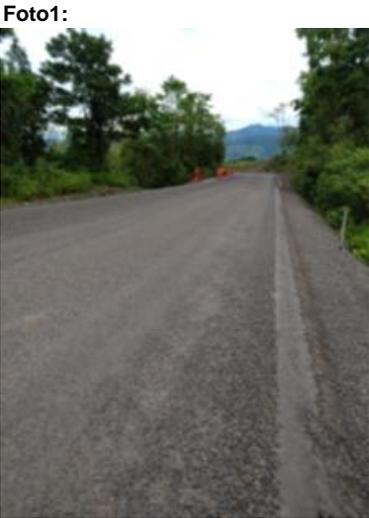
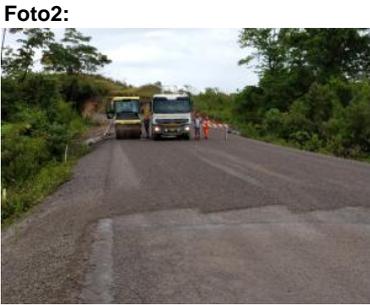
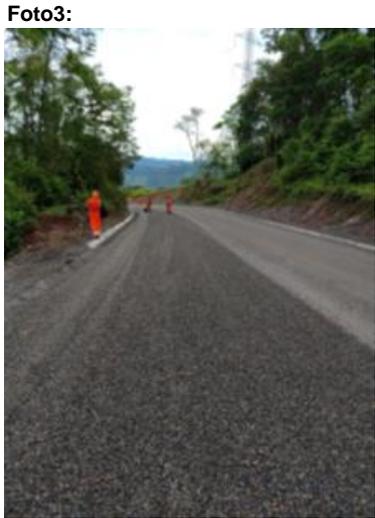
**Actividades:**  
Limpieza de vía

**CDescripcion\_\_\_\_\_:**  
Limpieza de vía para continuar con los trabajos de tratamiento superficial, se ve afectada por la presencia de lloviznas temporales.

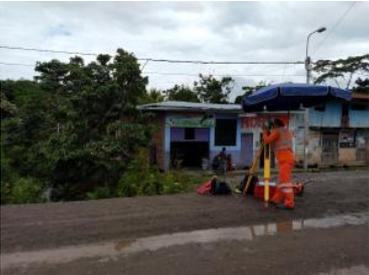
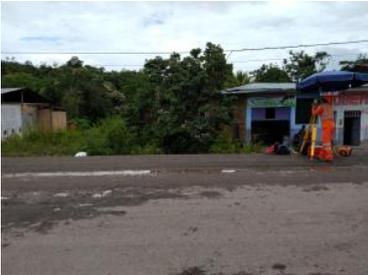
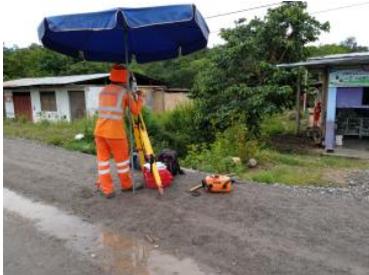
**Actividades:**  
Replanteo topografico

**CDescripcion\_\_\_\_\_:**  
4 Replanteo topográfico para veredas y cunetas en el tramo 22+480 a 22+640

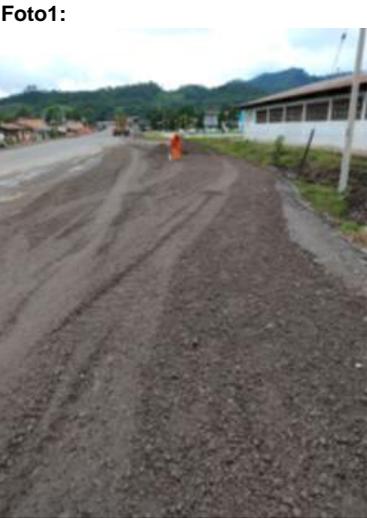
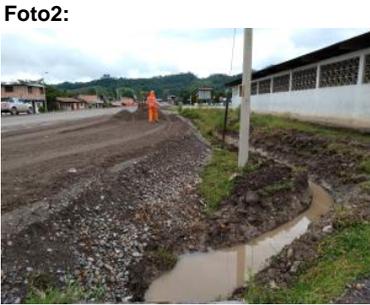
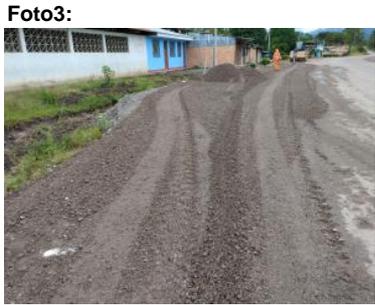
**Actividades:**  
Conformación de terreno para paradero y veredas

**CDescripcion\_\_\_\_\_:**  
Conformación de terreno para el trazo de paradero y veredas en el tramo 22+340 a 22+300, realizada con motoniveladora.

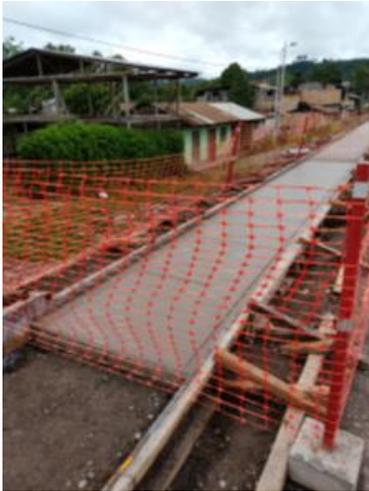
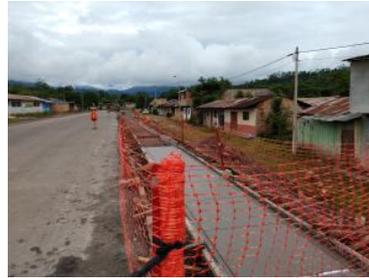
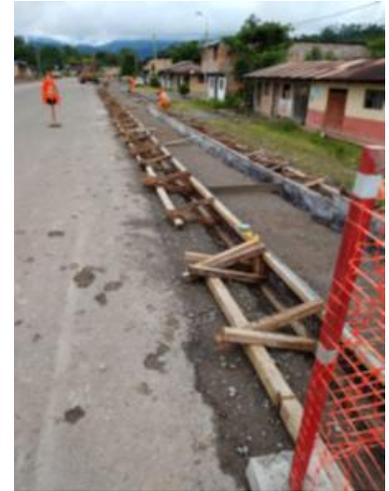
Vaciado de concreto en veredas y encofrado

Se observa el vaciado de vereda a partir de la progresiva Km 22+240, protegido con mallas para evitar afectaciones o deterioro en el acabado.

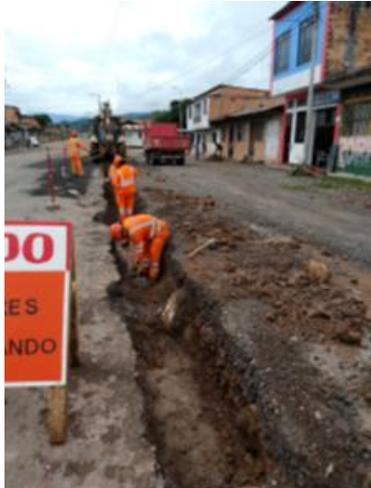
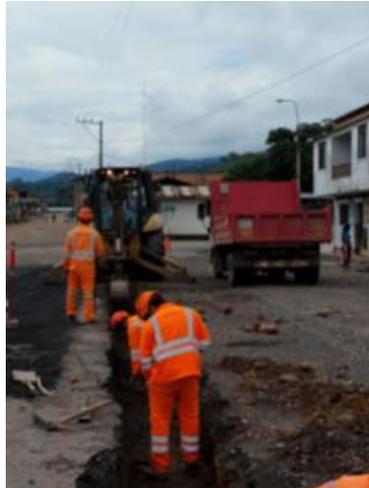
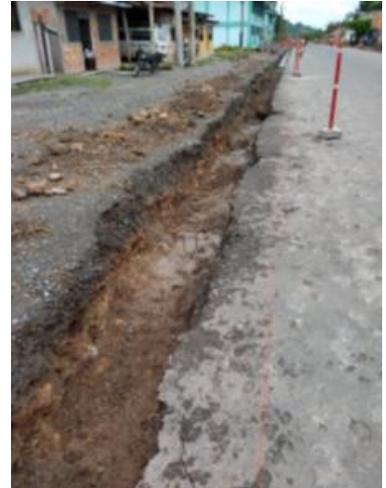
Excavación de zanja para cunetas

Excavación de zanja para cunetas en Lado Derecho en las progresivas Km 22 080 a Km 22 00, realizada con excavadora sobre neumáticos.

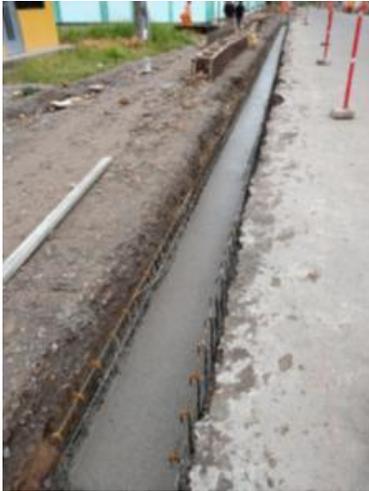
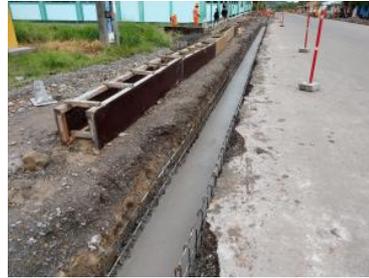
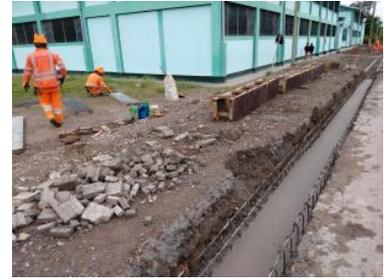
Acero de refuerzo y Concreto Armado en Cunetas urbanas

Colocación de acero de refuerzo o malla con el vaciado de losa para cunetas desde el Km 22+000 a Km 21+960

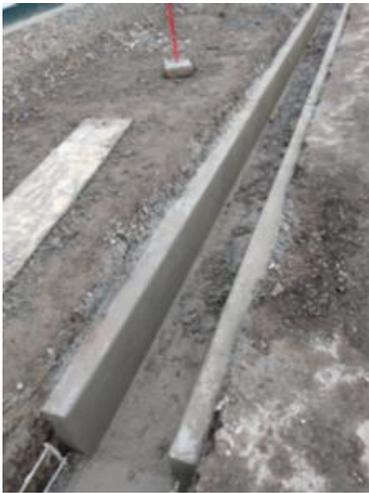
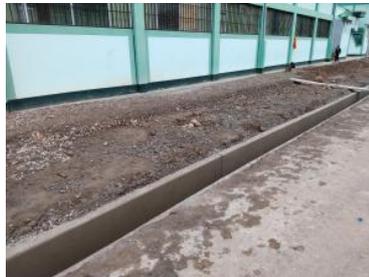
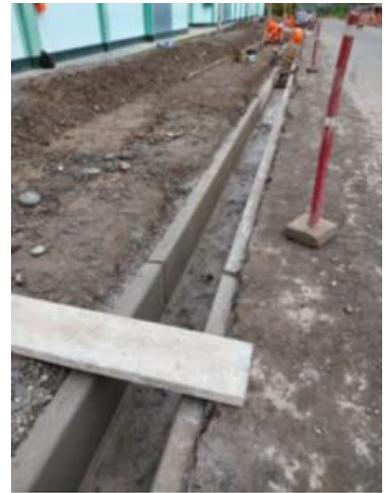
Concreto en muros de Cuneta

Vaciado de concreto en muros de cuneta desde la progresiva Km 22+000 a Km 21+940

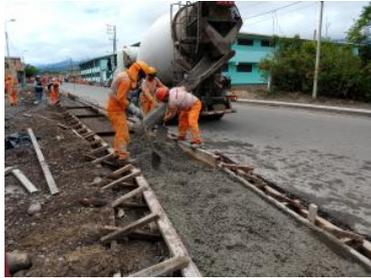
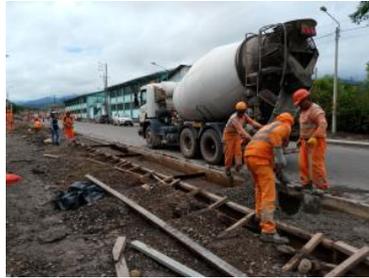
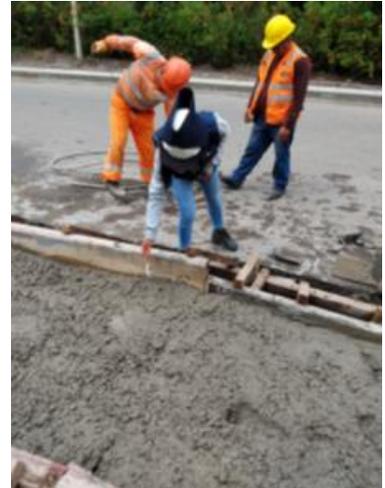
Concreto en veredas

Realizando el vaciado de concreto en veredas en el Km 21+840, se observa la verificación y presencia del proceso y calidad por personal de la Supervisión

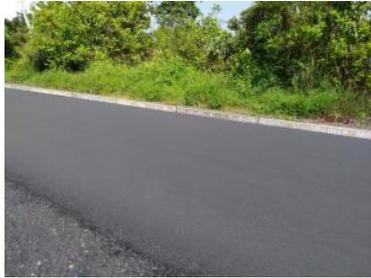
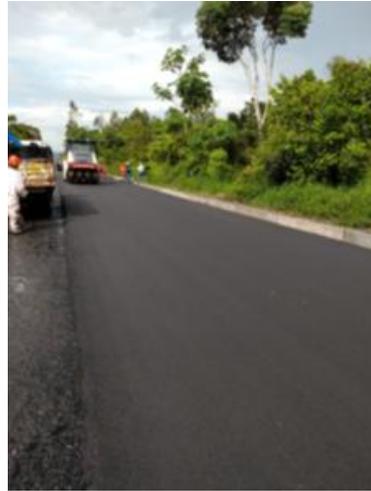
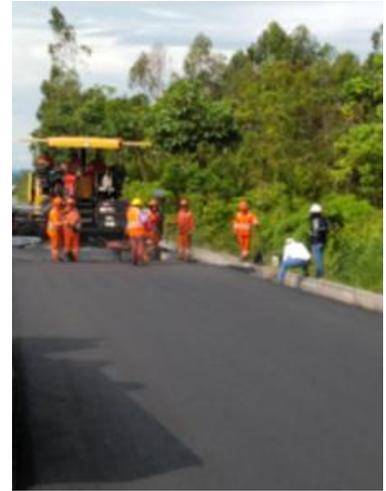
Carpeta Asfáltica

Compactación de Carpeta asfáltica en las progresivas de 07+260 a 07+00
