BITACORA ELECTRÓNICA DE OBRA

Confirma Bitacora: Si
Nro Informe: N° 091-PVN - MJQY - 2019
Fecha Informe: 06-12-2019
Nombre De La Obra: HUANUCO - HUALLANCA (T1)
Personal Encargado: MICHAEL JESUS QUISPE YAURI

OBRA: MEJORAMIENTO Y CONSERVACIÓN POR NIVELES DE SERVICIO Y OPERACIÓN DEL CORREDOR VÍAL HUÁNUCO - LA UNIÓN - HUALLANCA - DV. ANTAMINA Y EMP. PE-3N (TINGO CHICO) - NUEVAS FLORES - LLATA - ANTAMINA"

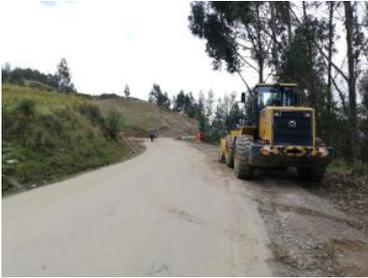
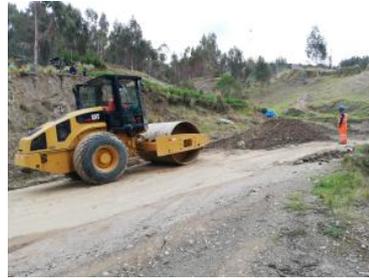
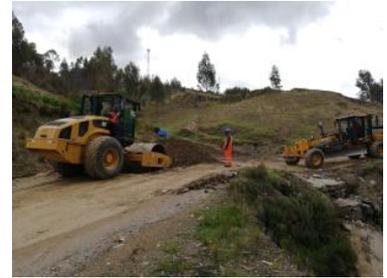
PROGRESIVA: KM 62+940-TRAMO II

MEJORAMIENTO DE LA VÍA TAPANDO LOS ESPACIOS VACÍOS CON RELLENO DE MATERIAL GRANULAR DE CANTERA CON APOYO DE EQUIPOS MOTONIVELADORA, RODILLO Y CARGADOR FRONTAL.

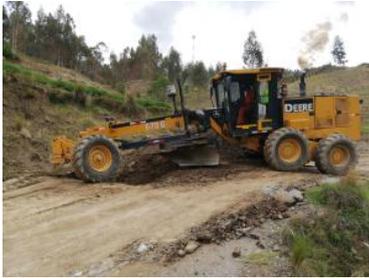
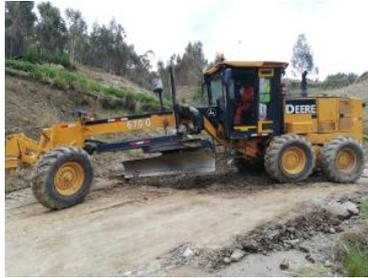
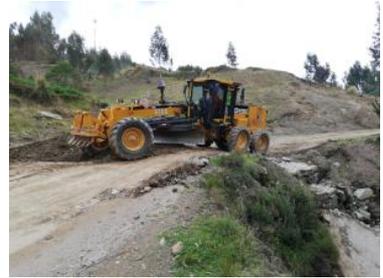
Actividades:
PROGRESIVA: KM 62+900-TRAMO II

CDescripcion_____:
MEJORAMIENTO DE LA VÍA TAPANDO LOS ESPACIOS VACÍOS CON RELLENO DE MATERIAL GRANULAR DE CANTERA CON APOYO DE EQUIPOS MOTONIVELADORA, RODILLO Y CARGADOR FRONTAL.

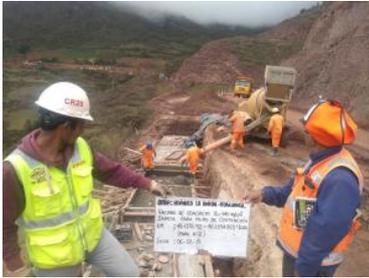
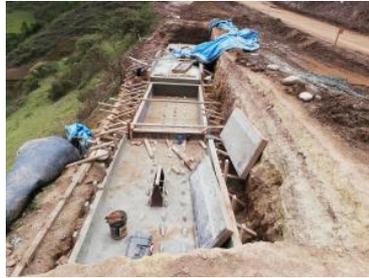
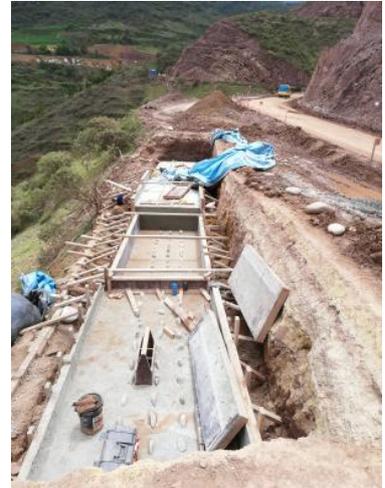
Actividades:
PROGRESIVA: KM 46+180-TRAMO I

CDescripcion _____:
COLOCACIÓN DE CONCRETO F'c=140 KG/CM2, PARA LA CONSTRUCCIÓN DE LA ZAPATA DONDE SE TIENE PROYECTADO LA CONSTRUCCIÓN DEL MURO DE CONTENCIÓN.

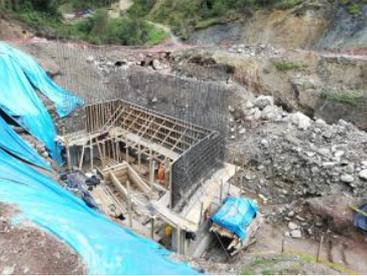
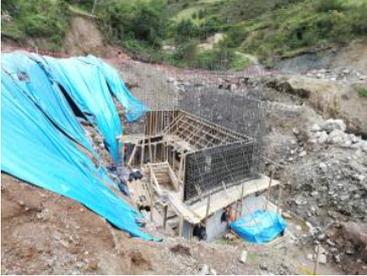
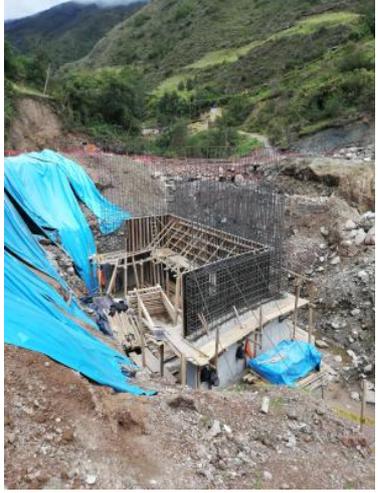
Actividades:
PROGRESIVA: PUENTE SHIRAGRA KM 34+612-TRAMO I

CDescripcion _____:
SE CONTINUA CON LA COLOCACIÓN Y ARMADO DE ACERO DE REFUERZO HORIZONTAL Y VERTICAL EN LA SEGUNDA ELEVACIÓN DE LA PANTALLA DEL ESTRIBO LADO DERECHO DEL PUENTE SHIRAGRA

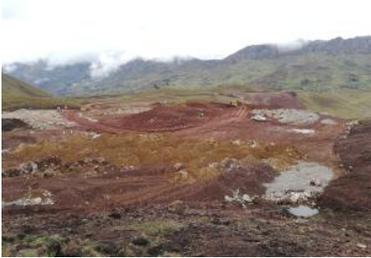
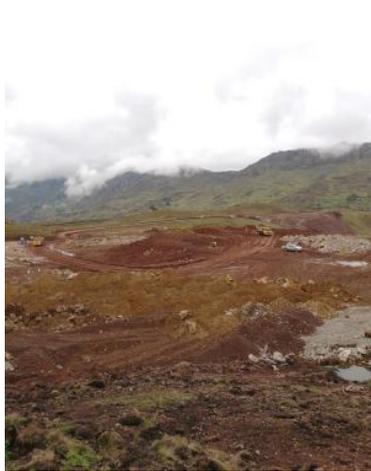
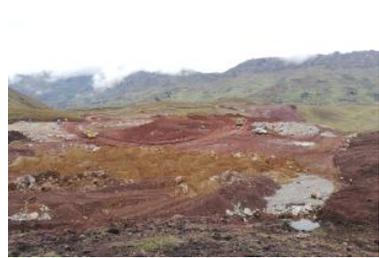
Actividades:
PROGRESIVA: DME-KM 52+730 LADO C-TRAMO I

-EL CONTRATISTA CR20 VIENE REALIZANDO LOS TRABAJOS DE LAS PLATAFORMAS CON LENTITUD

CDescripcion _____:
DEPOSITO DE MATERIAL EXCEDENTE (DME), ACOPIO Y TENDIDO DE MATERIAL EXCEDENTE PRODUCTO DE LA FRACTURACIÓN DE ROCAS, SE VIENE CONSTRUYENDO PLATAFORMAS CON EL MATERIAL PROPIO USANDO EQUIPO TRACTOR ORUGA.

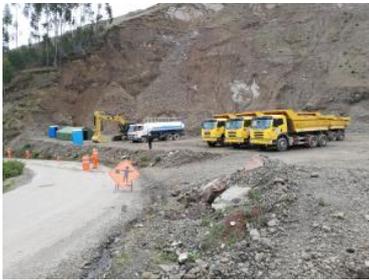
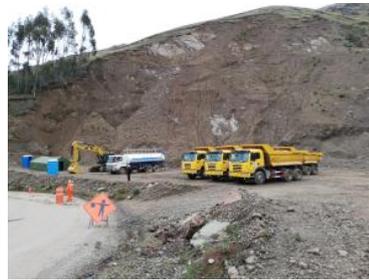
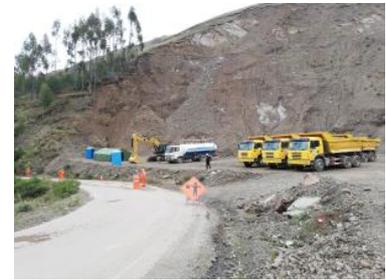
PROGRESIVA: KM 57+780 TRAMO II

-SE OBSERVA EQUIPOS DETENIDOS POR FALTA DE COMBUSTIBLE Y FALLAS MECANICAS QUE NO SON ATENDIDAS DE INMEDIATO.

EN LA CANTERA DEL KM 57+780 SE ENCUENTRAN EQUIPOS DETENIDOS QUE PERTENECEN AL CONTRATISTA CR20 DEL TRAMO II

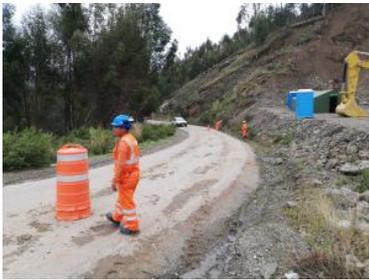
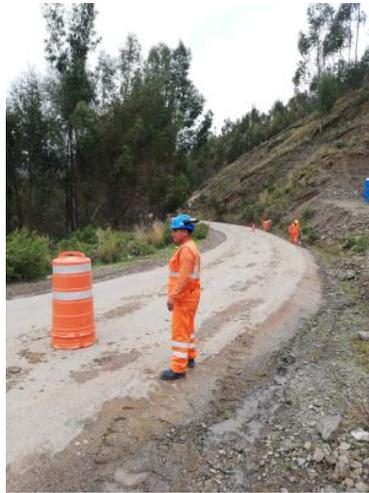
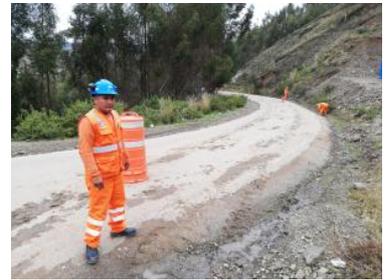
PROGRESIVA: KM 57+800-TRAMO II

SE ESTÁ REALIZANDO LA LIMPIEZA DE CUENTAS CON APOYO DE MAQUINARA RETRO EXCAVADORA, PERSONAL Y HERRAMIENTAS MANUALES.

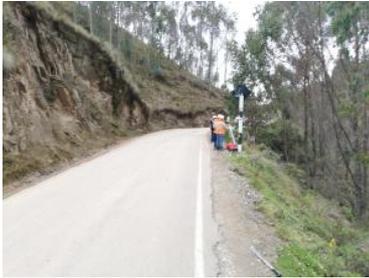
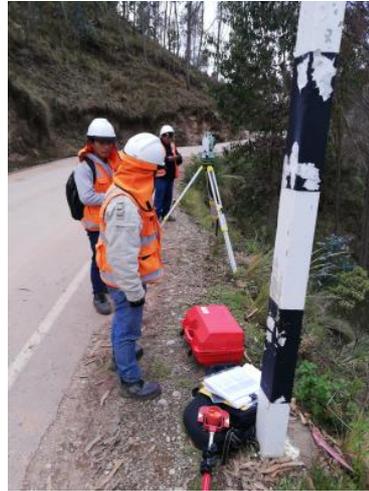
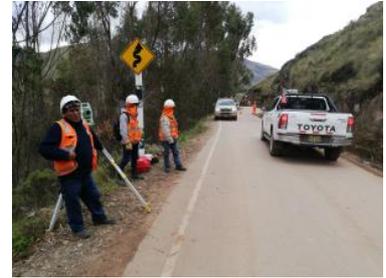
PROGRESIVA: KM 58+000-TRAMO II

PERSONAL DE LA SUPERVISIÓN DE OBRA REALIZO EL REPLANTEO DEL TRAZO TOPOGRÁFICO Y DE LAS SECCIONES DE LA CARRETERA DEL TRAMO II

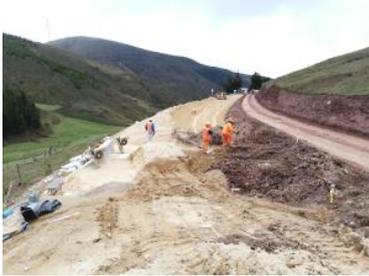
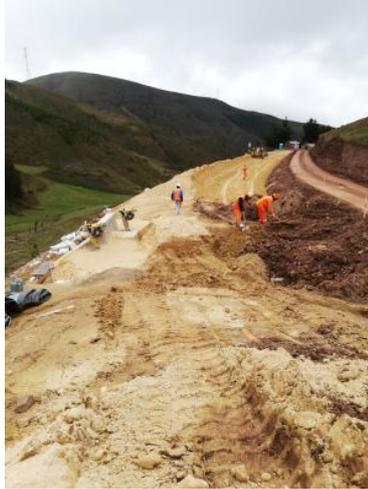
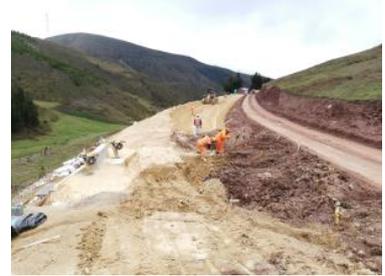
Actividades:
PROGRESIVA: KM 51+400-TRAMO II

CDescripcion_____:
RELLENO DEL TERRAPLÉN CON MATERIAL GRANULAR SELECCIONADO QUE ES EXTRAÍDO DE LA CANTERA DEL KM 33+600

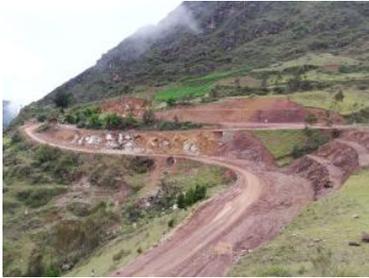
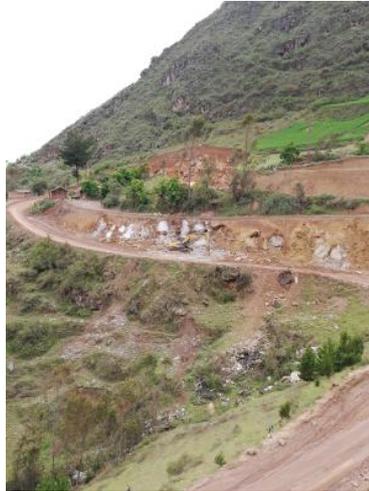
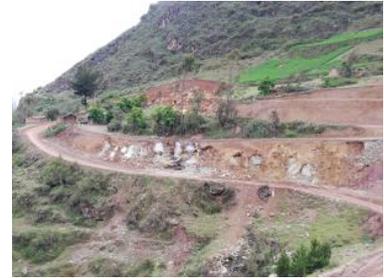
PROGRESIVA: KM 46+500-TRAMO I

TRABAJOS DE FRACTURACIÓN DE ROCAS, CORTE, PERFILADO DE TALUD, ENSANCHAMIENTO DE LA VÍA CON EQUIPO MAQUINARIA MARTILLO HIDRÁULICO Y CARGUIO AL CAMIÓN VOLQUETE PARA LA ELIMINACIÓN DE MATERIAL EXCEDENTE A LOS DME's.

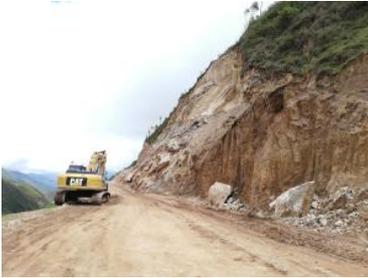
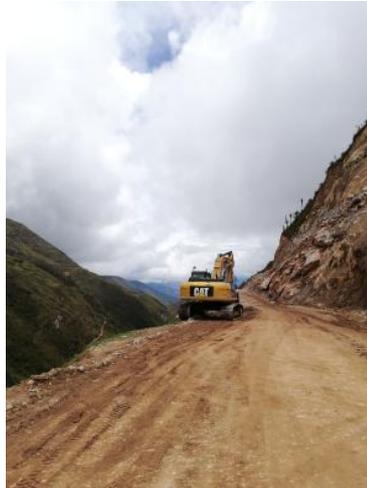
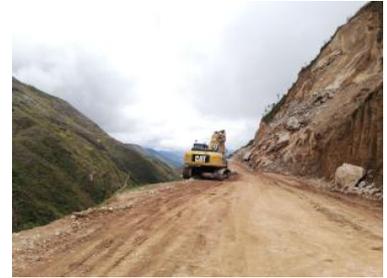
PROGRESIVA: KM 43+500-TRAMO I

TRABAJOS DE CORTE, PERFILADO DE TALUD, ENSANCHAMIENTO DE LA VÍA CON EQUIPO MAQUINARIA EXCAVADORA Y CARGUIO AL CAMIÓN VOLQUETE PARA LA ELIMINACIÓN DE MATERIAL EXCEDENTE A LOS DME's.

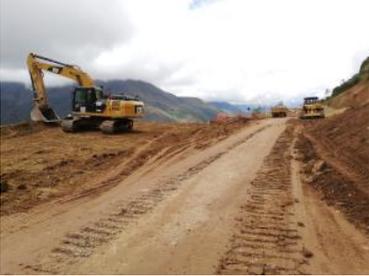
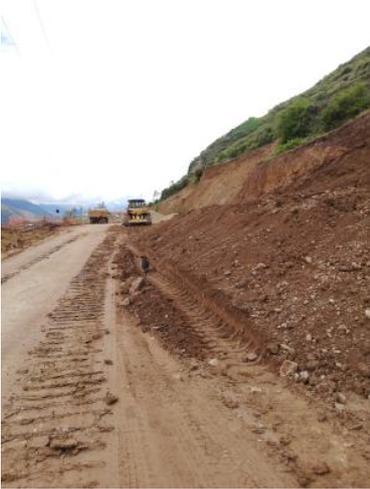
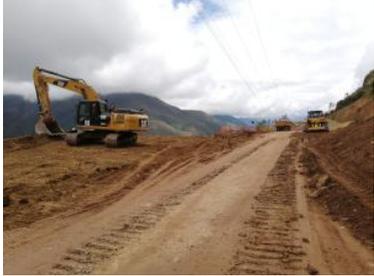
Actividades:
PROGRESIVA: KM 42+660-TRAMO I

CDescripcion_____:
MEJORAMIENTO DE LA PLATAFORMA Y CONFORMACIÓN DEL DEPOSITO DE MATERIAL EXCEDENTE (DME)

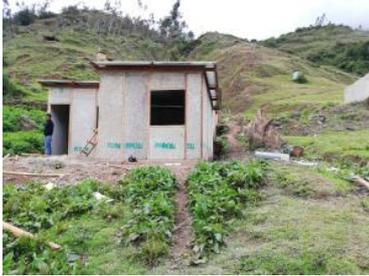
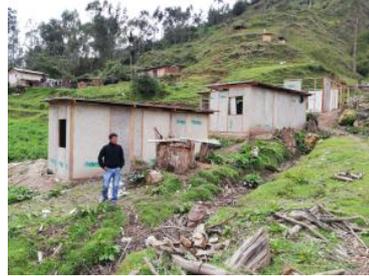
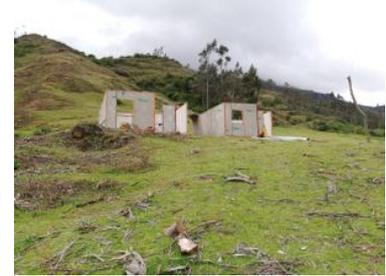
PROGRESIVA: KM 35+900-TRAMO I

-LA CONSTRUCCIÓN DE LOS MODULOS PREFABRICADOS SE CONSTRUYEN CON LENTITUD SE LE INDICO A LA SUPERVISIÓN EXIGIR A LA SUB CONTRATA INCREMENTAR LA CUADRILLA DEL PERSONAL PARA AVANZAR CON LOS TRABAJOS.

CONSTRUCCIÓN DE MÓDULOS PREFABRICADAS DE VIVIENDAS DONDE SERÁN RE UBICADAS LA FAMILIAS QUE FUERON AFECTADOS POR LA CONSTRUCCIÓN DE LA CARRETERA.

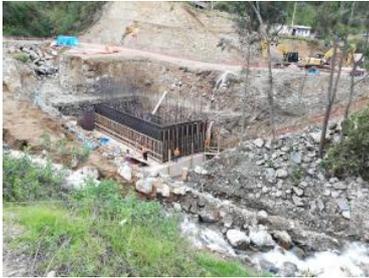
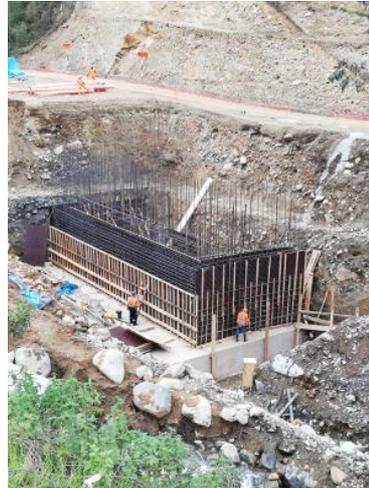
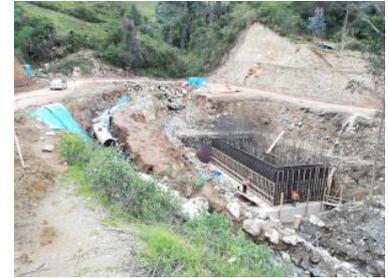
PROGRESIVA: KM 26+339-TRAMO I

SE CONTINUA CON LA COLOCACIÓN Y ARMADO DE ACERO DE REFUERZO HORIZONTAL Y VERTICAL EN LA PRIMERA ELEVACIÓN DE LA PANTALLA DEL ESTRIBO LADO IZQUIERDO DEL PUENTE CHINCHAN

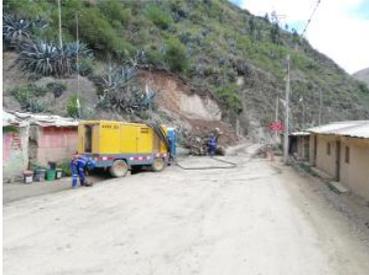
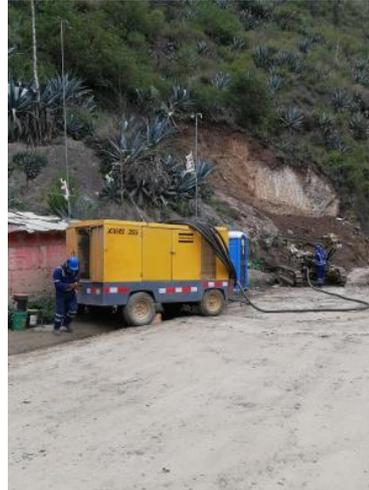
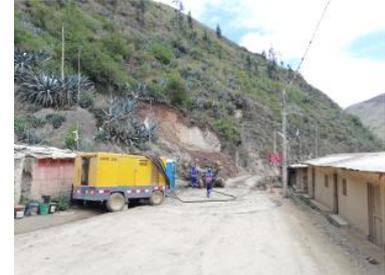
PROGRESIVA: KM 17+150-TRAMO I

PERFORACIÓN DE ROCAS CON EQUIPO ROCK DRILL

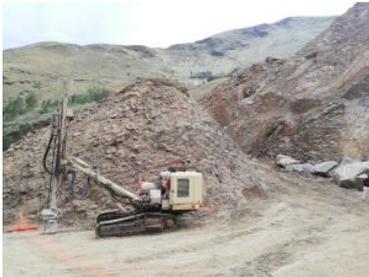
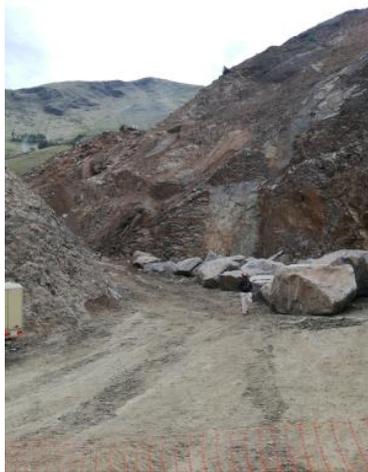
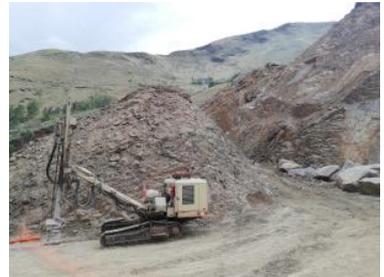
Actividades:
PROGRESIVA: KM 15+650-TRAMO I

CDescripcion_____:
PERFORACIÓN DE ROCAS CON EQUIPO ROCK DRILL

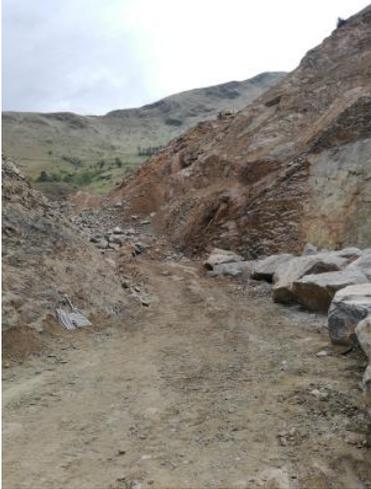
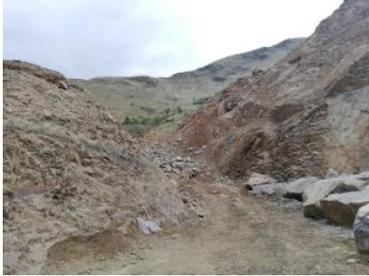
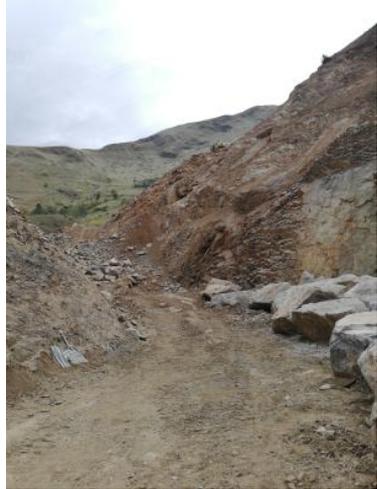
Actividades:
PROGRESIVA: KM 15+680-TRAMO I

CDescripcion _____:
TRABAJOS DE CORTE, PERFILADO DE TALUD, ENSANCHAMIENTO DE LA VÍA CON EQUIPO MAQUINARIA EXCAVADORA Y CARGUIO AL CAMIÓN VOLQUETE PARA LA ELIMINACIÓN DE MATERIAL EXCEDENTE A LOS DME's.

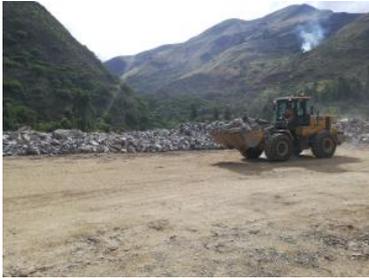
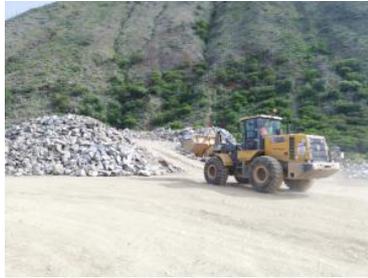
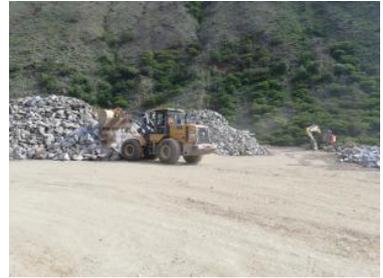
Actividades:
 PROGRESIVA: KM 12+900-TRAMO I

CDescripcion_____:
 FRACTURACIÓN DE ROCAS CON MARTILLO HIDRÁULICO Y QUE A SU VEZ SE ACOPIA EN LA PLANTA INDUSTRIAL

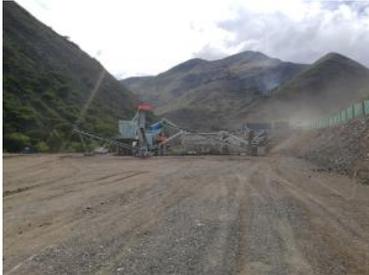
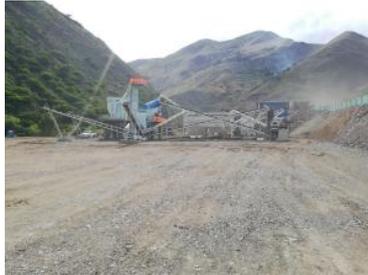
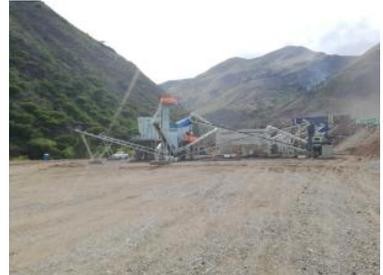
Actividades:
 PROGRESIVA: KM 12+900-TRAMO I

CDescripcion_____:
 CONTINUA CON LOS TRABAJOS DE INSTALACIÓN DE LAS MAQUINARIAS COMO SON LA PLANTA DE CONCRETO, PLANTA DE ASFALTO Y EL LABORATORIO DE SUELOS Y PAVIMENTOS EN EL CAMPAMENTO DEL CONTRATISTA CR20

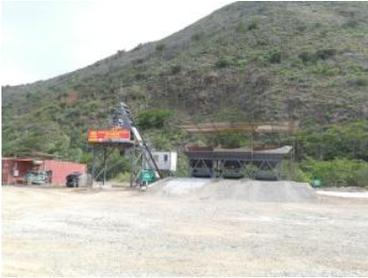
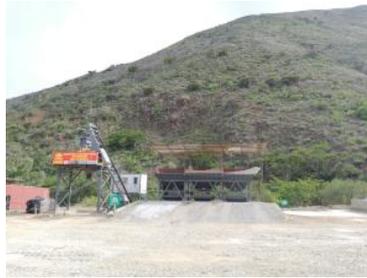
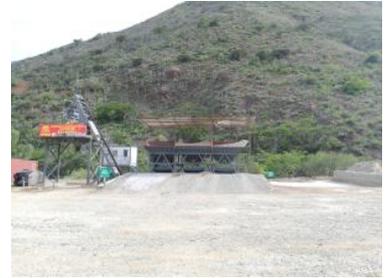
PROGRESIVA: KM 12+900-TRAMO I

CONTINUA CON LOS TRABAJOS DE INSTALACIÓN DE LAS MAQUINARIAS COMO SON LA PLANTA DE CONCRETO, PLANTA DE ASFALTO Y EL LABORATORIO DE SUELOS Y PAVIMENTOS EN EL CAMPAMENTO DEL CONTRATISTA CR20

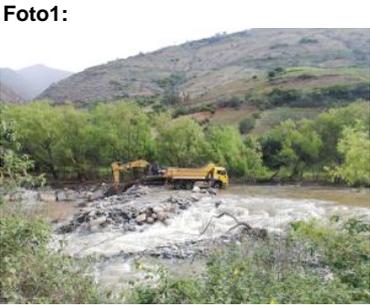
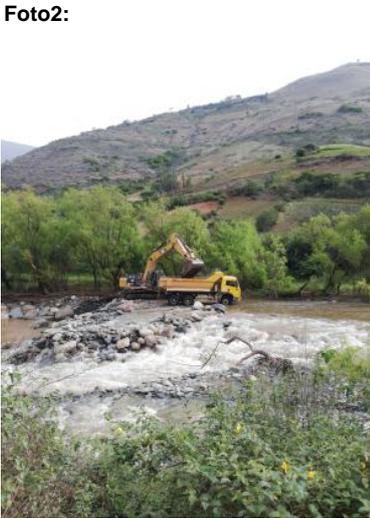
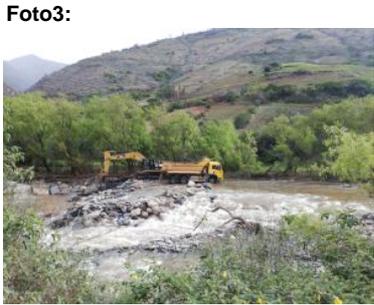
Actividades:
PROGRESIVA: KM 11+400-TRAMO I

CDescripcion _____:
EXTRACCIÓN DE MATERIAL CANTERA DE RÍO DE DONDE OBTENEMOS LOS SIGUIENTES MATERIALES (PIEDRA, HORMIGÓN Y ARENA FINA), LAS CUALES SON ACOPIADOS PARA SU POSTERIOR USO EN LA OBRA.

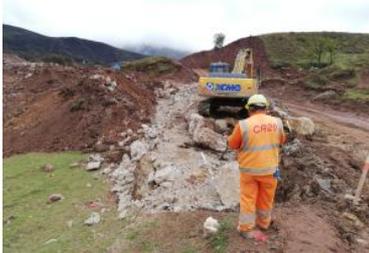
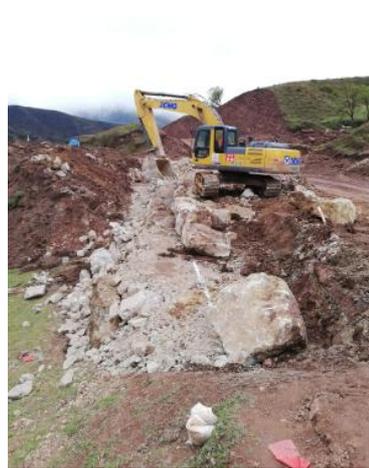
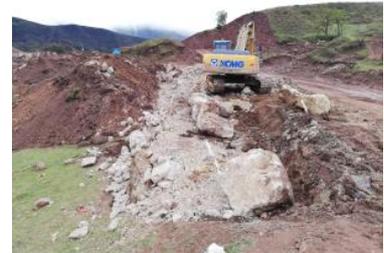
PROGRESIVA: KM 50+720-TRAMO I

ENROCADO CON ROCAS FRACTURADAS QUE SON EXTRAÍDAS DEL KM 43+300, COLOCANDO AL PIE DEL RELLENO PARA LA CONFORMACIÓN DE LA BANQUETA Y QUE ES RELLENADA CON MATERIAL GRANULAR PARA CUBRIR LAS ÁREAS DE ESPACIOS VACÍOS Y LOGRAR UN MAYOR HERMETISMO EN LA COMPACTACIÓN.
