BITACORA ELECTRÓNICA DE OBRA

REGISTRO DE LA BITACORA Y FOTO DEL CUADERNO DE OBRA

Confirma Bitacora:	Nro Informe:	Fecha Informe:	Nombre De La Obra:	Personal Encargado:
	06	09-12-2019	Carretera Patahuasi - Yauri - Sicuani, tramo: Negromayo-Yauri-San Genaro	R O M M E L C H A N C A RAMIREZ

Informe N° 06

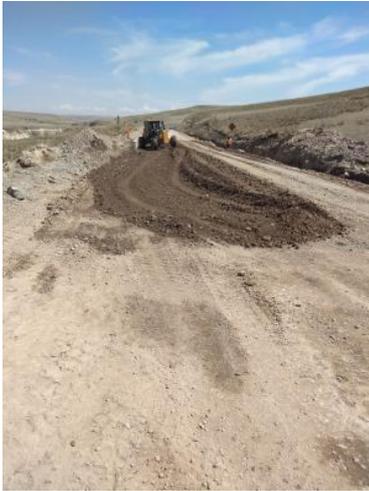
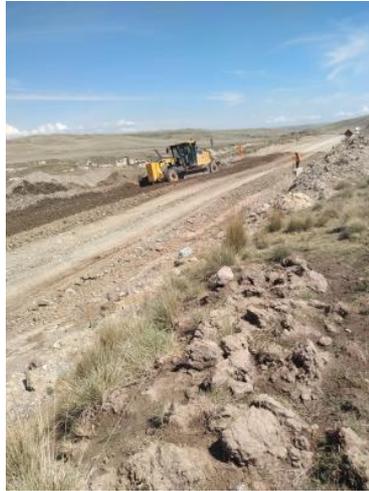
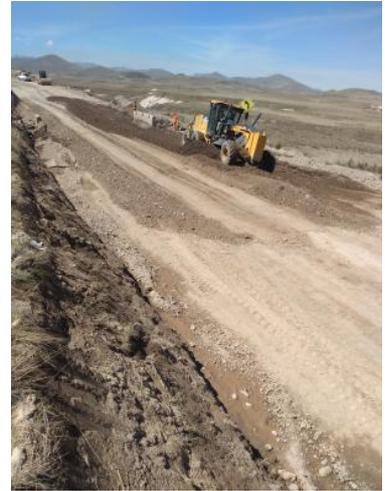
1

CDescripcion_____:
Se observa la conformación de subbase primera capa, en la progresiva 130+620 hasta 130+680 tramo Tintaya - Yauri.

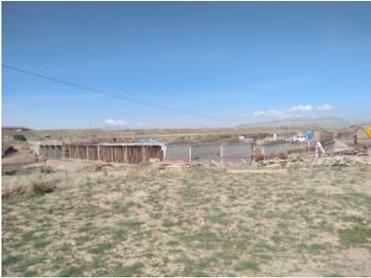
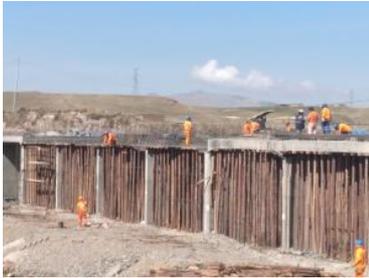
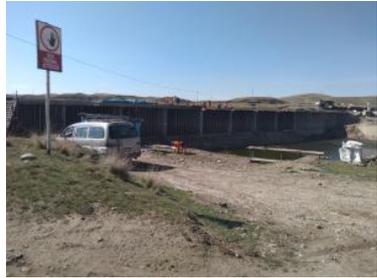
2

CDescripcion_____:
Se observa el encofrado y colocación de acero en la losa del puente San Genaro, Progresiva 145+075 hasta 145+194 en el tramo Yauri - San Genaro

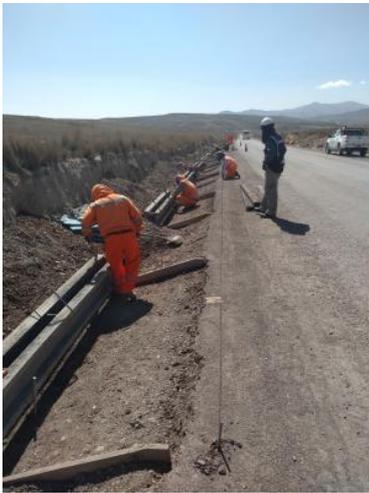
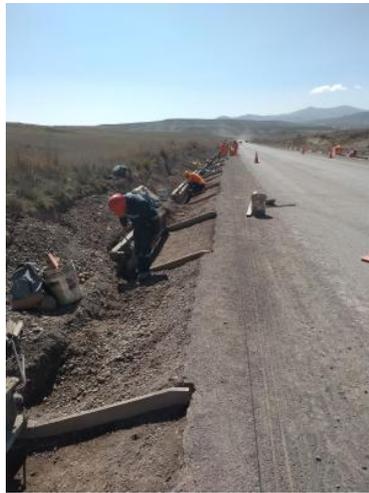
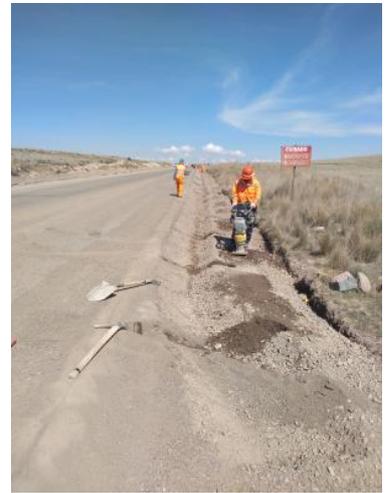
3

Se observa encofrado y vaciado de concreto de la cuneta de lado derecho en la progresiva 132+600 hasta 132+900

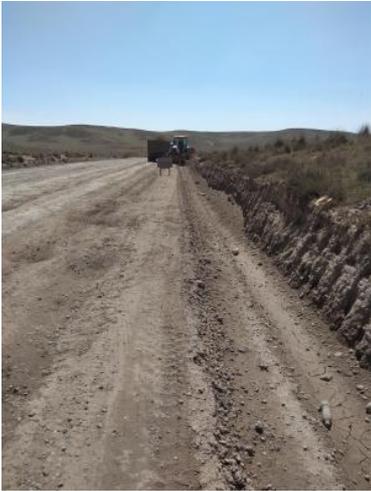
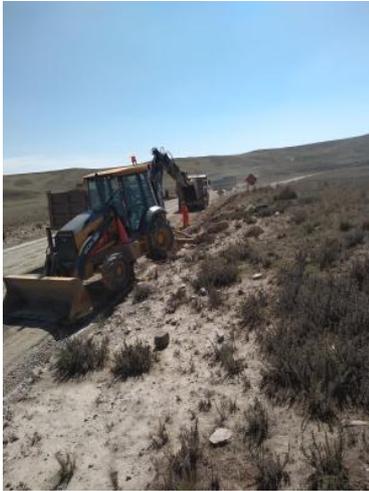
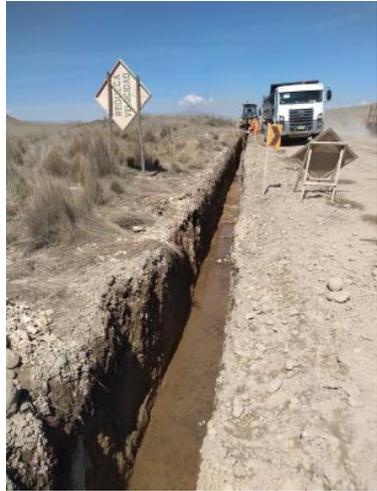
4

CDescripcion_____:
Se observo la excavación del subdren de lado izquierdo de alcantarilla a alcantarilla, en la progresiva 131+700 hasta 131+900 tramo Tintaya - Yauri.

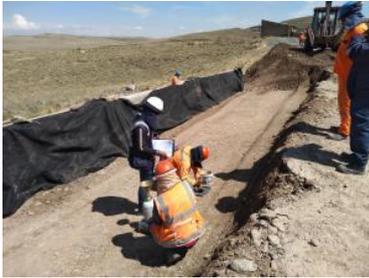
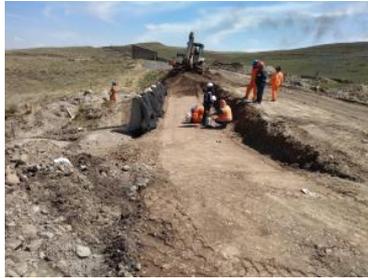
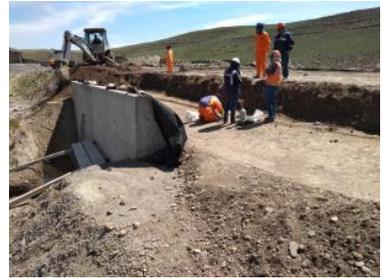
5 Se observo relleno del espaldón de muro en la alcantarilla y su respectiva prueba de compactación, progresiva 130+048 hasta 130+060 en el tramo Tintaya - Yauri.

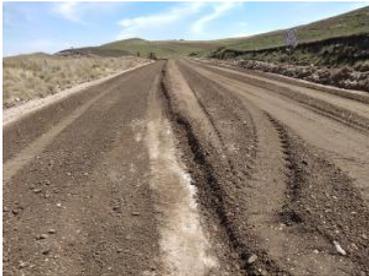
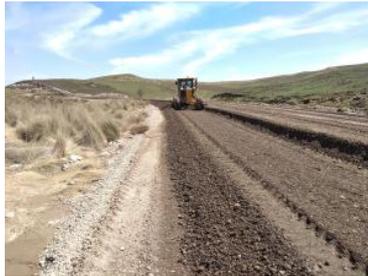
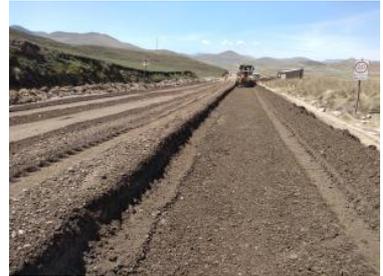
6 Se observo la conformación de subbase segunda capa, en la progresiva 130+100 hasta 130+330 en tramo Tintaya - Yauri.

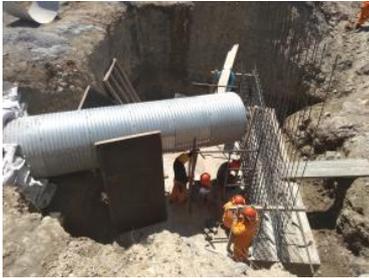
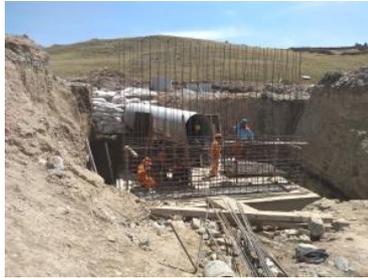
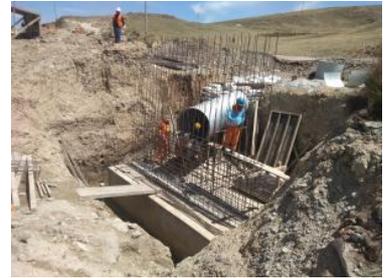
7 Se observo armado de acero y encofrado en el muro de la salida de la alcantarilla, en la progresiva 128+248 en tramo Tintaya - Yauri.

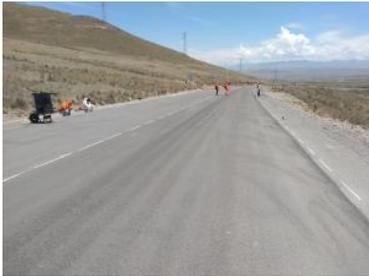
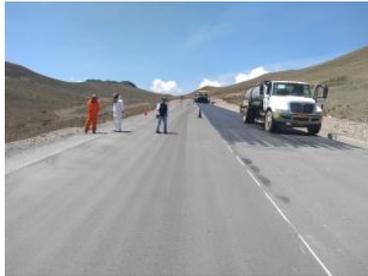
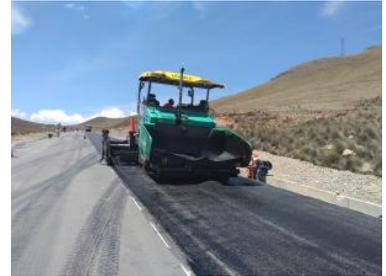
8 Se observa colocación de carpeta asfáltica en la progresiva 122+045 hasta 122+280, tramo Tintaya - Yauri.

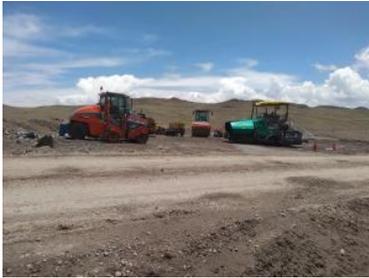
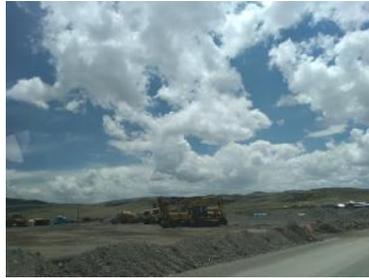
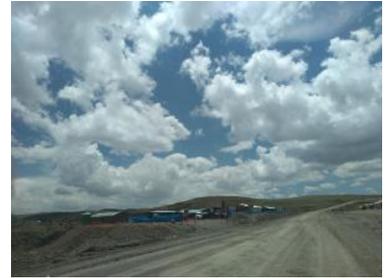
9

Se observo que el personal obrero no deja laborar las actividades en le tramo Negromayo - Tintaya.

Durante el recorrido de observo que el personal obrero no dejan desarrollar las actividades en el tramo Negromayo - Tintaya.
