BITACORA ELECTRÓNICA DE OBRA

Confirma Bitacora: Si
Nro Informe: N°093 - PVN - MJQY - 2019
Fecha Informe: 09-12-2019
Nombre De La Obra: HUANUCO - HUALLANCA (T1)
Personal Encargado: MICHAEL JESUS QUISPE YAURI

OBRA: MEJORAMIENTO Y CONSERVACIÓN POR NIVELES DE SERVICIO Y OPERACIÓN DEL CORREDOR VÍAL HUÁNUCO - LA UNIÓN - HUALLANCA - DV. ANTAMINA Y EMP. PE-3N (TINGO CHICO) - NUEVAS FLORES - LLATA - ANTAMINA"

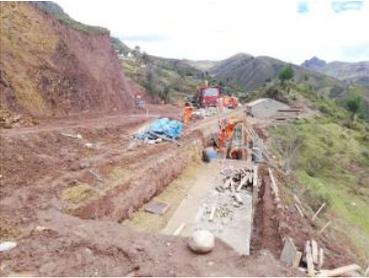
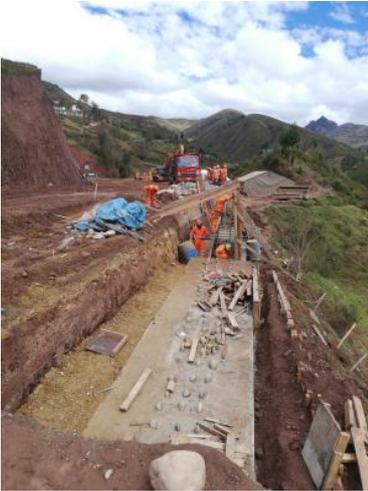
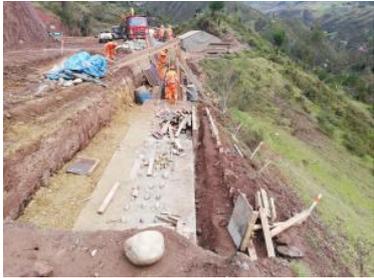
Actividades:
PROGRESIVA: KM 46+180-TRAMO I

CDescripcion _____:
ENCOFRADO DE MADERA CON PANELES PARA LA CONSTRUCCIÓN DE ELEVACIÓN DEL MURO DE CONTENCIÓN PROYECTADO

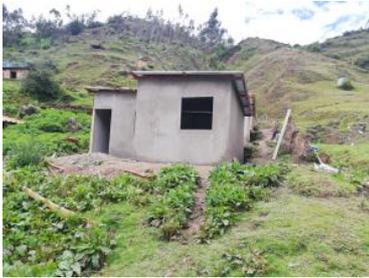
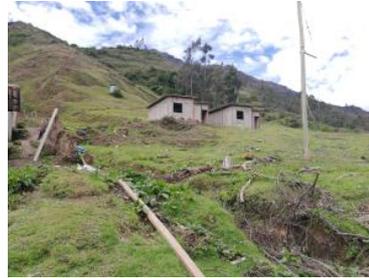
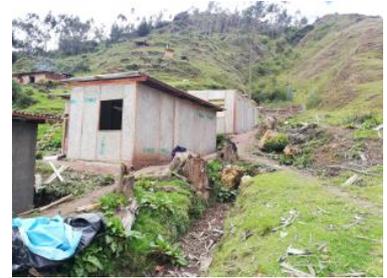
PROGRESIVA: KM 35+900-TRAMO I

-LA CONSTRUCCIÓN DE LOS MODULOS PREFABRICADOS SE CONSTRUYEN CON LENTITUD SE LE INDICO A LA SUPERVISIÓN EXIGIR A LA SUB CONTRATA INCREMENTAR LA CUADRILLA DEL PERSONAL PARA AVANZAR CON LOS TRABAJOS.

CONSTRUCCIÓN DE MÓDULOS PREFABRICADAS DE VIVIENDAS DONDE SERÁN RE UBICADAS LA FAMILIAS QUE FUERON AFECTADOS POR LA CONSTRUCCIÓN DE LA CARRETERA.

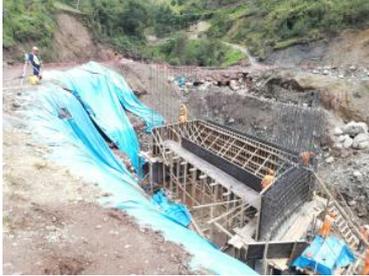
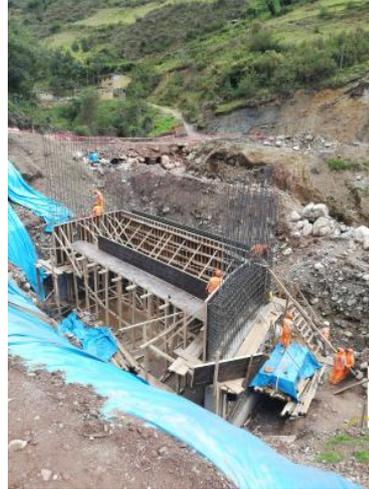
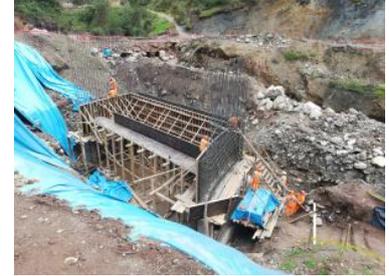
PROGRESIVA: PUENTE SHIRAGRA KM 34+612-TRAMO I

-EL PERSONAL DEL ÁREA DE SUELOS Y PAVIMENTOS DE LA SUPERVISIÓN, APRECIÓ LA CONTINUACIÓN DE TRABAJOS DE ARMADO DE LA ESTRUCTURA DE ACERO EN LA PANTALLA DEL ESTRIBO IZQUIERDO, DEL PUENTE CHINCHAN, KM. 26+344.36; ASÍ COMO, APRECIÓ LA CONTINUACIÓN DE LOS TRABAJOS DE ARMADO DEL ACERO EN LA SEGUNDA ELEVACIÓN DE LA PANTALLA, ESTRIBO DERECHO, DEL PUENTE SHIRAGRA, KM. 34+612.803 - 34+627.803.

SE CONTINUA CON LA COLOCACIÓN Y ARMADO DE ACERO DE REFUERZO HORIZONTAL Y VERTICAL EN LA SEGUNDA ELEVACIÓN DE LA PANTALLA DEL ESTRIBO LADO DERECHO DEL PUENTE SHIRAGRA

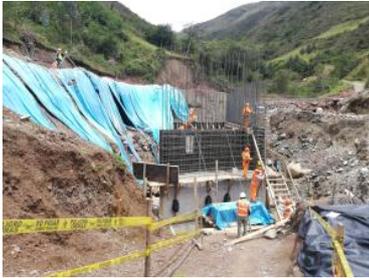
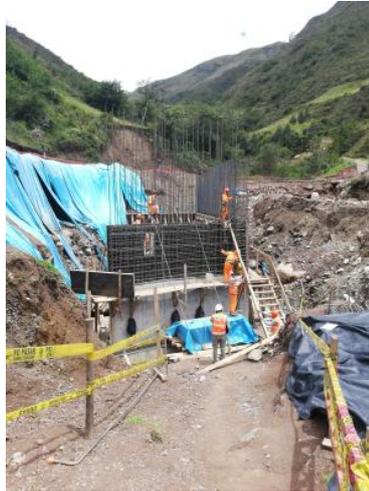
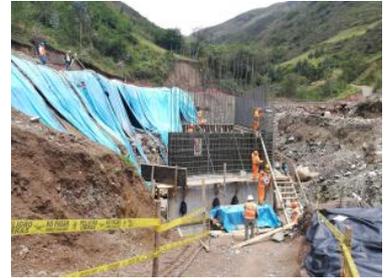
Actividades:
PROGRESIVA: PUENTE SHIRAGRA KM 34+612-TRAMO I

CDescripcion _____:
SE CONTINUA CON LA COLOCACIÓN Y ARMADO DE ACERO DE REFUERZO HORIZONTAL Y VERTICAL EN LA SEGUNDA ELEVACIÓN DE LA PANTALLA DEL ESTRIBO LADO DERECHO DEL PUENTE SHIRAGRA

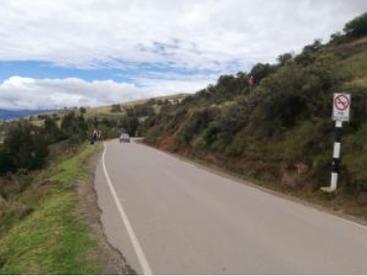
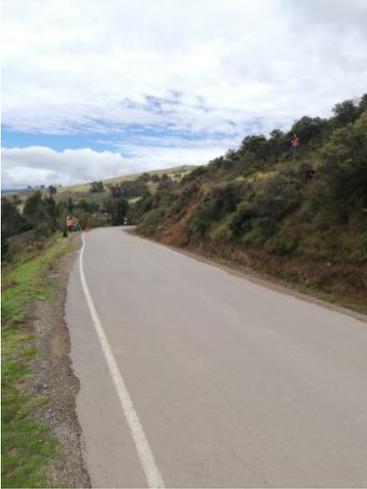
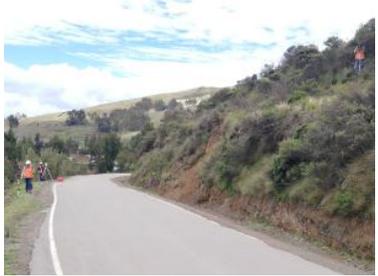
Actividades:
PROGRESIVA: KM 58+760-TRAMO I

CDescripcion_____:
PERSONAL DE TOPOGRAFÍA DEL CONTRATISTA CR20 ESTA REALIZANDO EL REPLANTEO DEL TRAZO TOPOGRÁFICO Y DE LAS SECCIONES

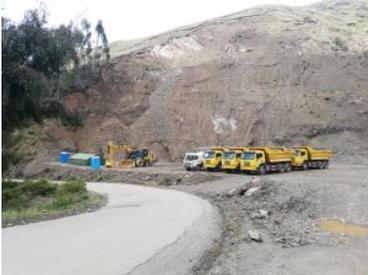
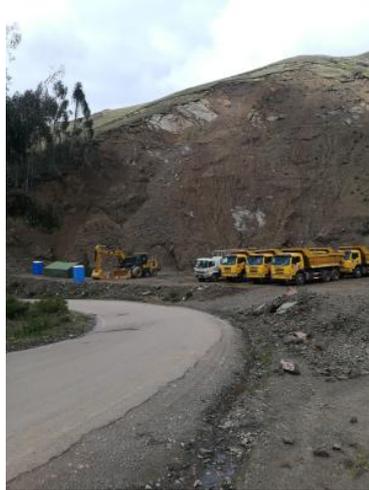
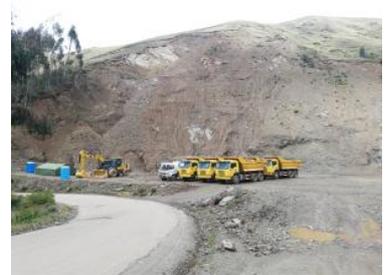
PROGRESIVA: KM 57+700-TRAMO II

-SE OBSERVA EQUIPOS DETENIDOS POR FALTA DE COMBUSTIBLE Y FALLAS MECANICAS QUE NO SON ATENDIDAS DE INMEDIATO.

EQUIPOS DETENIDOS DEL CONTRATISTA CR20 DEL TRAMO II

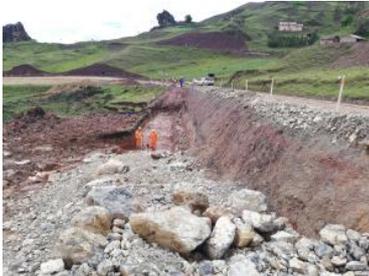
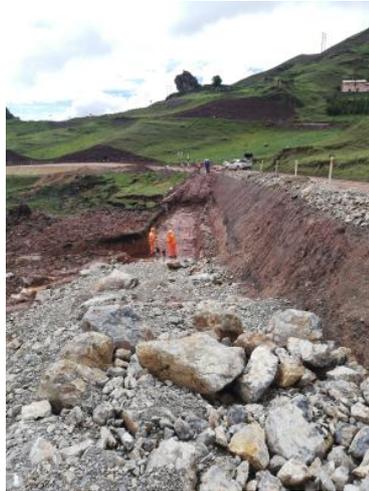
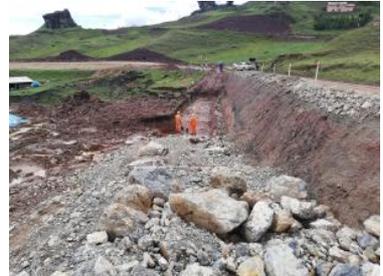
Actividades:
PROGRESIVA: KM 51+620-TRAMO I

CDescripcion_____:
ENROCADO CON ROCAS FRACTURADAS QUE SON EXTRAÍDAS DEL KM 43+300, COLOCANDO AL PIE DEL RELLENO PARA LA CONFORMACIÓN DE LA BANQUETA Y QUE ES RELLENADA CON MATERIAL GRANULAR PARA CUBRIR LAS ÁREAS DE ESPACIOS VACÍOS Y LOGRAR UN MAYOR HERMETISMO EN LA COMPACTACIÓN.

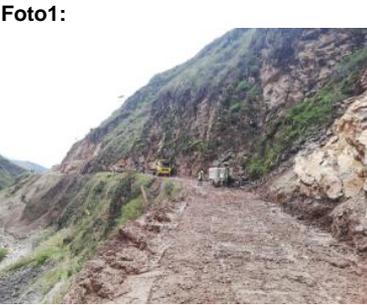
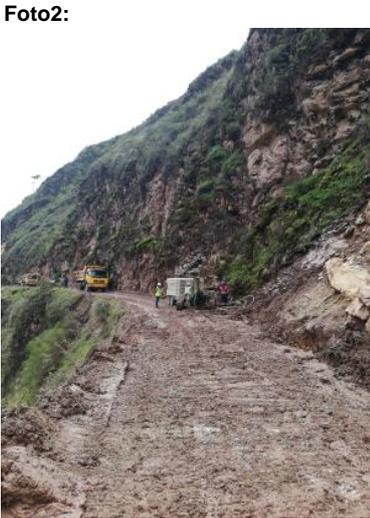
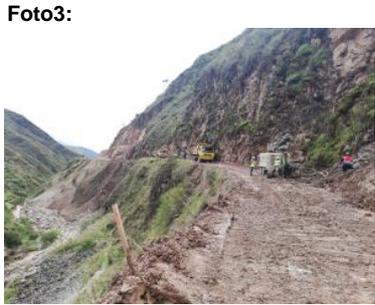
Actividades:
PROGRESIVA: KM 43+700-TRAMO I

CDescripcion_____:
PERFORACIÓN DE ROCAS CON EQUIPO ROCK DRILL TRABAJOS DE FRACTURACIÓN DE ROCAS, CORTE, PERFILADO DE TALUD, ENSANCHAMIENTO DE LA VÍA Y CARGUIO AL CAMIÓN VOLQUETE PARA LA ELIMINACIÓN DE MATERIAL EXCEDENTE A LOS DME's.

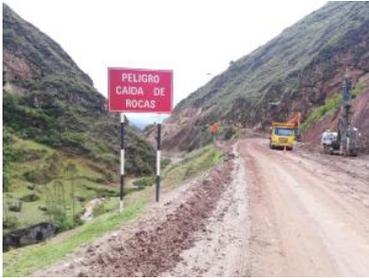
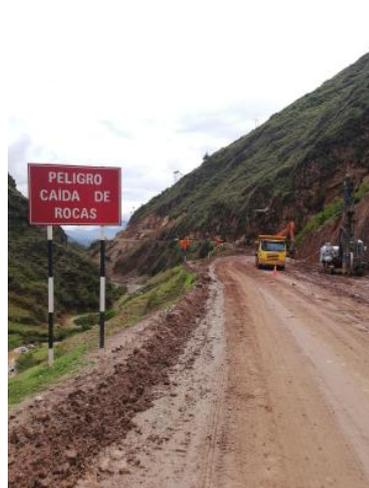
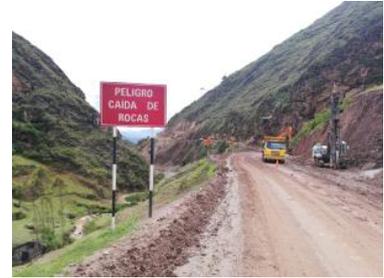
PROGRESIVA: KM 43+900-TRAMO I

TRABAJOS DE CORTE, PERFILADO DE TALUD, ENSANCHAMIENTO DE LA VÍA CON EQUIPO MAQUINARIA EXCAVADORA Y CARGUIO AL CAMIÓN VOLQUETE PARA LA ELIMINACIÓN DE MATERIAL EXCEDENTE A LOS DME's.

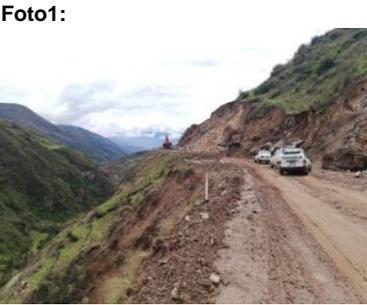
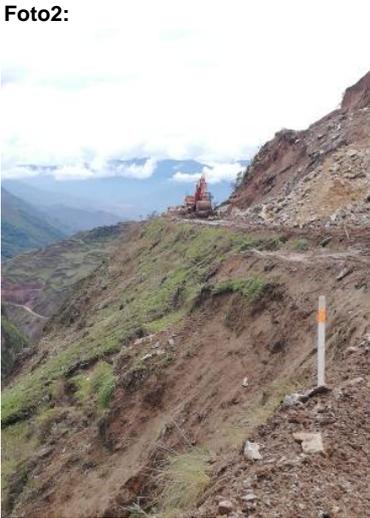
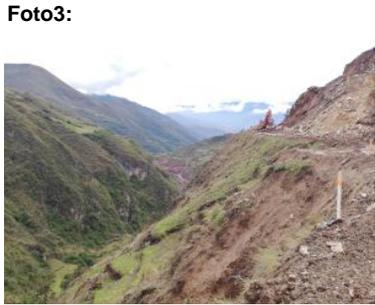
Actividades:
PROGRESIVA: KM 43+000-TRAMO I

CDescripcion _____:
TRABAJOS DE CORTE, PERFILADO DE TALUD, ENSANCHAMIENTO DE LA VÍA CON EQUIPO MAQUINARIA EXCAVADORA Y CARGUIO AL CAMIÓN VOLQUETE PARA LA ELIMINACIÓN DE MATERIAL EXCEDENTE A LOS DME's.

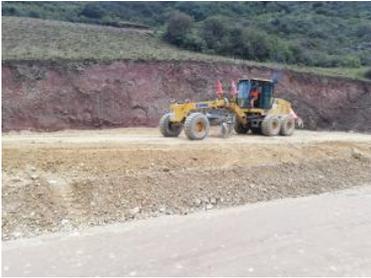
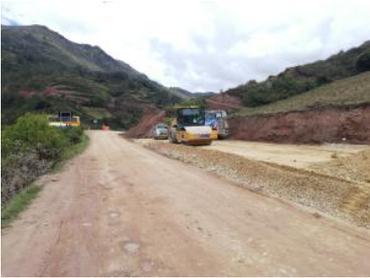
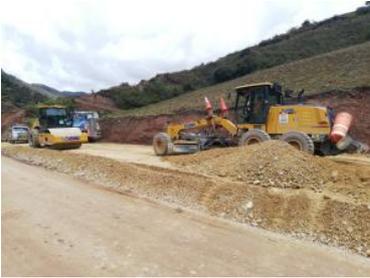
Actividades:
PROGRESIVA: KM 33+900-TRAMO I

CDescripcion_____:
HABILITACIÓN DE PLATAFORMA DONDE SE COLOCARA LAS VIGAS DE CONCRETO ARMADO DEL PUENTE SHIRAGRA

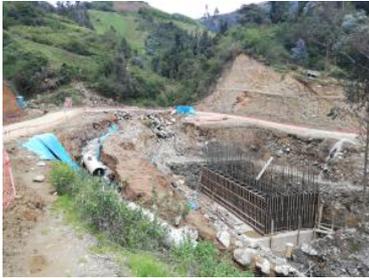
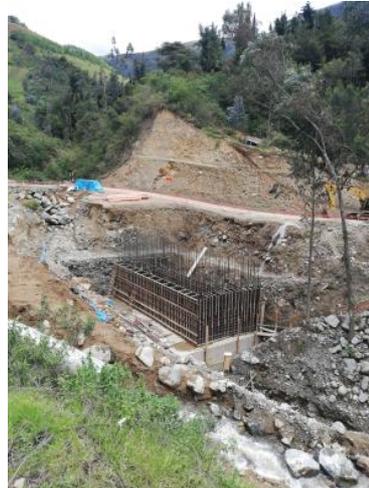
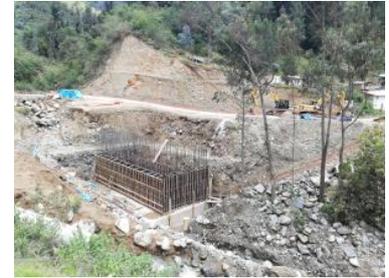
PROGRESIVA: KM 26+339-TRAMO I

SE CONTINUA CON LA COLOCACIÓN Y ARMADO DE ACERO DE REFUERZO HORIZONTAL Y VERTICAL EN LA PRIMERA ELEVACIÓN DE LA PANTALLA DEL ESTRIBO LADO IZQUIERDO DEL PUENTE CHINCHAN

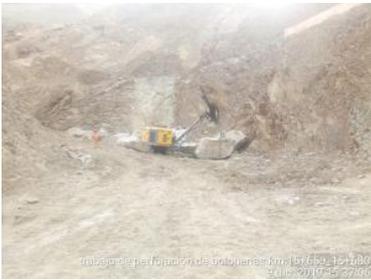
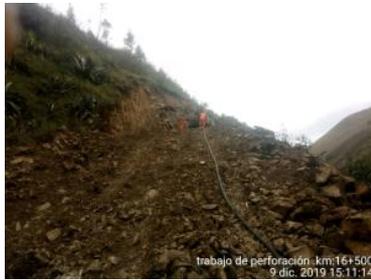
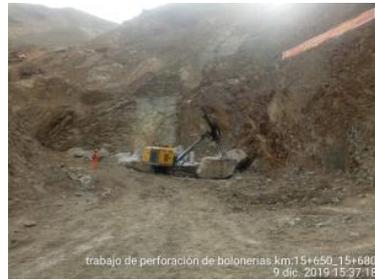
Actividades:
PROGRESIVA: KM 15+600-TRAMO I

CDescripcion_____:
TRABAJOS DE FRACTURACIÓN DE ROCAS, CORTE, PERFILADO DE TALUD, ENSANCHAMIENTO DE LA VÍA CON EQUIPO MAQUINARIA MARTILLO HIDRÁULICO Y CARGUIO AL CAMIÓN VOLQUETE PARA LA ELIMINACIÓN DE MATERIAL EXCEDENTE A LOS DME's.

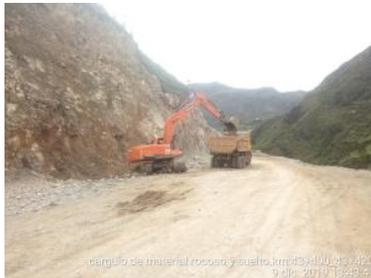
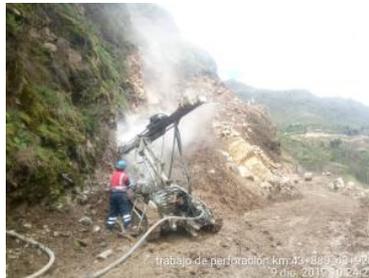
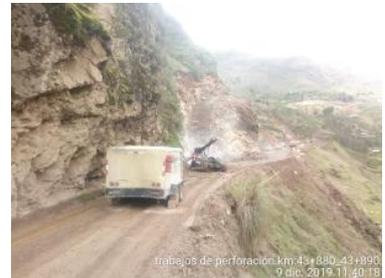
Actividades:
PROGRESIVA: KM 43+880-TRAMO I

TRABAJOS DE FRACTURACIÓN DE ROCAS, CORTE, PERFILADO DE TALUD, ENSANCHAMIENTO DE LA VÍA CON EQUIPO MAQUINARIA MARTILLO HIDRÁULICO Y CARGUIO AL CAMIÓN VOLQUETE PARA LA ELIMINACIÓN DE MATERIAL EXCEDENTE A LOS DME's.
