MINISTERIO DE TRANSPORTES Y COMUNICACIONES

BITACORA ELECTRÓNICA DE OBRA

Confirma Bitacora:	Nro Informe:	Fecha Informe:	Nombre De La Obra:	Personal Encargado:
	09	12-12-2019	Carretera Patahuasi - Yauri - Sicuani, tramo: Negromayo-Yauri-San Genaro	R O M M E L C H A N C A RAMIREZ

Informe N° 09

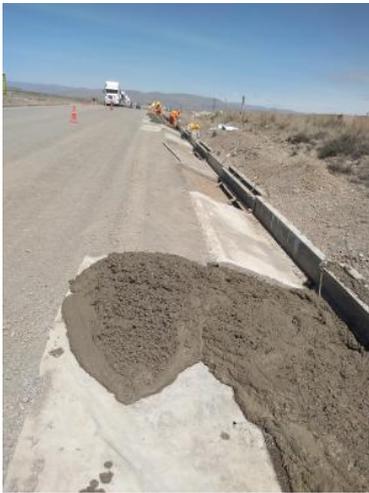
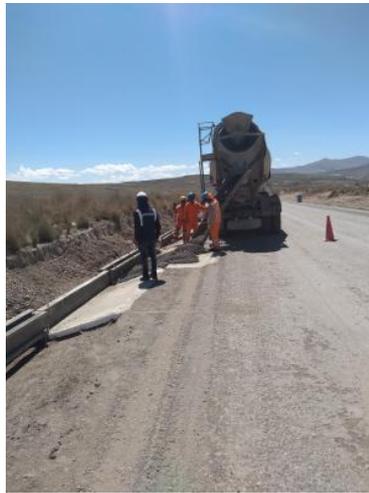
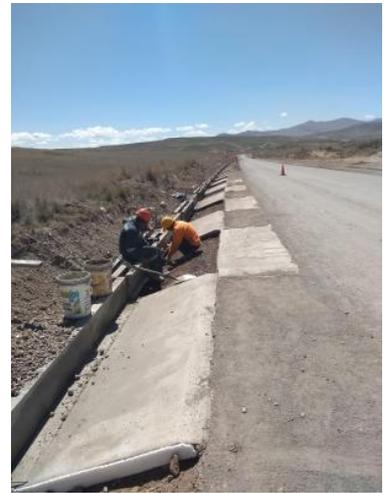
Encofrado y vaciado de concreto en la cuneta.

Se observó encofrado y vaciado de concreto en la cuneta lado derecho, progresiva 132+600 hasta 132+900 en el tramo Tintaya - Yauri.

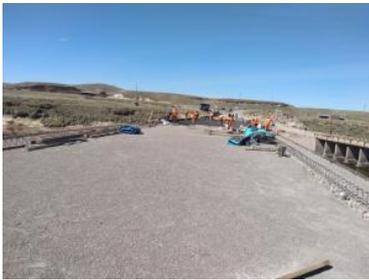
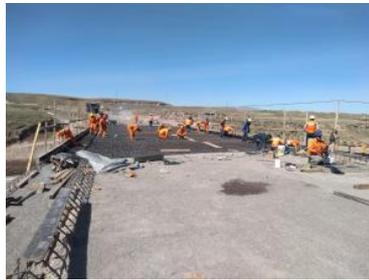
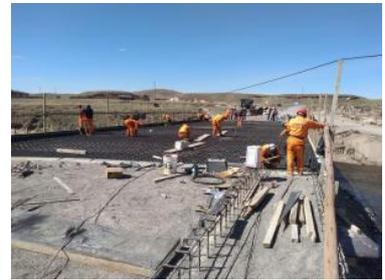
Actividades:
Colocación y armado de acero en la losa del puente San Genaro.

CDescripcion_____:
Se observó la colocación y armado de acero en la losa del puente San Genaro, progresiva 145+075 hasta 145+194 en el tramo Yauri - San Genaro.

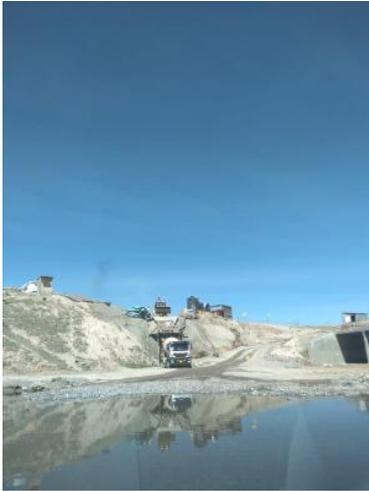
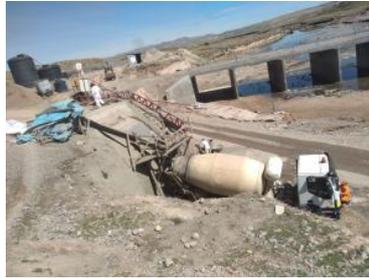
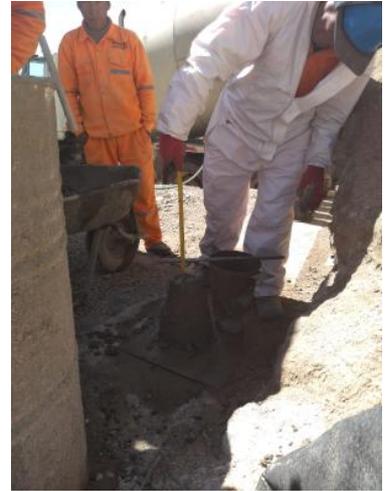
Planta de concreto en puente Santa María.

Se observó la preparación de concreto para la cuneta en planta de concreto Puente Santa María.

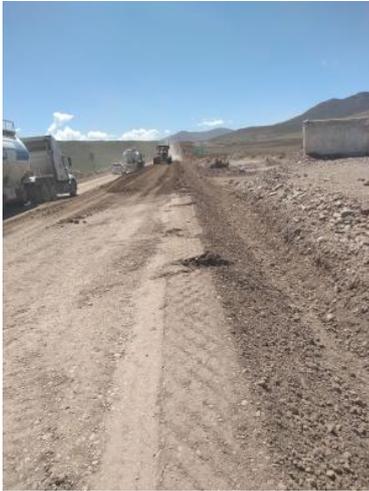
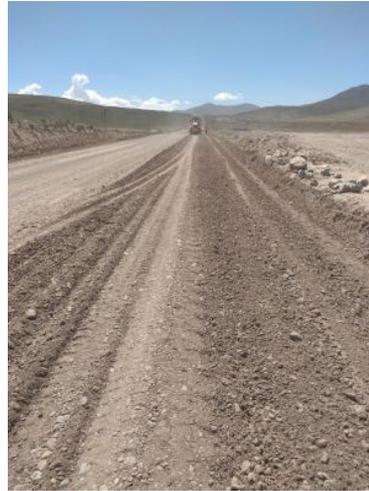
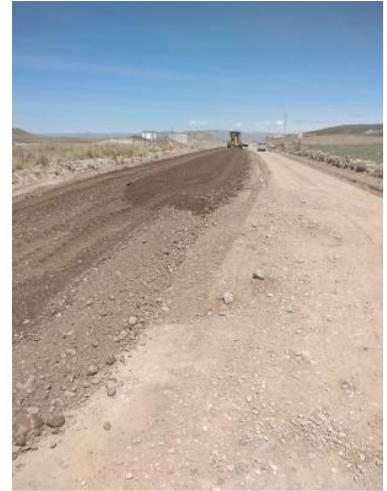
Conformación y compactado de subbase.

Se observó conformación y compactado de subbase primera capa, progresiva 129+380 hasta 129+ 600 en el tramo Tintaya - Yauri.

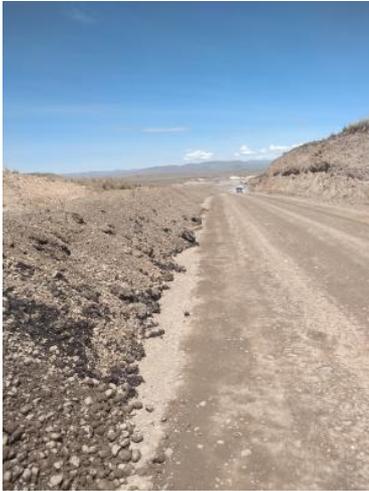
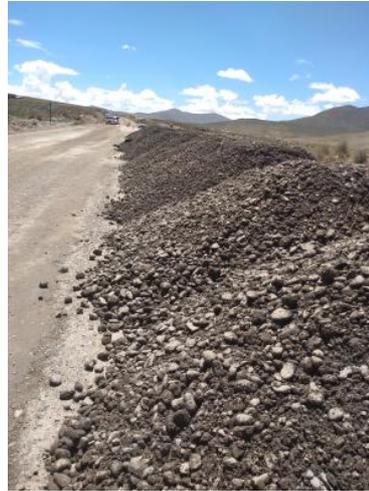
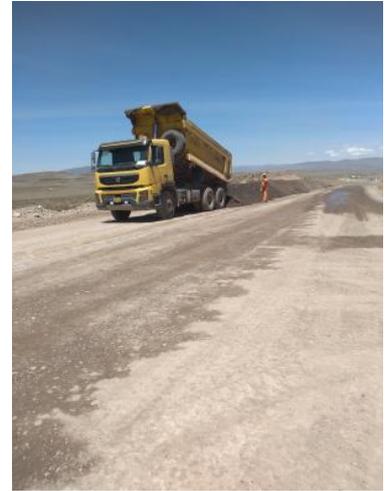
Colocado de material de subbase primera capa.

Se observó colocado de material de subbase primera capa, progresiva 128+810 hasta 129+250 en el tramo Tintaya - Yauri.

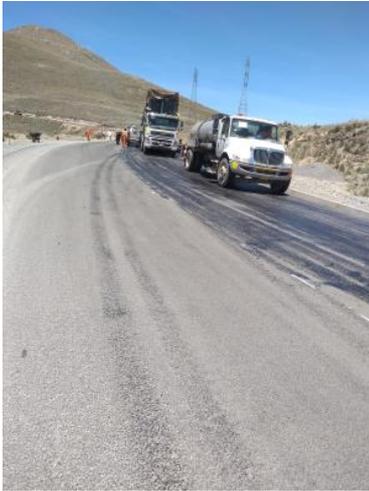
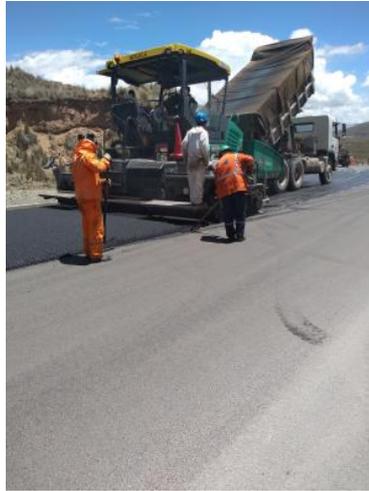
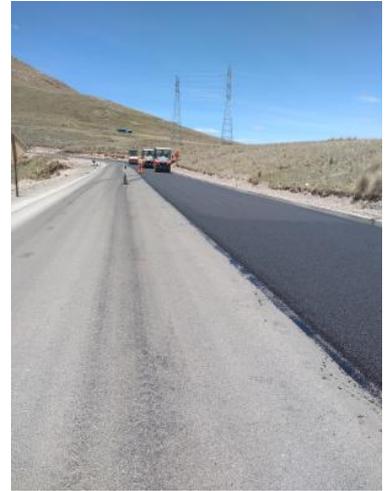
Colocación de carpeta asfáltica.

Se observó la colocación de carpeta asfáltica, progresiva 122+700 hasta 123+295 en el tramo Tintaya - Yauri.

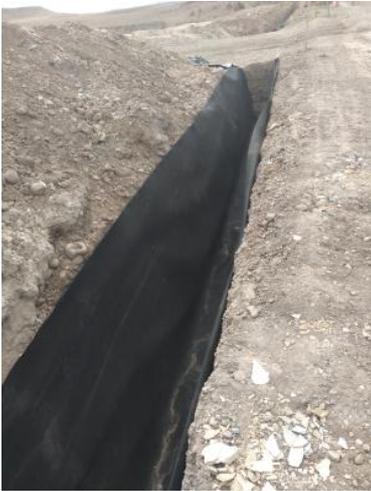
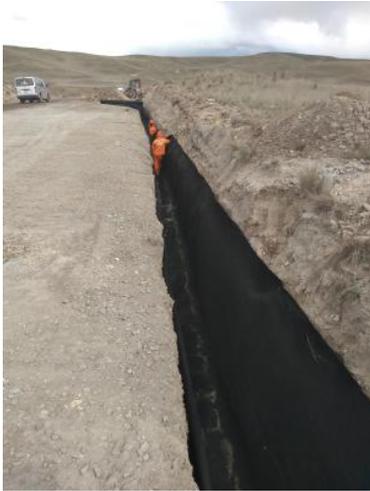
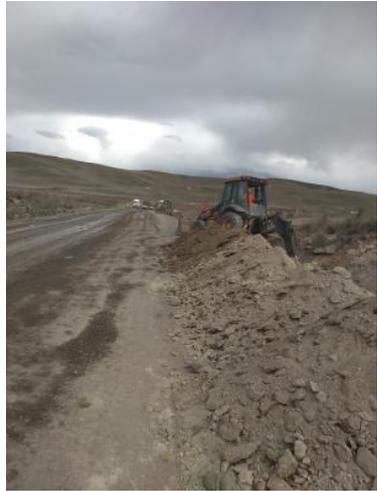
Actividades:
Excavación y colocación de geotextil en el subdren

CDescripcion_____:
Se observó la excavación y colocado de geotextil en el subdren lado izquierdo, progresiva 131+480 hasta 131+680 en el tramo Tintaya - Yauri.

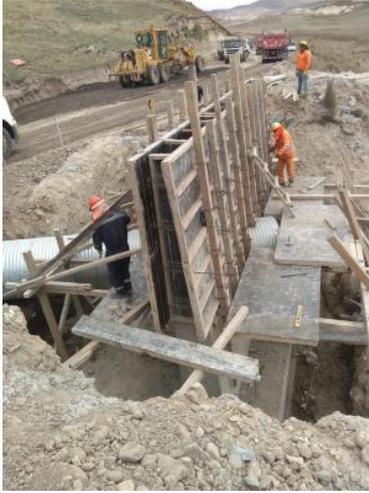
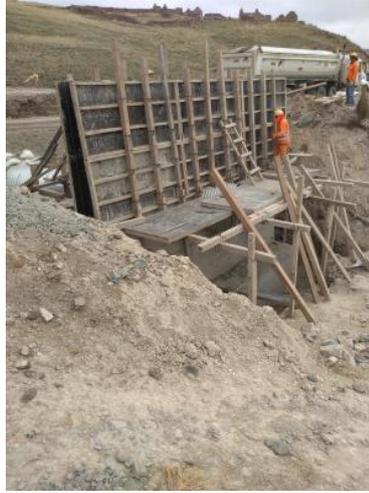
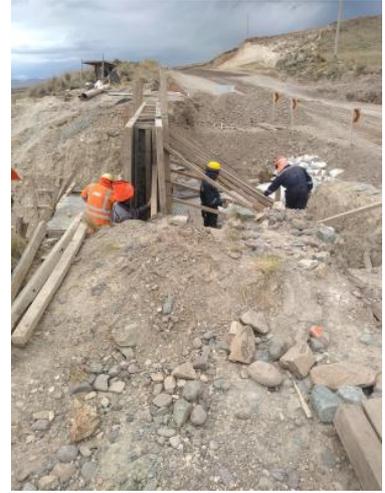
Encofrado de muro .

Se observó el encofrado del muro, progresiva 128+248 en el tramo Tintaya - Yauri.

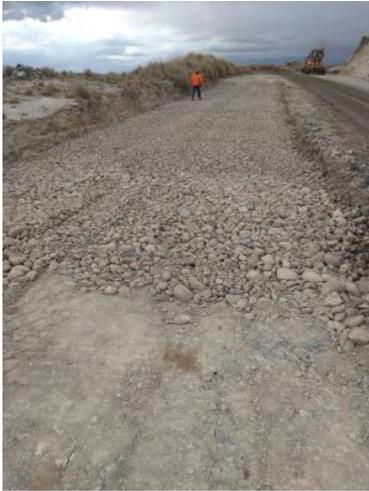
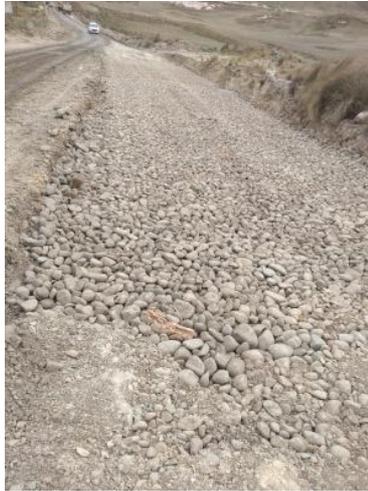
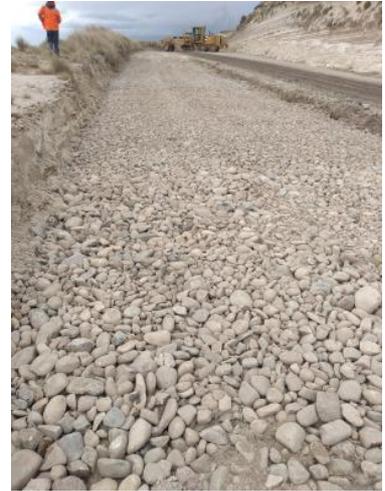
Actividades:
Mejoramiento de subrasante.

CDescripcion_____:
Se observó el mejoramiento del subrasante de calzada izquierda, progresiva 128+120 hasta 128+150 en el tramo Tintaya - Yauri.

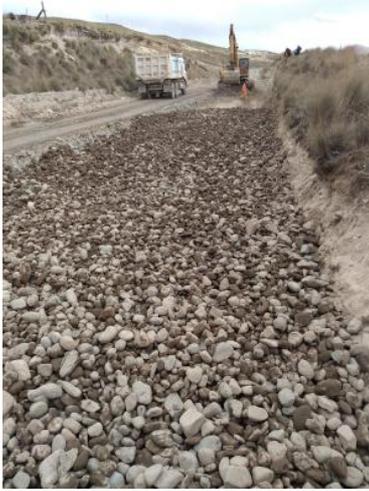
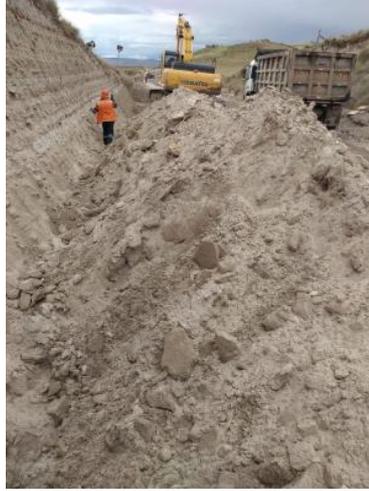
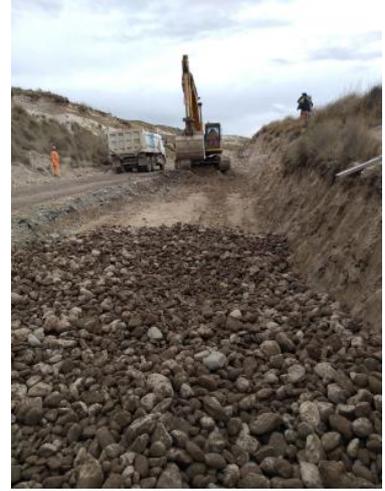
Actividades:
Excavación y mejoramiento de subrasante.

CDescripcion_____:
Se observó la excavación y mejoramiento de subrasante de calzada izquierda, progresiva 127+890 hasta 127+970 en el tramo Tintaya - Yauri.
