## BITACORA ELECTRÓNICA DE OBRA

### REGISTRO DE LA BITACORA Y FOTO DEL CUADERNO DE OBRA

<b>Confir ma Bitaco ra:</b> Si	<b>Nro Inform e:</b> 250	<b>Fecha Informe:</b> 11-12-2019	<b>Nombre De La Obra:</b> Carretera Moquegua - Omate - Arequipa Tramo: II km. 35 al km. 153,50	<b>Personal Encargado:</b> LUZMILA GUERRA MOTTA
---	-------------------------------------	-------------------------------------	---	--

Inspección visual en campo respecto a ejecución de obra.

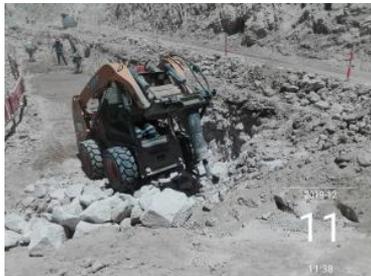
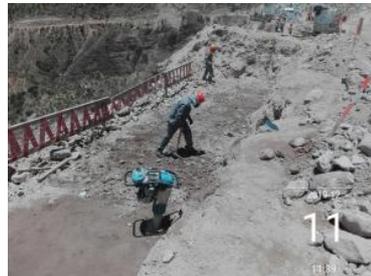
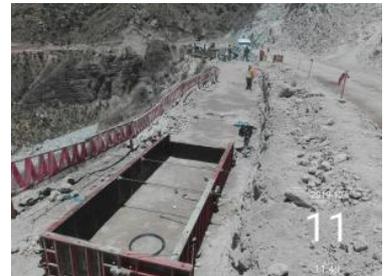
Obras de arte: Construcción de muros de contención ubicados entre los kms 132+159@132+184 y 132+192@132+212

De las actividades construcción de muro de contención ubicado entre los kms 132+159@132+184, se describe:

- Equipos: 1und bobcat con martillo hidráulico, 2 und vibro pisón.
- Compactación manual en terreno natural.
- Fractura miento de roca.

De las actividades construcción de muro de contención ubicado entre los kms 132+192@132+212, se describe:

- Equipos: 1 und vibro pisón.
- Compactación manual en terreno natural.
- Encofrado para zapata en paño N°. 1.

Áreas de trabajo debidamente señalizadas.

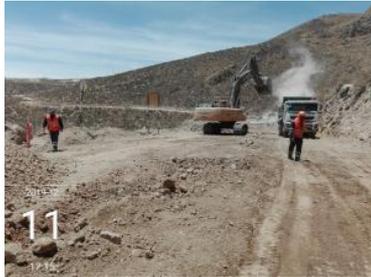
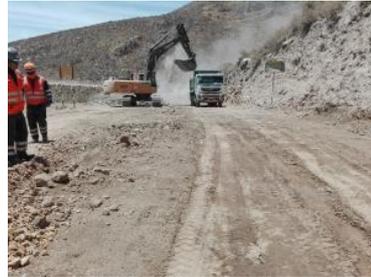
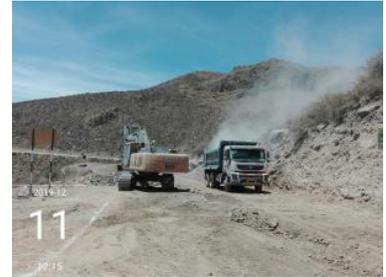
Movimiento de tierras: Limpieza de plataforma en el km 140+500 aproximadamente

De las actividades de limpieza de plataforma en el km 140+500 aproximadamente, se describe:

- Equipos: 1 und excavadora sobre orugas y 3 und volquetes.
- Limpieza de derrumbes, de material excedente producto de construcción de muros de contención y otros, corte y perfilado a nivel de piso.
- Se toma conocimiento que el material excedente es transportado al DME ubicado en el km 138+000

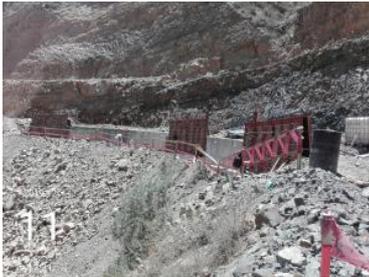
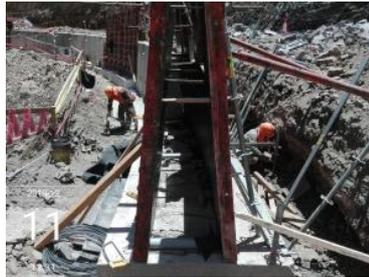
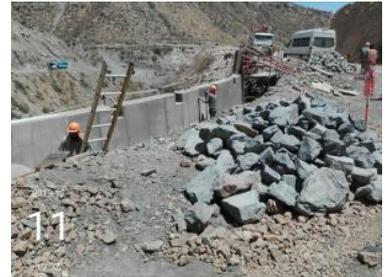
Obras de arte: Construcción de muros de contención (concreto ciclópeo) ubicado entre los kms 145+545 @ 145+588

De las actividades de construcción de muro de contención ubicado entre los kms 145+545 @ 145+588, se describe:

- Encofrado de alzadas N°s. 1, 3 y 8
- Tubo de PVC SAP clase 10, D=3"
- Se realizó el vertido de concreto en alzadas N°s. 2, 4, 5, 6 y 7
- Área de trabajo debidamente señalizada.
- Solaqueado de muros

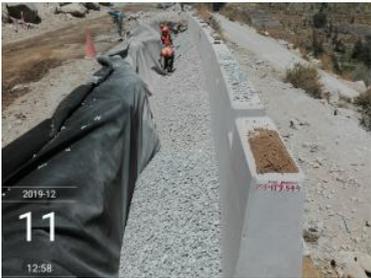
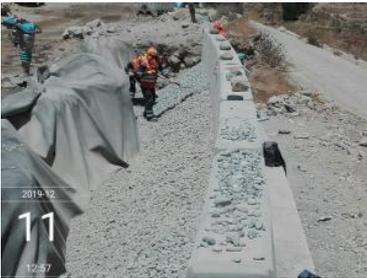
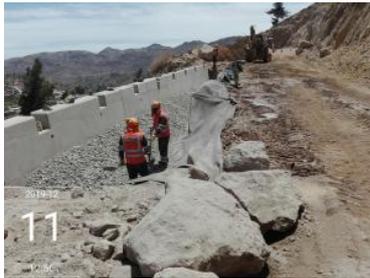
Obras de arte: Construcción de muros de contención (relleno estructural) ubicado entre los kms 153+160 @ 153+180 aproximadamente

De las actividades de construcción de muro de contención ubicado entre los kms 153+160 @ 153+180, se describe:

- Equipos: 1 und retroexcavadora, 2 und vibro pisón
- Relleno para estructuras, se toma conocimiento que el material de rellenos es transportado de la cantera Amata.
- Filtro drenante, tomándose conocimiento que este es transportado de la cantera ubicada en el km 84+500 aproximadamente.
- Tubo de pvc sap clase 10, d=6" perforado
- Geotextil no tejido clase 2
- Junta para muros

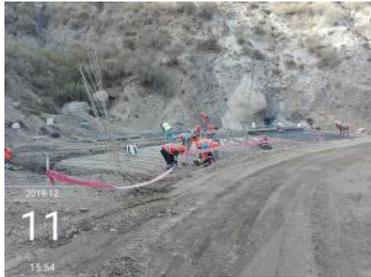
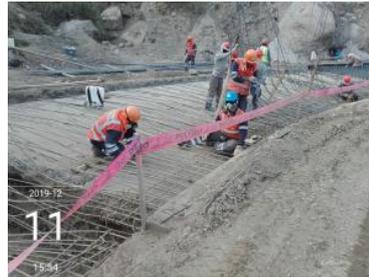
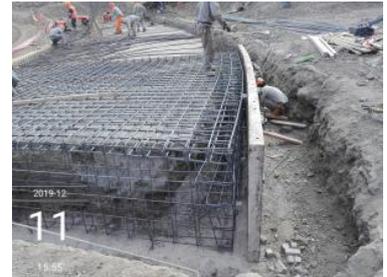
Obras de arte: Construcción de badén (armado de acero) ubicado entre los kms 125+185 @ 125+205

De las actividades de construcción de badén ubicado entre los kms 125+185 @ 125+205, se describe:

- Limpieza de acero (de forma manual con escobillones y con el apoyo de un removedor de óxido).
- Armado de acero en losa (pañó N°. 1), y uñas perimetrales
- Dowells
- Encofrado de uñas en paño N°. 1
