BITACORA ELECTRÓNICA DE OBRA

REGISTRO DE LA BITACORA Y FOTO DEL CUADERNO DE OBRA

Confir ma Bitaco ra:	Nro Inform e: 010	Fecha Informe: 12-12-2019	Nombre De La Obra: Saldo de Obra Carretera Rodriguez de Mendoza - Empalme Ruta N.PE-5N (La Calzada), Tramo: Selva Alegre - Empalme Ruta N. PE-5N (La Calzada)	Personal Encargado: IVONNE NATIVIDAD CHUQUIPIONDO LA TORRE
---	-------------------------------------	-------------------------------------	--	---

REPORTE DEL 12 DE DICIEMBRE 2019

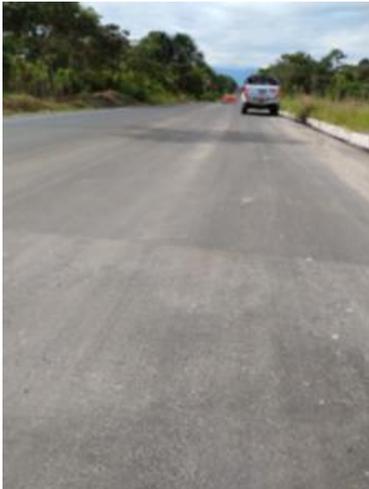
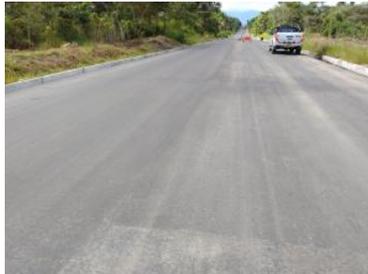
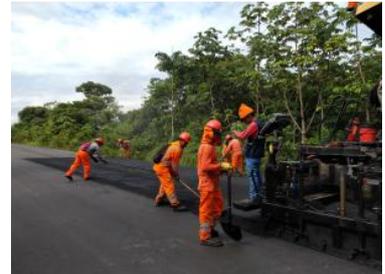
Asfaltado y compactado en el lado derecho 05+720

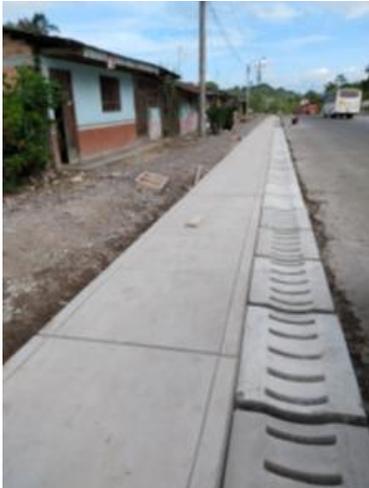
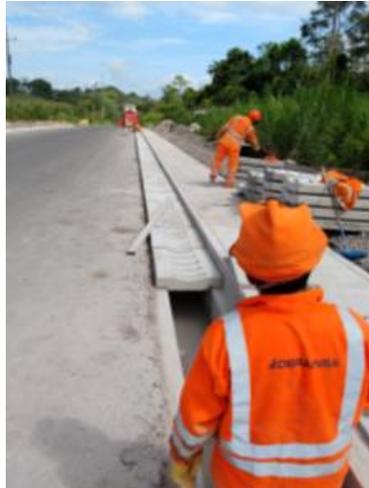
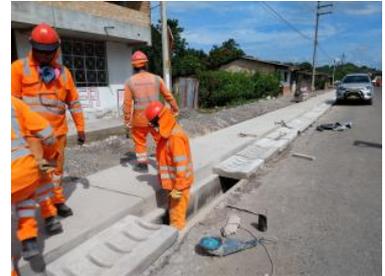
Colocación de tapas de concreto prefabricado, lado derecho en la progresiva Km 21+780, en lado izquierdo en la progresiva Km 22+760

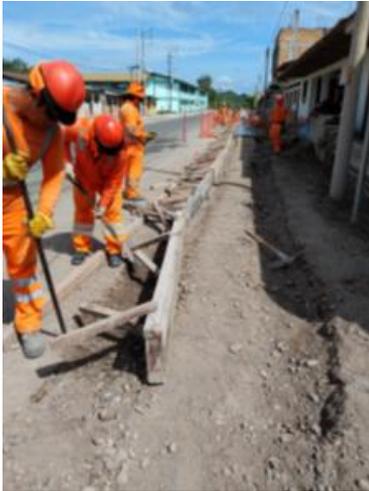
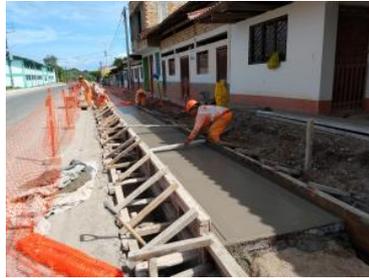
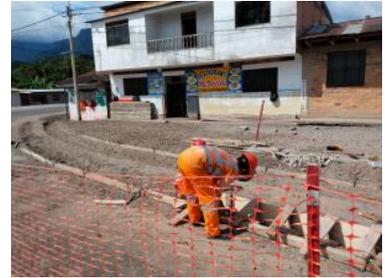
Excavación, encofrado; y vaciado de concreto en lado izquierdo en la progresiva Km 22+070 y en lado derecho en la progresiva Km 22+060

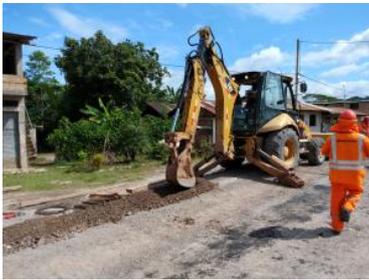
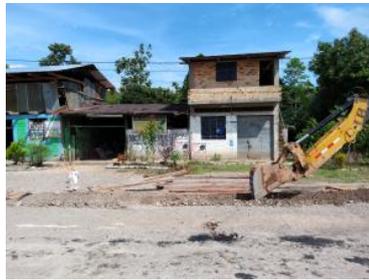
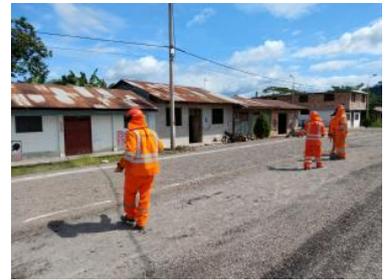
4 Excavación de cunetas hasta la progresiva Km 22+340

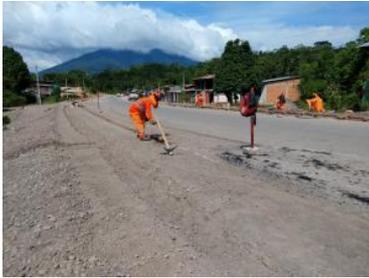
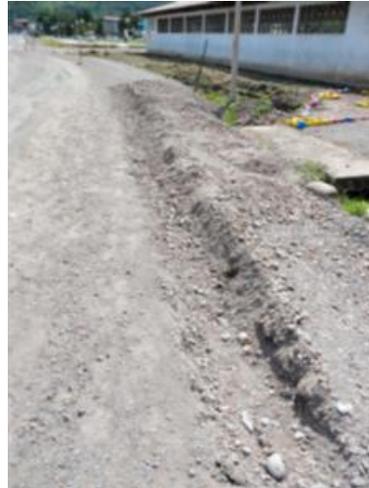
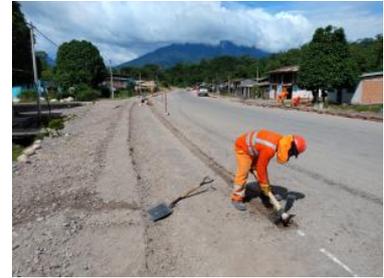
Excavación para veredas desde la progresiva Km 22+380 a Km 22+320 de lado izquierdo

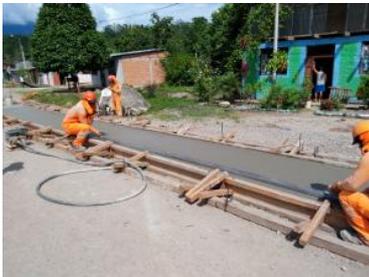
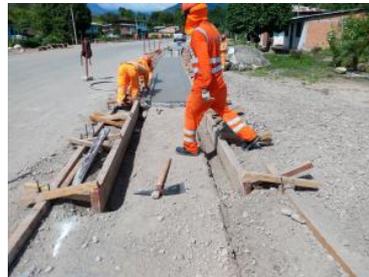
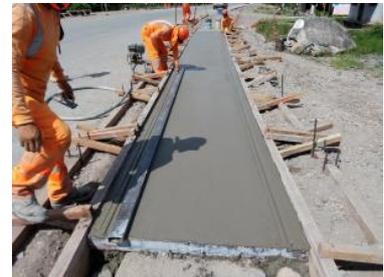
6 Veredas de concreto y con encofrado en lado derecho desde Km 22+380 a Km 22+350

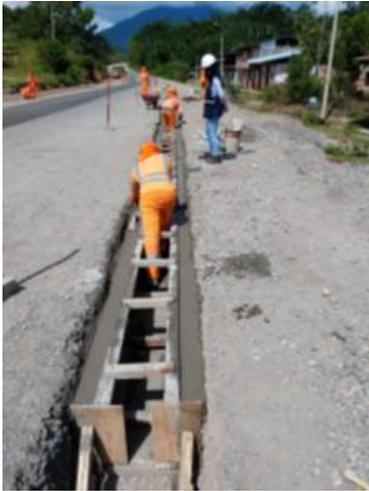
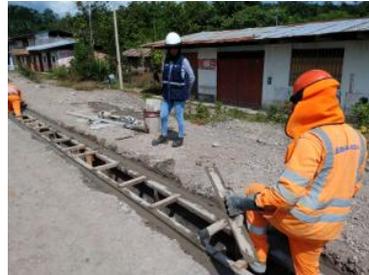
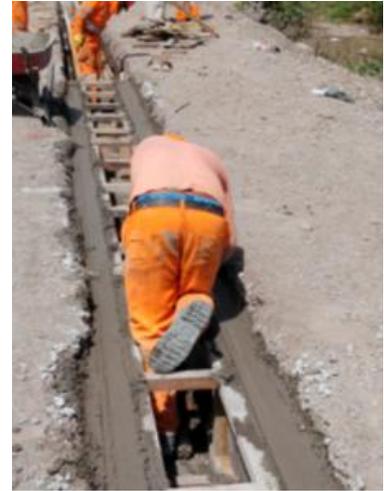
Vaciado de concreto en muros de cunetas desde la progresiva Km 22+513 a Km 22+495

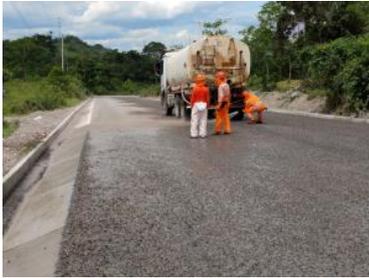
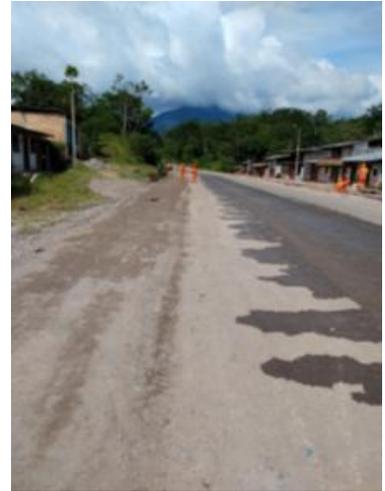
Replanteo de niveles y cotas en lado izquierdo desde la progresiva Km 22+480 a Km 22+580

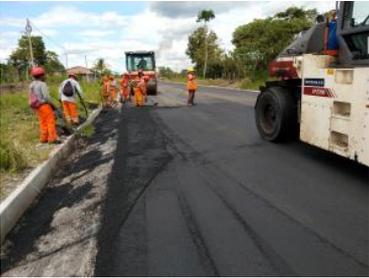
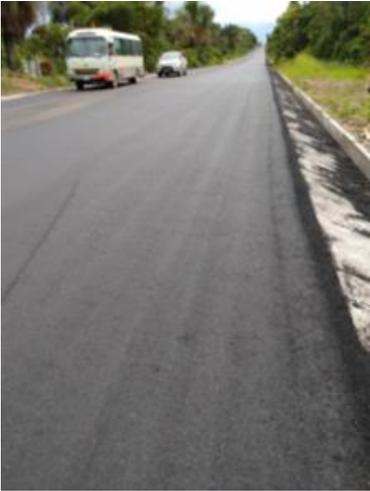
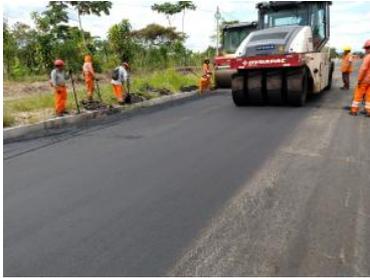
Asfalto y compactación en el lado derecho en la progresiva Km 05+265

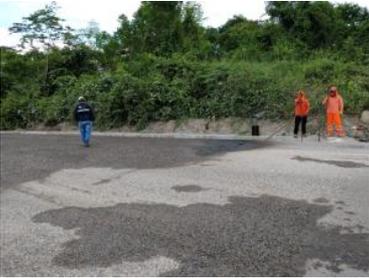
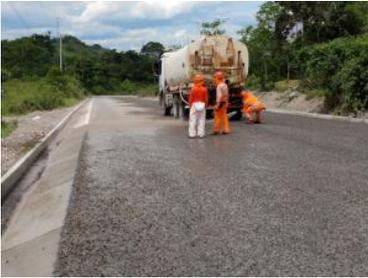
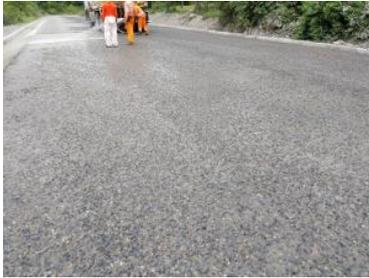
CDescripcion_____:
Se realiza el lavado de la calzada desde el Km 21+610 del CCPP San Marcos, para aplicar la Segunda capa, realizada con cisterna
