BITACORA ELECTRÓNICA DE OBRA

REGISTRO DE LA BITACORA Y FOTO DEL CUADERNO DE OBRA

Confir ma Bitaco ra: Si	Nro Inform e: 251	Fecha Informe: 12-12-2019	Nombre De La Obra: Carretera Moquegua - Omate - Arequipa Tramo: II km. 35 al km. 153,50	Personal Encargado: LUZMILA GUERRA MOTTA
-------------------------------------	----------------------------	------------------------------	--	---

Inspección visual en campo respecto a ejecución de obra.

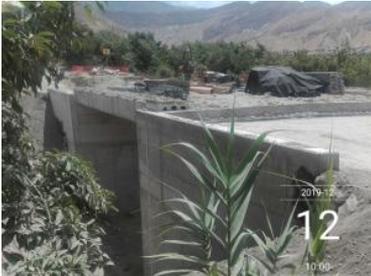
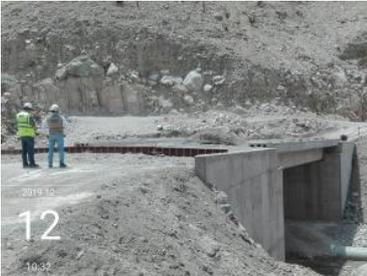
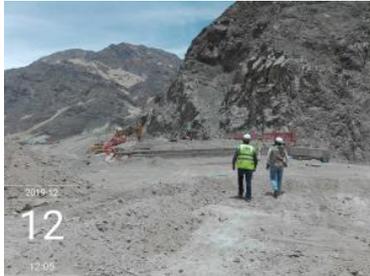
Actividades:
Inspección visual conjunta con los ingenieros Luis Bravo Martinez y Luis Ticona Romero de la DS de PVN y Supervisión de obra respectivamente, respecto a la construcción de puentes.

Puente Pachas
Se encuentra construido hasta la superestructura, a la fecha se vienen realizando actividades de mejoramiento de rellenos, quedando pendiente además las actividades construcción de losa de aproximación, barandas metálicas, pavimentos y limpieza y encauzamiento de río

Puente Moro Moro
Se encuentra construido hasta la superestructura, quedando pendiente las actividades de construcción de barandas metálicas, pavimentos y limpieza y encauzamiento de río.

Pontón Tamaña:
Se encuentra construido hasta la superestructura, quedando pendiente las actividades de construcción de losa de aproximación, barandas metálicas, pavimentos y limpieza y encauzamiento de río.

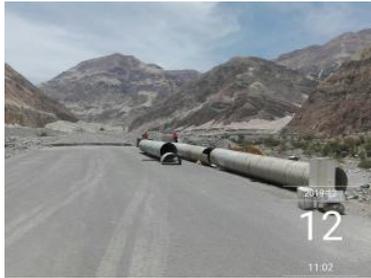
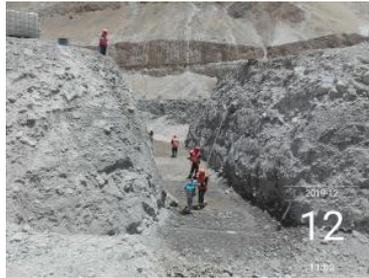
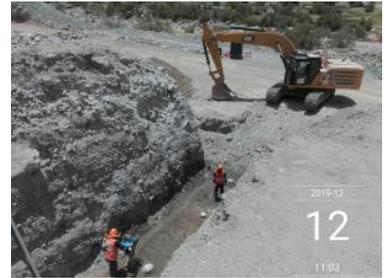
Se viene realizando la construcción de alcantarilla tipo TMC D=36" ubicada en el km 83+239 aproximadamente correspondiente al PAO N° 5, sin embargo hacia el cabezal de ingreso se aprecia una quebrada amplia además de una especie de piscina formada por extracción de material pétreo posiblemente por terceros que podría empozarse en temporada de lluvias.

Obras de arte: Construcción de alcantarilla tipo TMC D=36" ubicada en el km 83+239 aproximadamente

- Equipos: 1 und excavadora sobre orugas y 2 und vibro pisón.
- Compactación manual de terreno donde se realizara la instalación de la tubería TMC
- Limpieza hacia el cabezal de salida
- Participación de personal de campo de control de calidad del CVDS
- En la zona se aprecia una quebrada amplia, por lo que se evaluar dicha estructura planteada en PAO N° 5.

Se sugiere evaluar el diámetro de la alcantarilla tipo TMC D=36" ubicada en el km 83+239 aproximadamente planteada en el PAO N° 5, dado la presencia de quebrada amplia hacia el cabezal de ingreso.

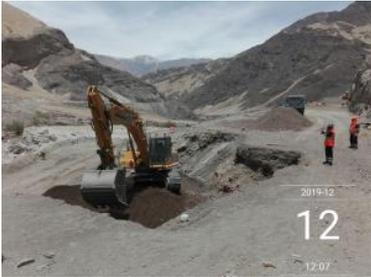
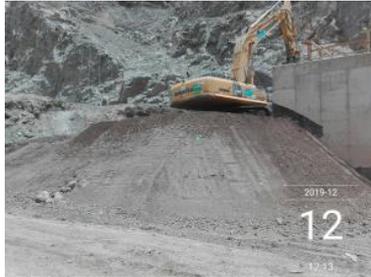
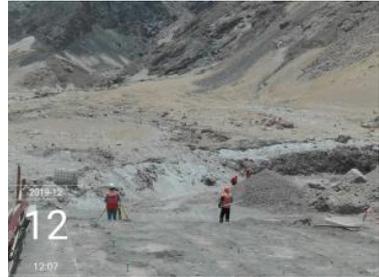
Actividades:
Obras de arte: Construcción del Puente Pachas ubicado en el km 69+49 aproximadamente

- Equipos: 1 und excavadora sobre orugas, volquetes
- Mejoramamiento de relleno estribo derecho del puente, se toma conocimiento que el material de relleno es transportado de la cantera Pachas.
- Niveles de replanteo
