## BITACORA ELECTRÓNICA DE OBRA

<b>Confirma Bitacora:</b>	<b>Nro Informe:</b>	<b>Fecha Informe:</b>	<b>Nombre De La Obra:</b>	<b>Personal Encargado:</b>
	013	17-12-2019	Saldo de Obra Carretera Rodriguez de Mendoza - Empalme Ruta N.PE-5N (La Calzada), Tramo: Selva Alegre - Empalme Ruta N. PE-5N (La Calzada)	IVONNE NATIVIDAD CHUQUIPIONDO LA TORRE

REPORTE DEL 17 DE DICIEMBRE 2019

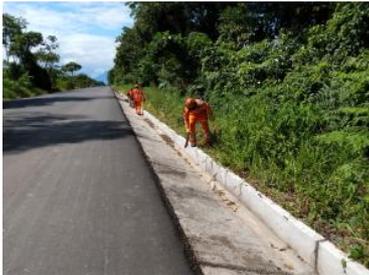
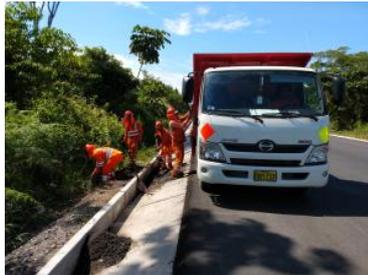
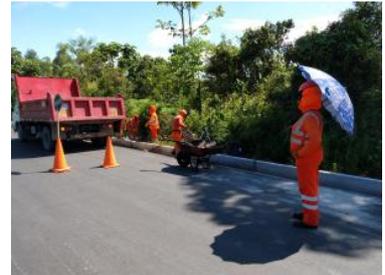
100.00 OBRAS PRELIMINARES  
103.A MANTENIMIENTO DE TRANSITO Y SEGURIDAD VIAL  
Limpieza de cunetas LD Km 07+040 a Km 07+680 ; LI Km 07+680 a Km 07+220

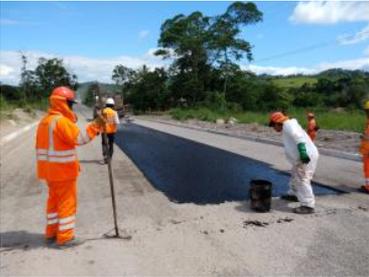
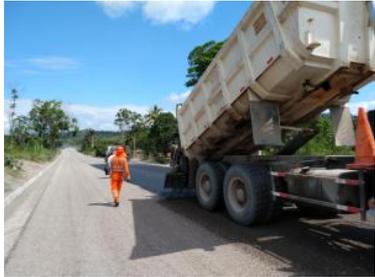
**Actividades:**  
400.00 PAVIMENTOS ASFÁLTICOS  
402.A RIEGO DE LIGA  
405.B TRATAMIENTO SUPERFICIAL BICAPA  
Km 20+660 LD; Km 20+600 a Km 20+640  
Segunda Capa Km 20+620 a

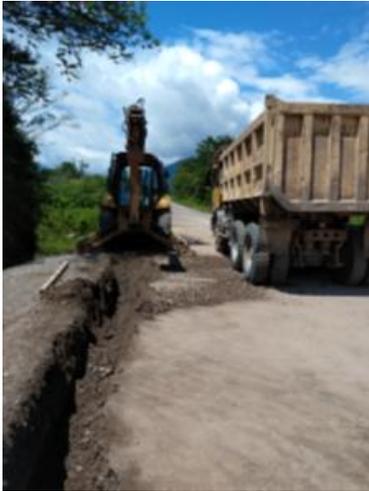
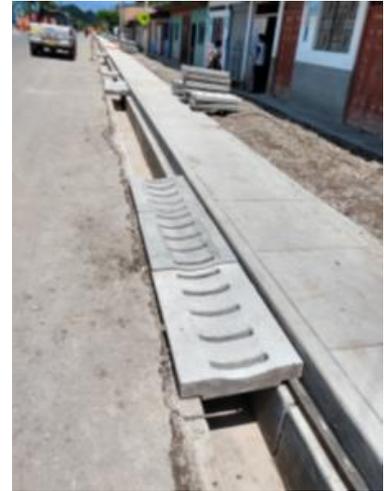
600. OBRAS DE ARTE DE DRENAJE  
601.C EXCAVACION NO CLASIFICADA PARA ESTRUCTURAS - CUNETAS  
610.E CONCRETO CLASE E (FC=175 Kg/cm<sup>2</sup>) - CUNETAS  
612.A ENCOFRADO Y DESENCOFRADO - CUNETAS

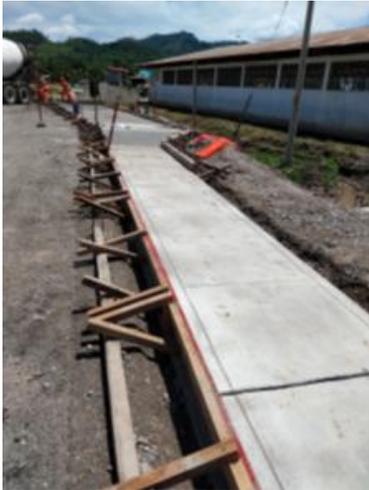
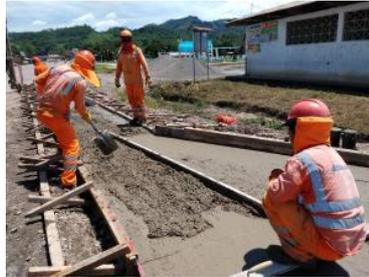
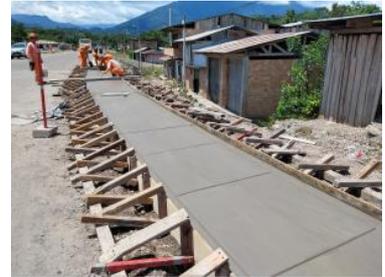
610.E CONCRETO CLASE E (FC=175 KG/CM2) - VEREDAS  
22+320

612.A ENCOFRADO Y DESENCOFRADO - VEREDAS  
22+590; LI
