## BITACORA ELECTRÓNICA DE OBRA

<b>Confirma Bitacora:</b> Si	<b>Nro Informe:</b> 20 - 2019	<b>Fecha Informe:</b> 18-12-2019	<b>Nombre De La Obra:</b> CARRETERA CALEMAR - ABRA EL NARANJILLO	<b>Personal Encargado:</b> Sachun Quispe Jaime Emilio Napoleon
---------------------------------	----------------------------------	-------------------------------------	---	---

INFORME DIARIO

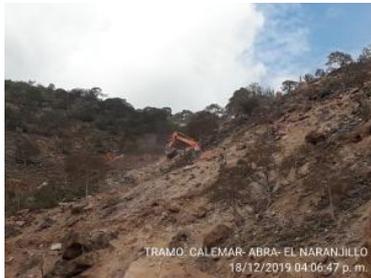
**Foto1:**

**Actividades:**  
200. MOVIMIENTO DE TIERRAS  
205B.B2 EXCAVACION EN ROCA SUELTA

**CDescripcion\_\_\_\_\_:**  
1 progresiva 0+800, 2+500, 7+250
