BITACORA ELECTRÓNICA DE OBRA

Confir ma Bitaco ra:	Nro Inform e:	Fecha Informe:	Nombre De La Obra:	Personal Encargado:
Si	015	19-12-2019	Saldo de Obra Carretera Rodriguez de Mendoza - Empalme Ruta N.PE-5N (La Calzada), Tramo: Selva Alegre - Empalme Ruta N. PE-5N (La Calzada)	IVONNE NATIVIDAD CHUQUIPIONDO LA TORRE

REPORTE DEL 19 DE DICIEMBRE 2019

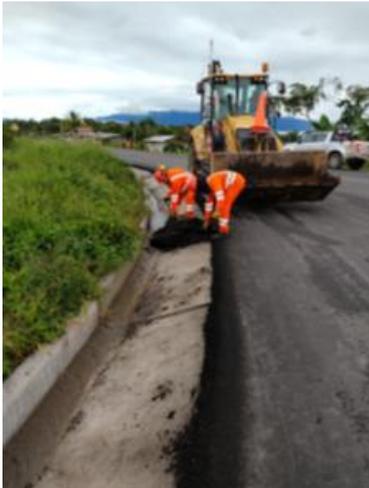
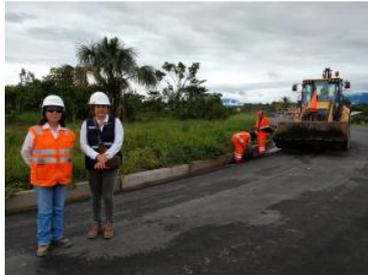
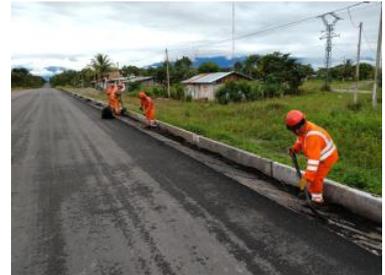
1

Actividades:
 100.00 OBRAS PRELIMINARES
 103.A MANTENIMIENTO DE TRANSITO Y SEGURIDAD VIAL
 Limpieza cunetas Km 05+180 a Km 05+040 en ambos lados.

CDescripcion_____:
 05 Obreros + 02 vigías + 02 operadores
 01 Camión + 01 Cargador Frontal + 01 carretilla + 04 palas + 04 escobas
 Se observa la presencia de la Especialista Ambiental

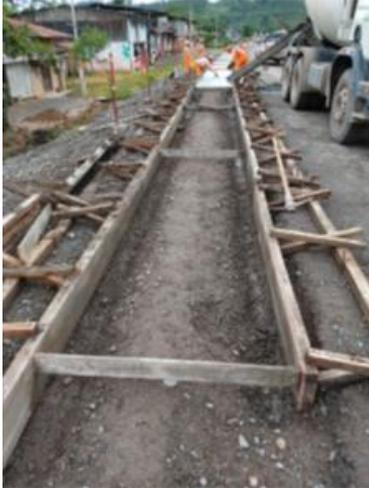
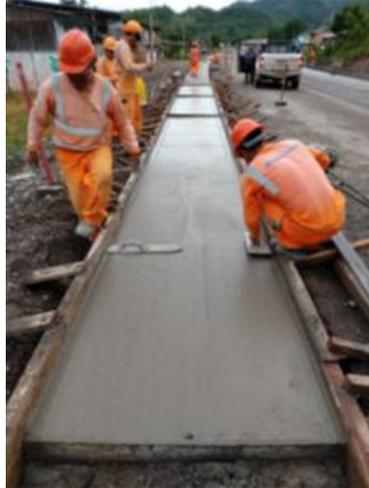
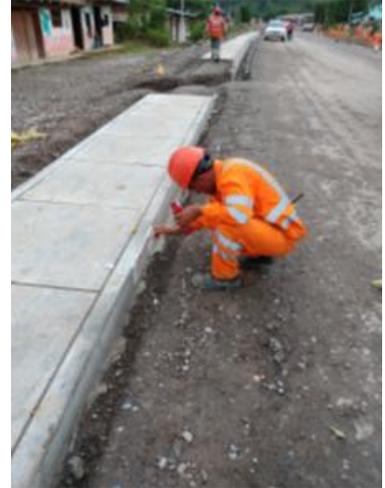
610.E CONCRETO CLASE E (FC=175 Kg/cm²) - VEREDAS Km 22+595 - Km 22+605

612.A ENCOFRADO Y DESENCOFRADO - VEREDAS Km 22+490 - Km 22+523
LD y Km 22+495 - Km 520 LI

13 Obreros + + 01 operador + 01 Capataz + 01 Topografo y 2 auxiliares de topografia
01 Mixer de Concreto + 04 Martillos + 02 Regla + 02 bruñas

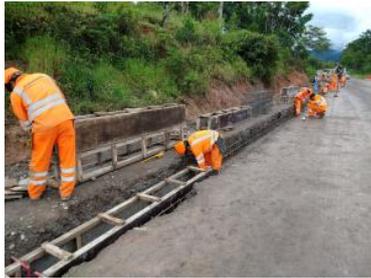
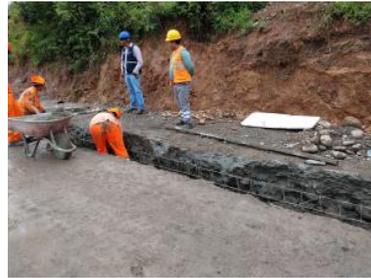
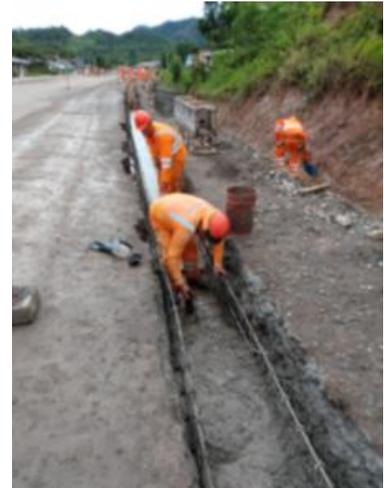
3

610.E CONCRETO CLASE E (FC=175 Kg/cm²) - CUNETAS Km 22+580 - Km 22+640
LI Colocación de Tapas prefabricadas de concreto hasta el Km 22+070 LD y Km 22+060
LI

612.A ENCOFRADO Y DESENCOFRADO - CUNETAS Km 22+520 - Km 22+580
LI

615.A ACERO DE REFUERZO fy=4200 Kg/cm² - CUNETAS Km 22+605 - Km 22+640
LI

10 Obreros + 1 Capataz
01 Mixer de Concreto

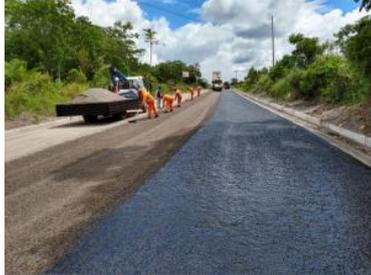
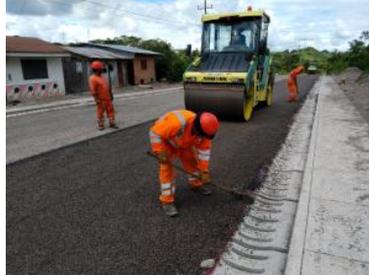
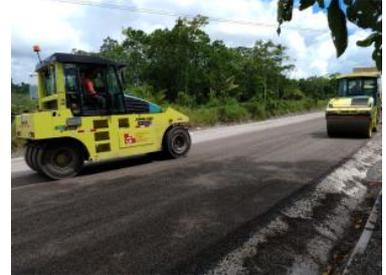
4

405.B TRATAMIENTO SUPERFICIAL BICAPA Segunda Capa Km 20+440 a 20+780

421.B EMULSIÓN ASFÁLTICA DE ROTURA RÁPIDA CRS-2 Km 20+440 a Km 20+780

08 Obrero + 02 vigías + 01 Capataz + 04 Operadores

01 Camión grúa + 01 Camión imprimador + 01 Rodillo neumático + 01 Rodillo liso + 01 Camión volquete con gravilla
